# Tilstandsrapport

Boligbygg med flere boenheter

Hjerakroken 9 E, 2072 DAL

Befaringsdato: 20.01.2026

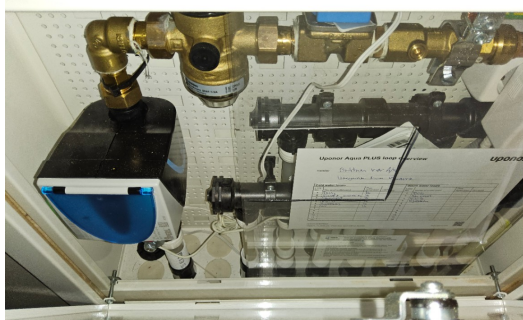
### Vannledninger

Innvendige vannledninger er av plast (rør i rør). Det er besiktiget i rørskap.
