Tilstandsrapport

Boligbygg med flere boenheter

Øvrebakken 9, 8613 MO I RANA

Befaringsdato: 19.03.2026

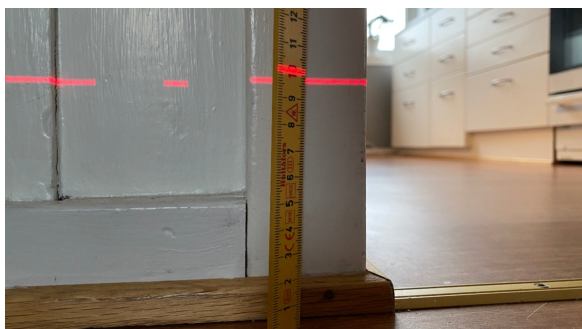
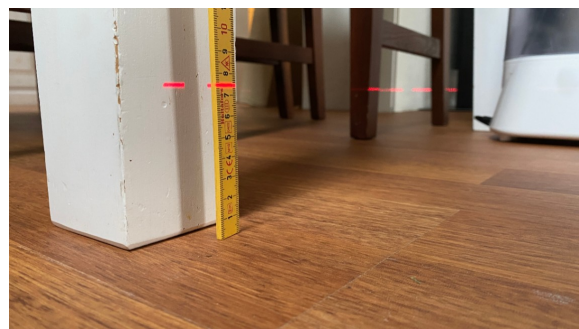
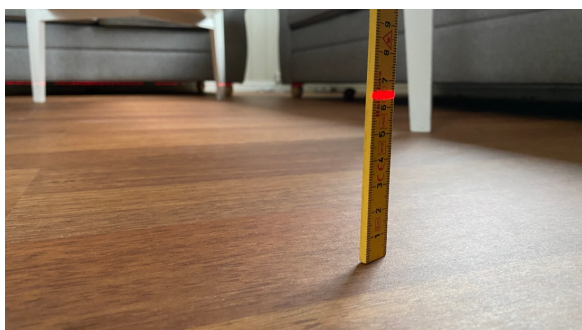
! TG 3 Etasjeskille/gulv mot grunn

Etasjeskiller er av trebjelkelag. Største målte planavvik gjennom stue og gang på 40 mm.

- Målt høydeforskjell på over 30 mm gjennom hele rommet. Tilstandsgrad 3 gis med bakgrunn i standardens krav til godkjente måleavvik.

Målt palavvik gjennom hele stue og gang på 40 mm.

- For å få tilstandsgrad 0 eller 1 må høydeforskjeller rettes opp. Det vil imidlertid sjelden være økonomisk rasjonelt som et enkeltstående tiltak i en bolig som dette. Dersom boligen en gang skal renoveres, kan man vurdere slike tiltak.

Kostnadsestimat: 20 000 - 100 000

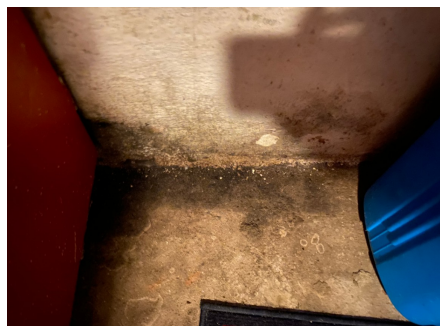
TG 2 Rom Under Terreng

- Det er påvist indikasjoner på noe fuktgjennomtrenging i kjellergulv.

I den ene boden er det i overgangen mellom gulv og vegg fuktmerker og tegn til fuktinnsig.

- Det påviste fuktnivå gir grunn til å overvåke konstruksjonen jevnlig for å se utvikling over tid, og eventuelt foreta tiltak for å unngå fuktskader.
