# Tilstandsrapport

📍 Norheimstølen 53, 5542 KARMSUND

# gnr. 148, bnr. 552

## Rekkehus - Byggeår: 1975

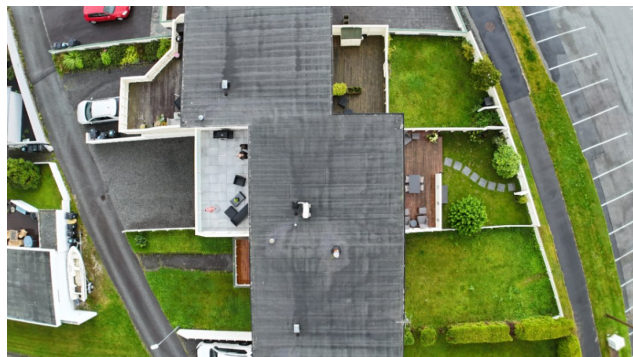
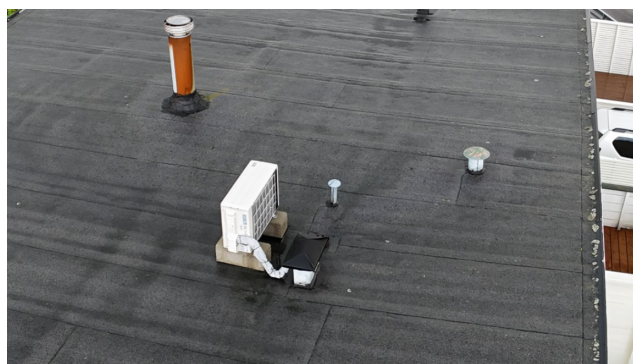
### ! TG 2 Takteking

Taket er teknet med takbelegg av asfalt.  
Tekkingen er besikket ved lett bruk av drone uten å påvise vesentlige feil som manglende tekking eller større skader.

Undertak antas generelt å vare like lenge som primærtekking, uten nærmere undersøkelser. Undertak og lekter er ikke funnet sikkerhetsmessig forsvarlig og kontrollere på befaring.

Normal levetid for asfalttakbelegg ca. 25 år.

- Mer enn halvparten av forventet brukstid er passert på taktekingen.
- Mer enn halvparten av forventet brukstid er passert på undertak.

Interesserte bør anta halvparten av forventet brukstid (18 år) er oppbrukt eller passert, inntil det foreligger opplysninger som skulle tilsa noe annet.

- Overvåk tilstanden jevnlig. For å få tilstandsgrad 0 eller 1 må tekkingen skiftes ut, men tidspunktet for når dette er nødvendig er vanskelig å si noe om.
