Tilstandsrapport

Enebolig

Steinsvikgrend 23 , 5251 SØREIDGREN

Befaringsdato: 09.03.2026

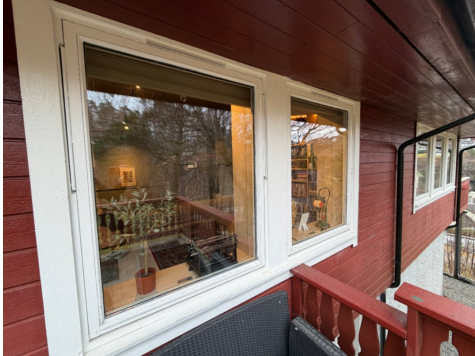
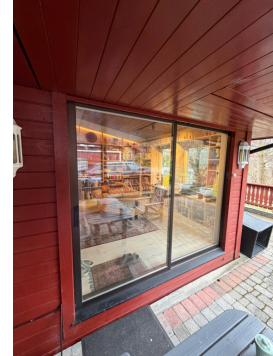
TG 2 Vinduer

Bygningen har malte trevinduer med 2-lags glass.

TG2 grunnet alder på vinduer.

Over halvparten av forventet levetid er passert på vinduer, det må påberegnes tiltak i form av vedlikehold eller utskiftning grunnet alder.

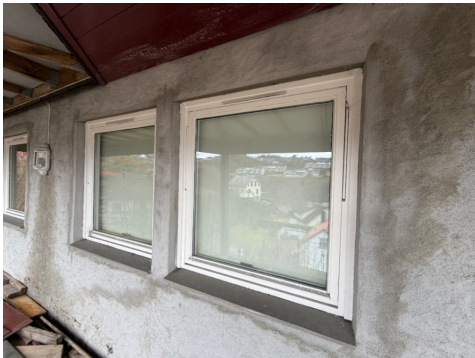
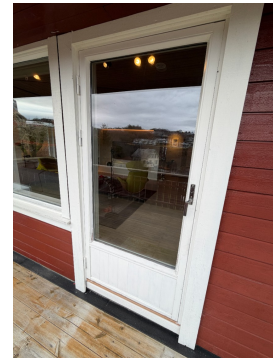
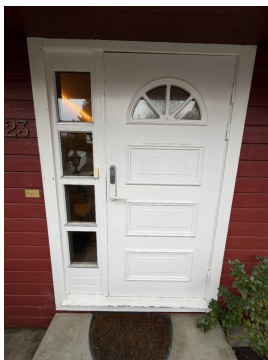
TG 2 Dører

Bygningen har malt hovedytterdør, malt balkongdør i tre og skyvebalkongdør i aluminium.

TG2 grunnet alder.

Over halvparten av forventet levetid er passert på dører, det må påberegnes tiltak i form av vedlikehold eller utskiftning grunnet alder.

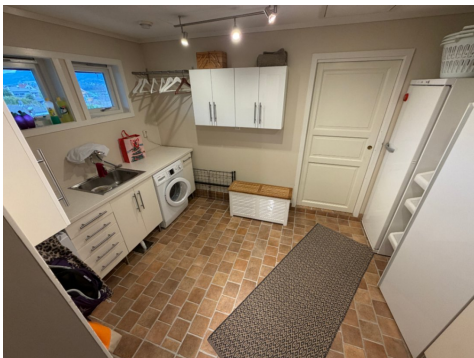
TG 2 Overflater Gulv

Gulvet er flislagt. Rommet har vannbåren gulvvarme. Gulvet er flatt men det er etablert oppkant i døråpninger på ca 9cm. Høydeforskjell fra toppen av sluket til toppen av membranen ved dørterskelen er 9 cm .

- Det er påvist avvik i fallforhold til sluk i forhold til krav i forskrift på byggetidspunktet.

Det er ikke fall til sluk, det er begrenset med vannsøl på et vaskerom. avløp er ført direkte i sluk.

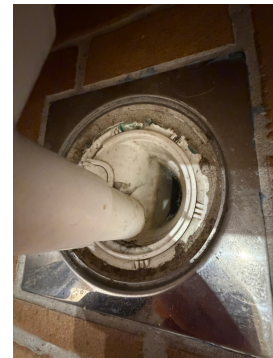
TG 2 Sluk, membran og tettesjikt

Det er plastsluk og smøremembran med ukjent utførelse.

- Mer enn halvparten av forventet brukstid er passert på membranløsningen.

Det er viktig å merke seg at levetiden til en membran varierer basert på kvalitet, installasjon og bruk. Eldre membraner kan bli sprø og sprekke opp, noe som fører til at de mister sin vanntettende funksjon.

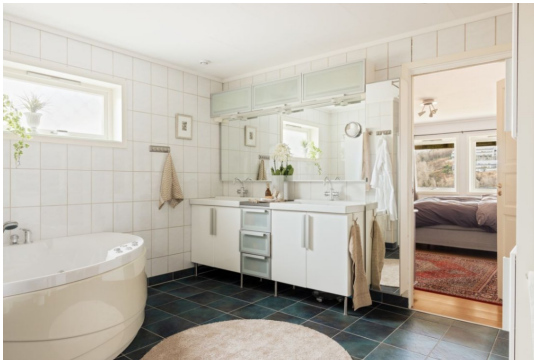
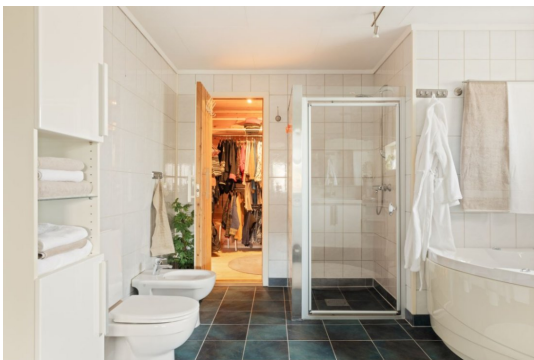
TG 3 Generell

TG3 grunnet alder på våtrom.

- Våtrommet må oppgraderes for å tåle normal bruk etter dagens krav.

- Manglende oppgradering av våtrommet medfører høy risiko for at konstruksjonene ikke vil tåle vanlig bruk av vann eller lekkasjer. Dette kan føre til fuktskader på tilstøtende konstruksjoner.

Kostnadsestimat: 200 000 - 500 000
