Tilstandsrapport

Enebolig

Leirveien 54, 1940 BJØRKELANGEN

Befaringsdato: 29.01.2025

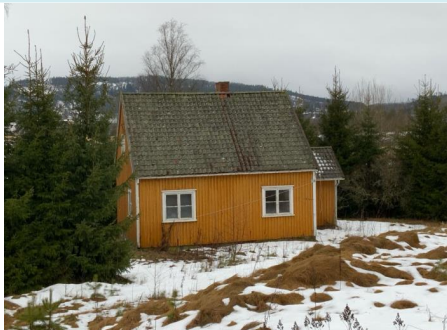
Siden taket (takkonstruksjon, taktekking og skorstein) kun er observert fra bakkenivå, er vurderingen begrenset av dette. Det er ikke sikkerhetsmessig forsvarlig å bevege seg ut på taket eller observere fra stige. Det er avdekket betydelige skader i konstruksjonen fra innvendige knevegger. En undersøkelse av taket kan utføres av en fagperson under tilstrekkelige sikkerhetsforhold.

- Det er påvist skader eller avvik på selve taktekkingen.
- Mer enn halvparten av forventet brukstid er passert på taktekkingen.
- Mer enn halvparten av forventet brukstid er passert på undertak.

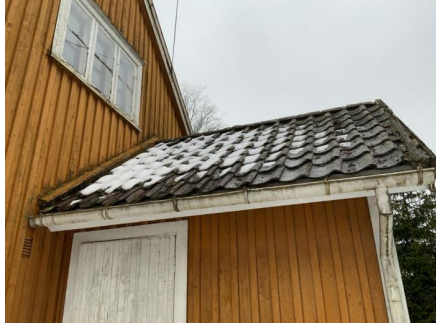
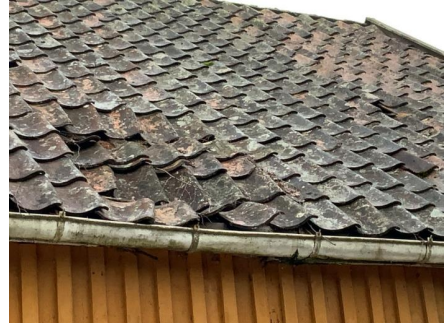
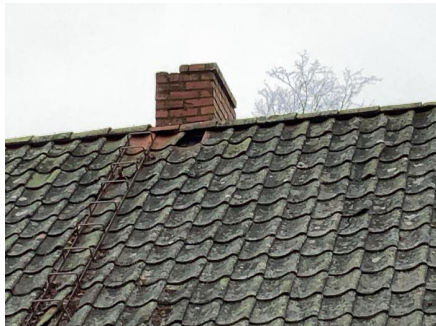
Nedløp og beslag

- Det er ikke tilfredsstillende bortledning av vann fra taknedløp ved grunnmur.
- Det er påvist avvik i beslagløsninger.
- Det mangler snøfangere på hele eller deler av taket, noe som var krav på byggemeldingstidspunktet.
- Mer enn halvparten av forventet brukstid er passert på renner/nedløp/beslag.

- Påviste skader må utbedres.

Alt av beslag, nedløp og renner må rives og bygges opp på nytt.

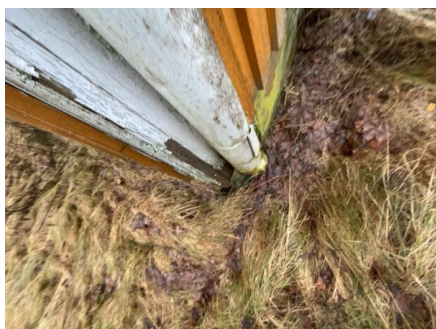
Veggkonstruksjon

Veggene har tømmerkonstruksjon. Fasade/kledning har stående bordkledning.

- Det er ingen eller liten lufting i nedre kant av kledning mot grunnmur.
- Det er påvist betydelige råteskader i bordkledningen.
- Det er påvist fuktskader i veggkonstruksjonen.

- Det er påvist omfattende skade i fasade.
- Det er påvist råteskader i veggkonstruksjonen.

Kledningen på yttervegger har betydelig råteskader. Det er ikke synlig om det er betydelig råte og sopp-skader på bakenforliggende tømmervegger.

- Det bør foretas tiltak for å bedre lufting av kledningen.
- Fuktskadede konstruksjoner må skiftes ut, og årsak til skadene utbedres.
- Konstruksjonene må sikres mot råte, sopp og skadedyr.
- Råteskadede konstruksjoner må skiftes ut.
- De påviste skader må utbedres.
- Råteskadet trekledning må skiftes ut.

Alt av kledning må fjernes og etableres på nytt. Tømmerkonstruksjonen må undersøkes nærmere for råte og sopp-skader. Konsekvens for denne typen skader kan være skjulte råteskader og betydelig sopp-utvikling som må saneres for å unngå videre utvikling.

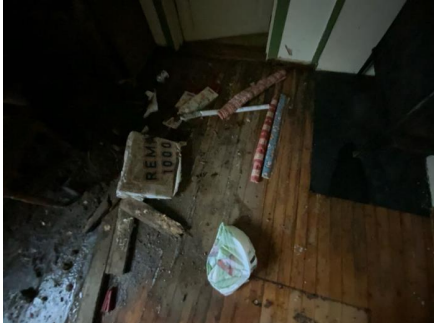
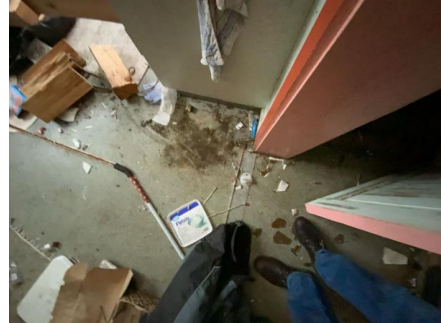
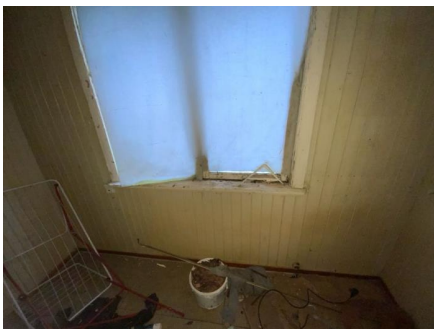
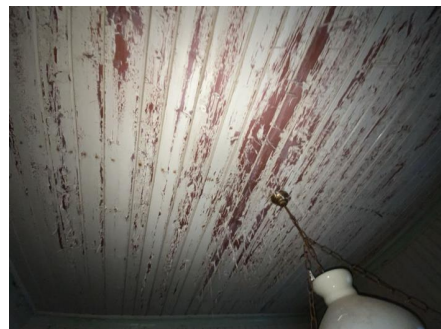
Etasjeskille/gulv mot grunn

Etasjeskiller er av trebjelkelag.

- Det er påvist fuktskader i etasjeskiller
- Det er registrert symptom på sopp/råte.

Det er betydelig fukt, råte og synlig fukt med sopp i bjelkelag.

- Nye bjelker må settes inn.
- Råteskadet treverk må skiftes.

Store deler av bjelkelag i denne boligen må fjernes for at etasjeskiller skal være forsvarlig med tanke på bæringsevne og unngå soppskader skjult i konstruksjonen.

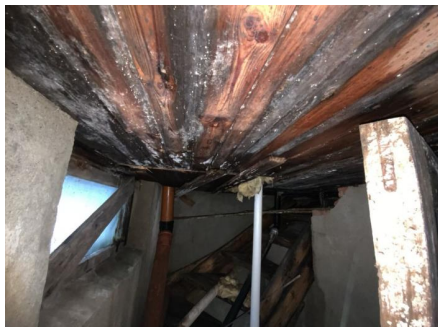
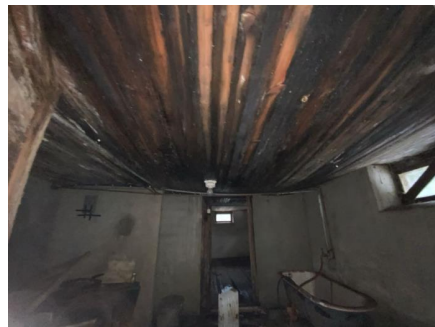
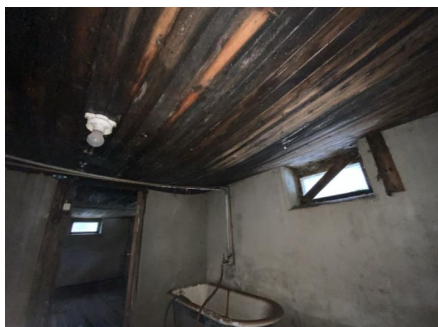
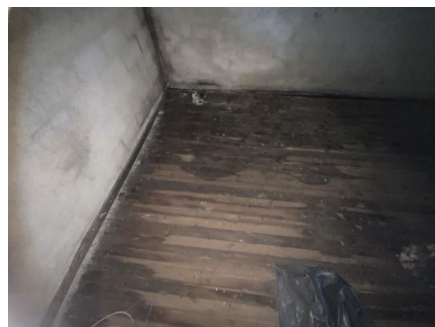
- Det er påvist fuktighet i oppforet tregulv i underetg/kjeller, og det er derfor ikke foretatt hulltaking.
- Det er påvist indikasjoner på noe fuktgjennomtrenging i kjellergulv.
- Det er påvist indikasjoner på noe fuktgjennomtrenging inn i kjellermur.
- Det er påvist synlig fuktighet på mur/gulv i kjeller.

- Det er påvist synlige fukt/råteskader i treverk i underetg./kjeller, hulltaking er derfor ikke nødvendig. Kjeller er fuktig og det er synlig betydelig soppdannelser der det er treverk. Det er også store råteskader og deler av innvendig tak er på vei til å rase.

Alt av treverk må fjernes, på vegger, gulv og innvendig tak for å se omfanget i etasjeskiller og unngå videre sopp utvikling.

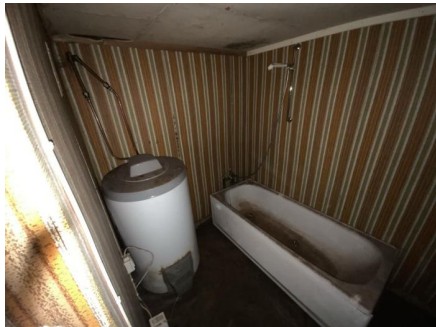
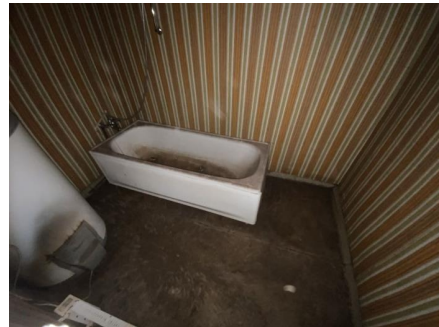
KJELLER > BAD

TG 3 Tilliggende konstruksjoner våtrom

- Hulltaking er ikke foretatt da det allerede er påvist andre avvik i våtsonen.
- Ved andre fuktundersøkelser enn hulltaking, er det påvist indikasjoner på fuktskader.

Badet har som tidligere vurdert ikke tiltenkt funksjon som funksjonelt bad eller ut fra skader som er påvist med sopp og råteskader i kjeller.

- Gjennomføre ytterligere undersøkelser og foreta utbedring av skade.
- Det må foretas tiltak for å lukke avviket.

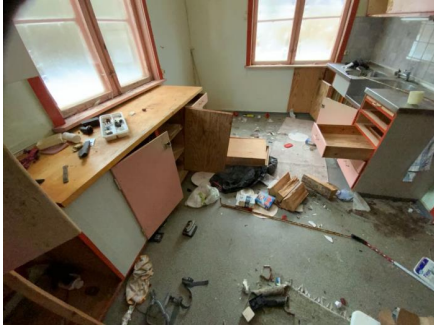
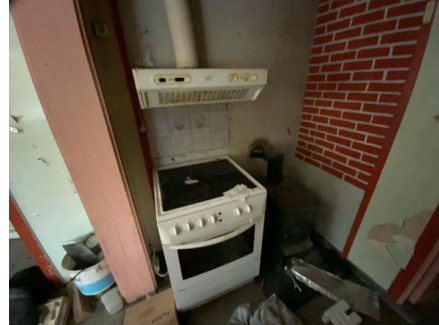
1. ETASJE > KJØKKEN

- Det er påvist skader/fuktskjolder i kjøkkengulvet.
- Kjøkkeninnredningen er skadet/har betydelig skader.

- Kjøkkeninnredningen må skiftes.
