Tilstandsrapport

Enebolig

Grensevegen 6 , 7716 STEINKJER

Befaringsdato: 23.04.2026

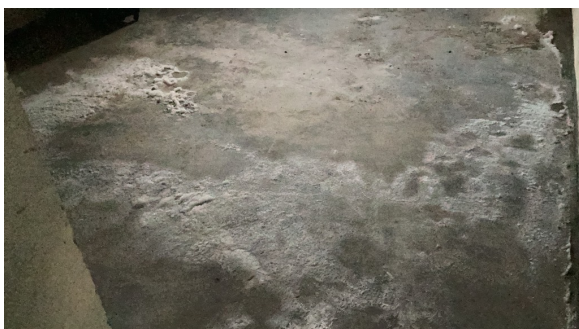
- Det er påvist synlig fuktighet på mur/gulv i kjeller.
- Kjeller har begrenset ventilering/luftgjennomstrømning.

Synlig fuktinntregning i ett rom, med fuktopptrekk i trevirke på delingsvegg.

Ved søk med kapasitiv fuktindikator ble det registrert forhøyede fuktverdier på fritt eksponerte murvegger og gulv. På den tiden huset ble bygd, var det ikke vanlig med fuksikring mot grunnen. Jordfukt vil derfor trenge inn.

Piggmålinger i etasjeskiller viser verdier opp mot 17%, dette betraktes som fuktig trevirke.

- Det må foretas tiltak for å redusere/begrense fuktgjennomtrenging inn i kjeller.

Tiltak og kostnadsestimat må sees i sammenheng med punkt "Fuksikring og drenering".

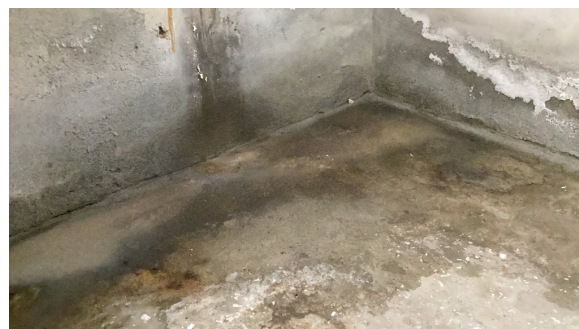
Stående vann på gulv.

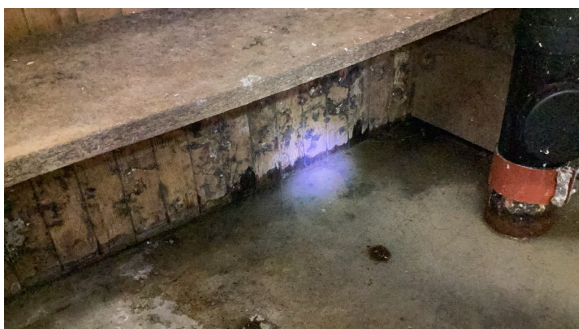
Fuktopptrekk i delingsvegg.
