Grensevegen 6, 7716 STEINKJER

**Enebolig med 6 soverom | Gode
leieinntekter | Oppgradert 2. etasje

Tilstandsrapport

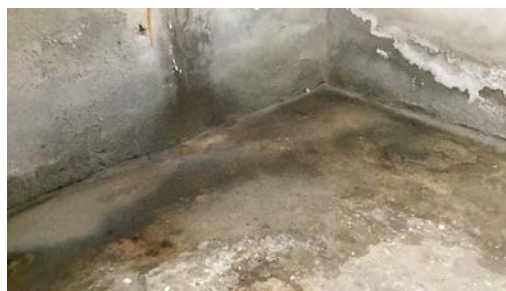
Det er påvist synlig fuktighet på mur/gulv i kjeller. Kjeller har begrenset ventilering/luftgjennomstrømning. Synlig fuktinntregning i ett rom, med fuktopptrekk i trevirke på delingsvegg.

Stående vann på gulv.

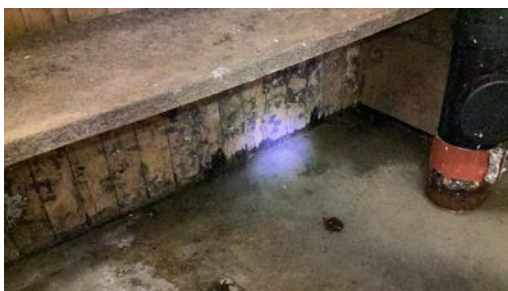
Fuktopptrekk i delingsvegg.
