Tilstandsrapport

📍 Rathkes gate 1 C, 0558 OSLO

Rapportdato: 21.05.2024

Oppdragsnr.: 11838-2508

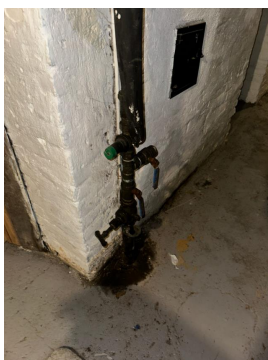
Hovedstoppekran plassert i kjeller

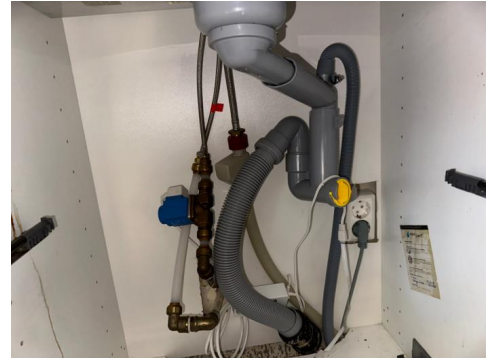
Rørproppleg i boligen fremstår med: vanttilkobling med kobberør, hovedstoppekran er plassert i kjeller. Det er montert Waterguard på vannrør på kjøkken.

TG settes ut i fra alder på deler av vannrør, da mer enn halvparten av forventet levetid er oppbrukt.

Rørproppleg i kjøkkenbenk med Waterguard

I forbindelse med oppgradering av våtrom vil det være naturlig med utskifting av rør.

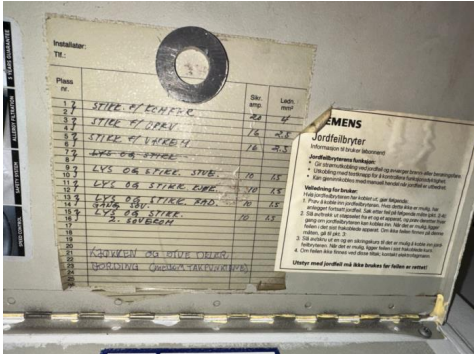
Kursoversikt i sikringskapp
