# Tilstandsrapport

Enebolig

Hernesvegen 735, 2410 HERNES

Befaringsdato: 15.05.2024

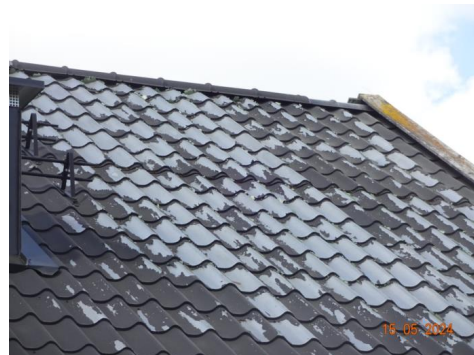
- Mer enn halvparten av forventet brukstid er passert på taktekkingen.
- Mer enn halvparten av forventet brukstid er passert på undertak.
- Det er påvist andre avvik:

- Det må foretas tiltak for å lukke avviket.
- Tidspunkt for utskiftning av taktekking nærmer seg.
- Overvåk tilstanden jevnlig. For å få tilstandsgrad 0 eller 1 må tekkingen skiftes ut, men tidspunktet for når dette er nødvendig er vanskelig å si noe om.
- Tidspunkt for utskiftning av undertak nærmer seg.

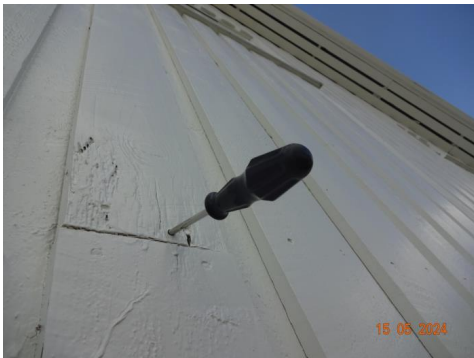
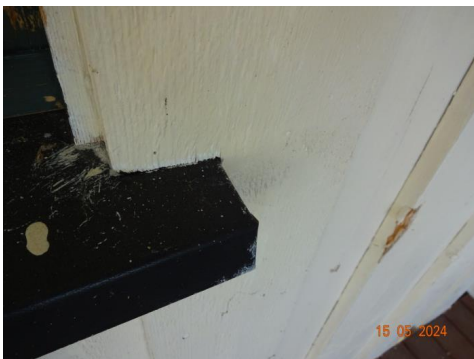
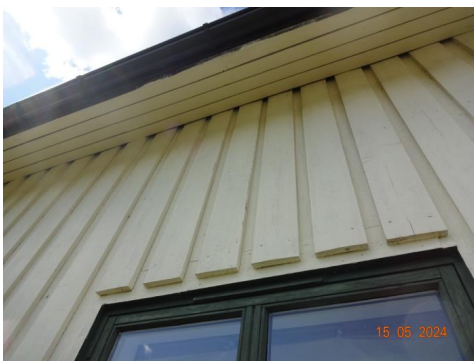
- Det er ingen eller liten lufting i nedre kant av kledning mot grunnmur.
- Det er påvist spredte råteskader i bordkledningen.

Panel er ført helt ned mot vannbrett, fare for fuktopptrekk og forvittringer.

- Råteskadet trekledning må skiftes ut.
- Det bør foretas tiltak for å bedre lufting av kledningen.

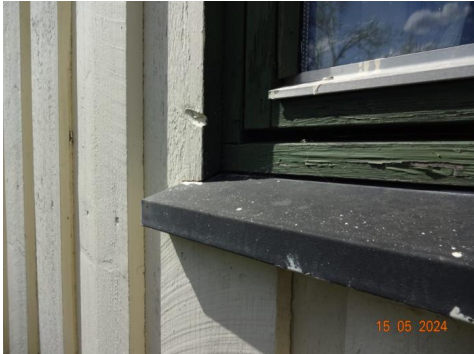
- Karmene i vinduer er slitte og det er sprekker i trevirket.
- Det er påvist andre avvik:

Det er påvist sprekk i vindusglass på bad i underetasje.

- Det må foretas lokal utbedring.
- Det må foretas tiltak for å lukke avviket.

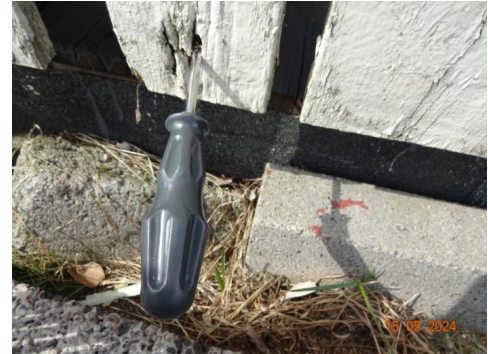
Det er påvist råteskade i rekkverk.

- Det må foretas tiltak for å lukke avviket.

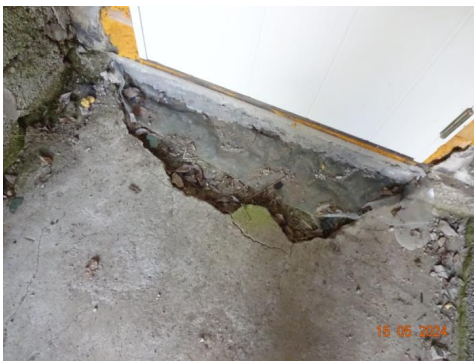
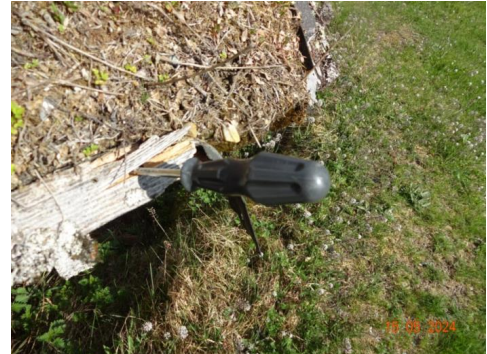
Avskalinger i gulv.  
Råteskadet torvhaldstokk.

- Det må foretas tiltak for å lukke avviket.

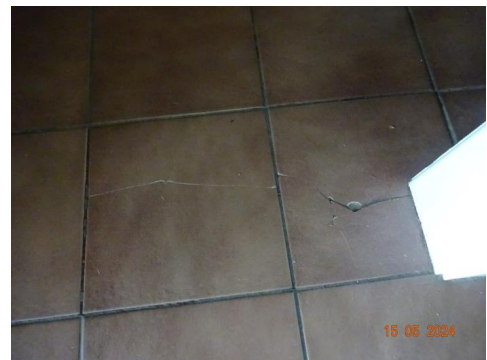
Det er påvist sprekk i fliser i underetasje.  
Del med manglende listverk i 2.etasje.  
Knirk i enkelte gulv i 2.etasje.

- Det må foretas tiltak for å lukke avviket.

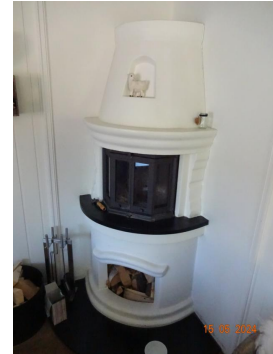
Rust på sotluke i kjeller.

- Tidspunkt for piperehabilitering nærmer seg.

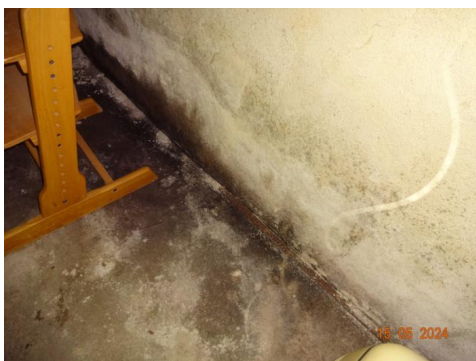
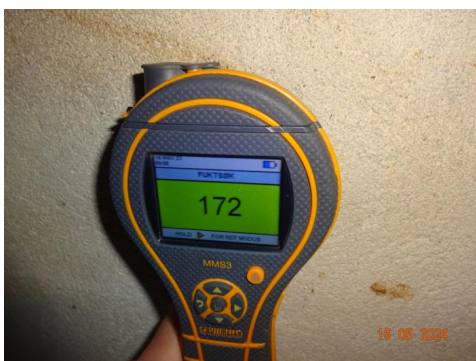
- Det er påvist indikasjoner på noe fuktgjennomtrenging i kjellergulv.
- Det er påvist indikasjoner på noe fuktgjennomtrenging inn i kjellermur.
- Det er påvist andre avvik:

Steder med saltutslag på kjelleryttervegger, etter fuktgjennomgang i veggene.

Antydninger til fukt målt i kjelleryttervegg, årsaken kan være mangler på fuktsikring og drenering.

- Det påviste fuktnivå gir grunn til å overvåke konstruksjonen jevnlig for å se utvikling over tid, og eventuelt foreta tiltak for å unngå fuktskader.

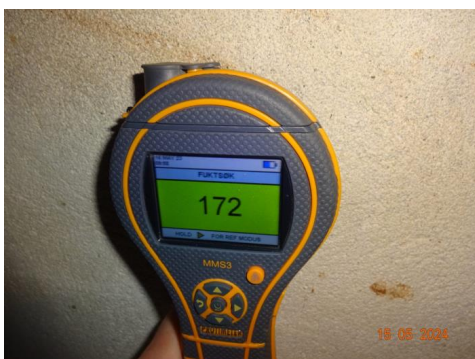
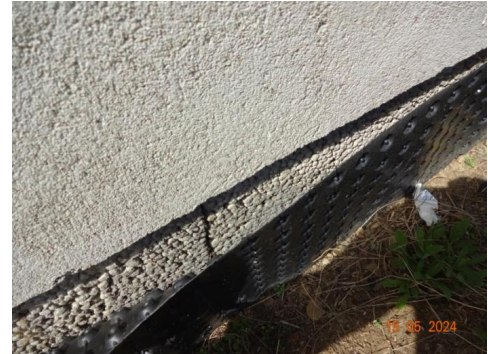
Antydninger til fukt målt i kjelleryttervegg, årsaken kan være mangler på fuksikring og drenering.

- Det må foretas nærmere undersøkelser, det kan ikke utelukkes behov for tiltak.
- Overvåk tilstanden jevnlig. For å få tilstandsgrad 0 eller 1 må dreneringen skiftes ut, men tidspunktet for når dette er nødvendig er vanskelig å si noe om. Bruken av underetg/kjeller vil og være avgjørende.

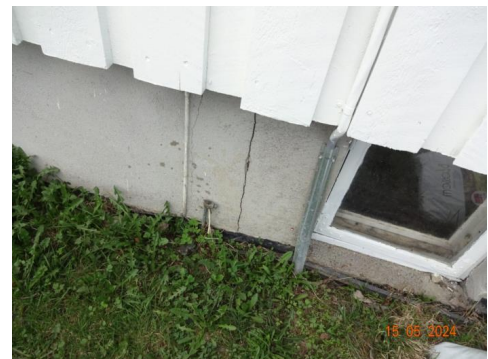
- Grunnmuren har sprekkdannelser.

- Lokal utbedring må utføres.

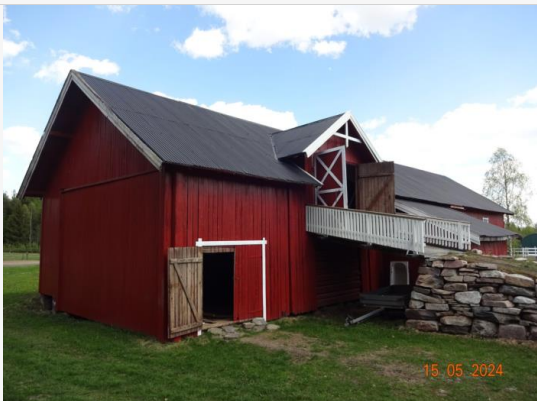
Generelt med noe preg av skader, aldersforvitring og noe manglende vedlikehold.

Mangler takrenner og nedløp.  
Det er påvist råteskade i bjelke under låvebru.  
Mangler del med undertak.  
Mangler del med med rekkverk på låvebru.  
Det er påvist råteskade i laftet tømmer.  
Råteskadet vindskier.  
Det er påvist sprekker/avskalinger i utvendig murpuss.  
Råteskader i enkelte panelender. Panel er ført langt ned mot terreng, fuktopptrekk.  
Større skjelheter i vegger til vedskjul.  
Eldre låve, generelt med preg etter aldersforvitring og noe manglende vedlikehold. Må påregne aldersforvitring og skader. Kun deler er besiktiget.
