# Tilstandsrapport

Enebolig

Stauslandsveien 108, 4640 SØGNE

Befaringsdato: 24.09.2025

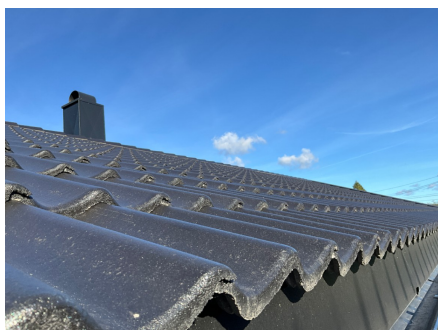
Taktekkingen er av betongtakstein. Taket er besiktiget fra takfot i stige.  
Taket er lagt nytt av eier, med nye stein, underlagspapp, sløyfer og lekter.

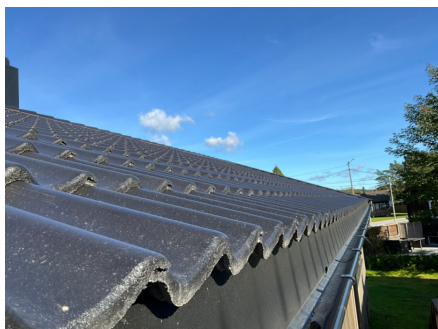
### Nedløp og beslag

Takrenner, nedløp og beslag av metall.  
Nedløpene er tilkoblet nedgravde rør i bakken.  
Det er ikke montert snøfangere på taket da det er så slakt at snøen vil bli liggende.

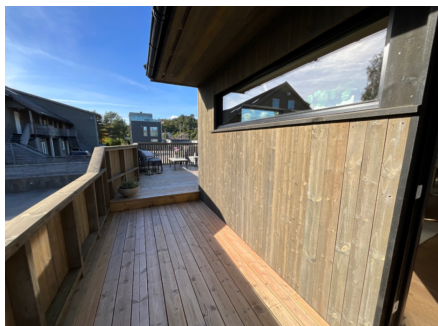
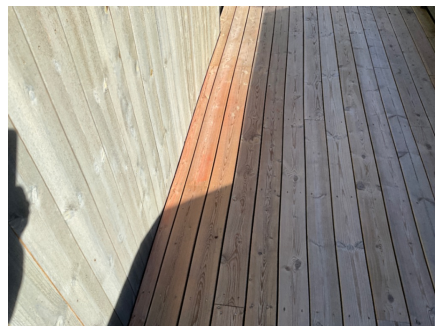
### Veggkonstruksjon

Veggene har trekonstruksjon av ukjent utførelse. Fasade/kledning har stående bordkledning.

Kledning som står nærme terrenget vil ha økt behov for maling og med fare for fukt og råte i kledningen og bakenforliggende konstruksjoner.

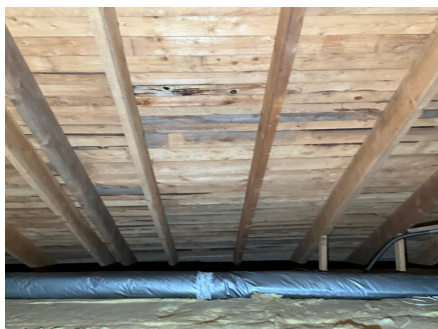
## TG 1 Takkonstruksjon/Loft

Takkonstruksjonen har sperrekonstruksjon i tre. Eldre undertak av trepanel.

Eldre undertak, med ny tekking.

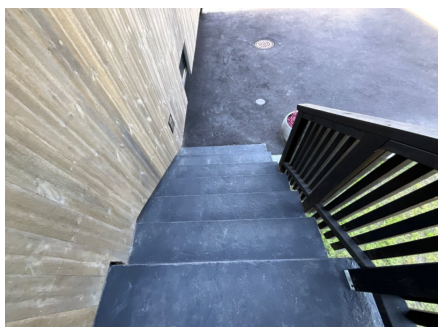
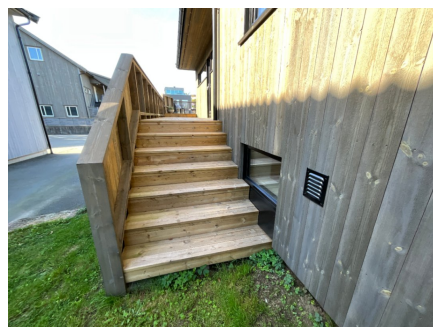
## TG 2 Utvendige trapper

Utvendige trapper av tre og betong.

Konsekvens av manglende rekkverk er at trappen er mindre sikker i bruk og gir økt fare for fallskader.

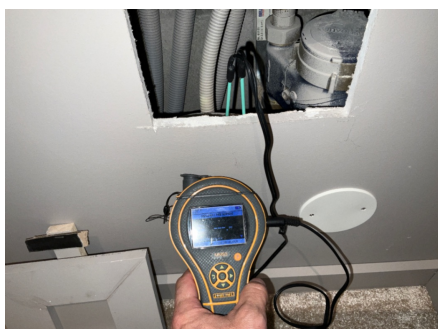
## TG 1 Rom Under Terreng

Bakkant av boligen ligger delvis under terrenget. Veggene er påførte av tre. Rommene som vender mot terrenget er bad, vaskerom og bod. På vaskerommet er det malte overflater, på badet er det fliser i boden er det plater av gips. Hulltaking er foretatt uten å påvise unormale forhold. Målingen er utført i luke for vannrørene. Fuktkvotemåling (vekt%) i konstruksjonen ble målt til under 6.

Fuktighet i påførte vegger under terrenget vil variere med årstidene og verdiene kan være normal fra 18 vektprosent og ned til 0. Det er ny fuksikring på bygget men selve byggegruppen er ikke fuksikret, dette gjør at fuktigheten i underetasjen vil øke med årstiden. God ventilering av rommene under terrenget gjør at skader ikke oppstår.

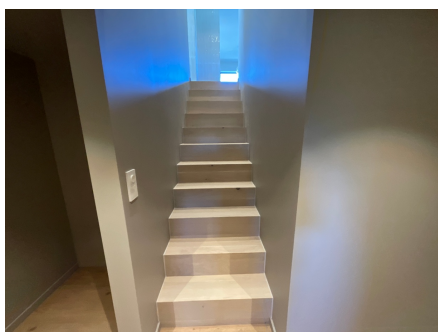
## Innvendige trapper

Boligen har tretrapp.

- Håndløper bør monteres, men det var ikke krav på byggetidspunktet.

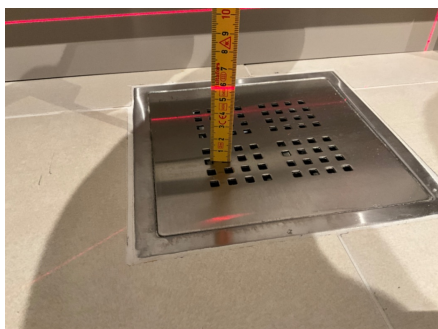
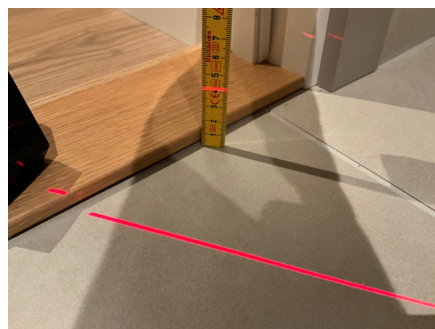
Det er lokalisert noe hullyd, men flisene virker å sitte godt. Det er ingen riss i fugene. Strakstiltak er ikke nødvendig.

- Det er påvist avvik i krav til høydeforskjell/fall-løsning på våtrommet.
- Gulvet mangler oppkant ved dør eller jevnt fall til sluk. (Fall på hele rommet på 1:100).

Kravet om at lekkasjevann skal ledes til sluk, betyr at det ferdig utførte våtromsgulvet må være utformet uten motfall til sluk fra alle steder der det kan forekomme lekkasjevann.

• Til tross for avviket i fall/høydeforskjell til sluk, vil gulvet fortsatt kunne lede vann mot sluket, men med redusert effektivitet. Dette kan potensielt øke risikoen for vannansamling i enkelte områder av badet.

• Anbefaler å etablere oppkant i hht. Tek 17, oppkanten skal da være 15 mm. Løsningen vurderes å være tilstrekkelig, men er ikke en løsning som er gitt i Tek 17.

Oppkant på våtrommet er for å sørge for at lekkasjevann ikke renner ut i tilstøtende rom.

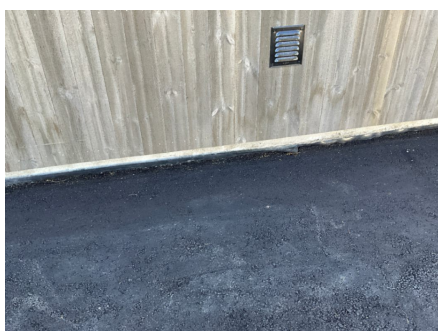
## TG 2 Fuktsikring og drenering

Eier opplyser at det er drenert rundt boligen i 2024/2025. Det er synlig utvendig fuktsikring på murene.

- Utvendig tetting/fuktsikring av grunnmuren er avsluttet under utvendig terreng.

Fuktsikring mangler topplist, bør monteres da overvann kan renne rett inn i bygget med fare for fuktskader.

- Lokal utbedring må utføres.

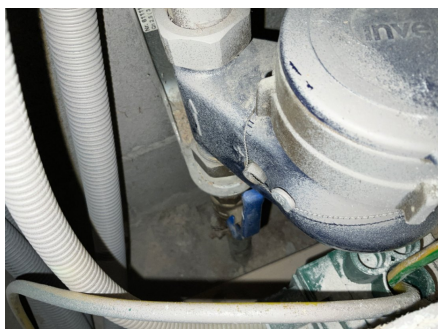
Ny stoppekran, eldre vann og avløpsrør.

- Det er ikke behov for utbedringstiltak siden anlegget fungerer i dag, men ut ifra alder kan skader plutselig oppstå på eldre anlegg.
