# Tilstandsrapport

Enebolig

Stauslandsveien 108, 4640 SØGNE

Befaringsdato: 24.09.2025

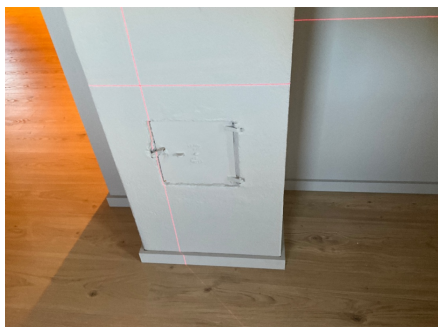
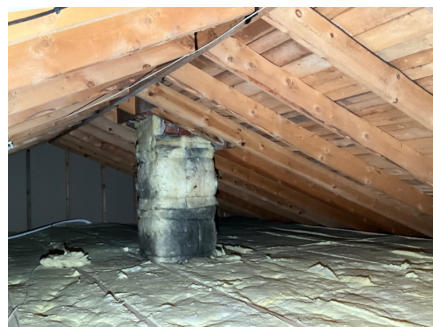
### Vurdering av avvik:

- Det bør foretas nærmere undersøkelser av pipeløp.

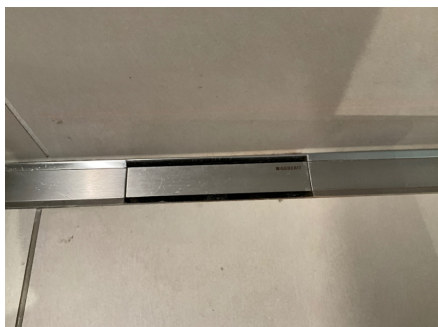
- Det er påvist avvik i krav til høydeforskjell/fall-løsning på våtrommet.
- Gulvet mangler oppkant ved dør eller jevnt fall til sluk. (Fall på hele rommet på 1:100).

Kravet om at lekkasjevann skal ledes til sluk, betyr at det ferdig utførte våtromsgulvet må være utformet uten motfall til sluk fra alle steder der det kan forekomme lekkasjevann.

- Til tross for avviket i fall/høydeforskjell til sluk, vil gulvet fortsatt kunne lede vann mot sluket, men med redusert effektivitet. Dette kan potensielt øke risikoen for vannansamling i enkelte områder av badet.
  - Anbefaler å etablere oppkant i hht. Tek 17, oppkanten skal da være 15 mm. Løsningen vurderes å være tilstrekkelig, men er ikke en løsning som er gitt i Tek 17.
- Oppkant på våtrommet er for å sørge for at lekkasjevann ikke renner ut i tilstøtende rom.
