# Tilstandsrapport

Enebolig

Botnveien 52 , 8803 SANDNESSJØEN

Befaringsdato: 25.03.2026

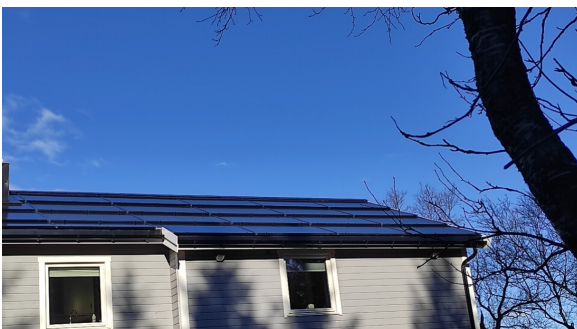
Årstall: 2024.

Det bemerkes at inspeksjon av selve tekkingen er begrenset ettersom tekket er tildekt med solcellepaneler. Det kan derfor ikke utelukkes avvik i utførelse under disse.

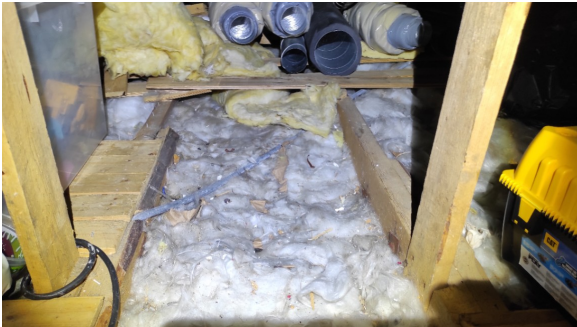
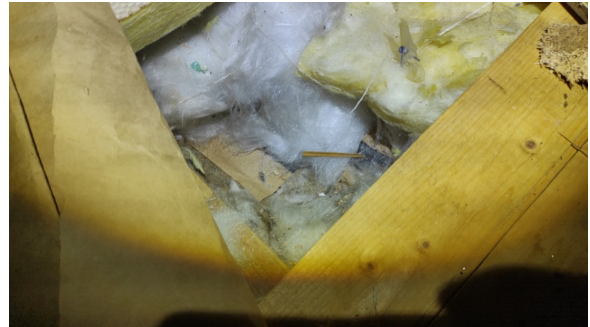
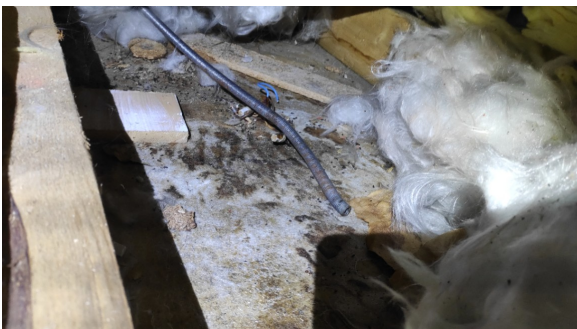
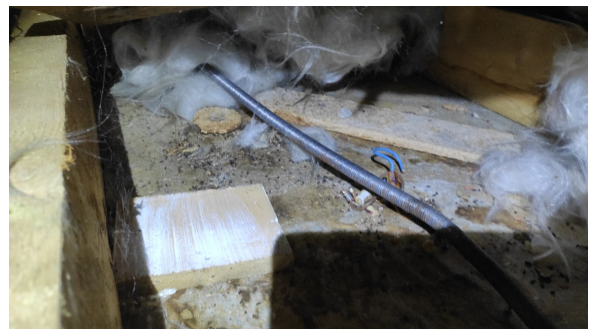
## TG 2 Takkonstruksjon/Loft

Det ble fukt målt i takkonstruksjonen ved befarings, og det ble ikke registrert forhøyede fuktverdier.

Det anbefales å montere dampspærre for å hindre at varm, fuktig inneluft trenger inn i konstruksjonen, noe som kan føre til kondens og fuktskader.

Det bør også iverksettes tiltak for å hindre mus i å komme inn på loftet, da tilstedeværelse av mus kan føre til lukt, skade på isolasjon og konstruksjon, samt økt risiko for skadedyrproblemer.

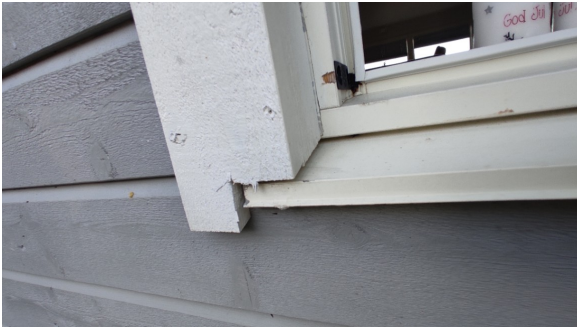
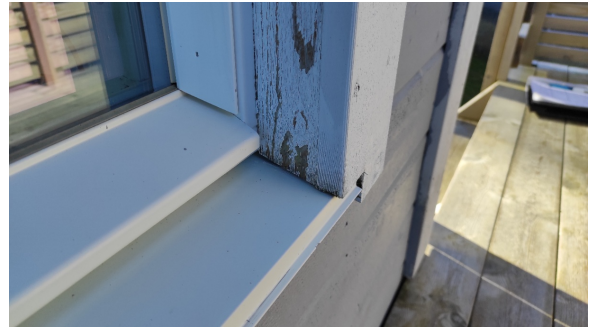
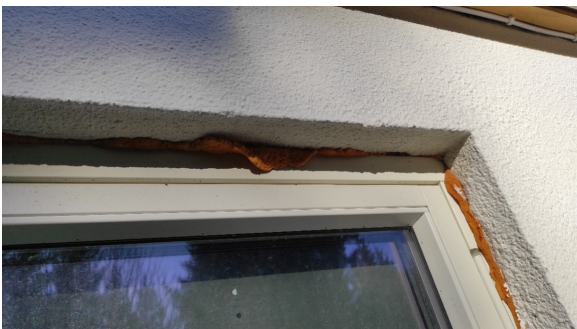
## TG.2 Vinduer

- Det er påvist avvik rundt innsetningsdetaljer.

Det bør utføres tilfredsstillende tetting rundt vinduene for å hindre luft- og vannlekkasjer, samt utbedre værslitte karmen for å forlenge levetiden og redusere vedlikeholdsbehovet.

Vindusbeslag må forlenges og oppbrettes korrekt mot vindussmyg for å hindre at vann trenger inn bak kledningen, da manglende oppbrett kan føre til fuktskader i veggkonstruksjonen.

Innvendige lister bør monteres for å sikre et ferdig og tett resultat, og for å redusere risiko for trekk og varmetap.

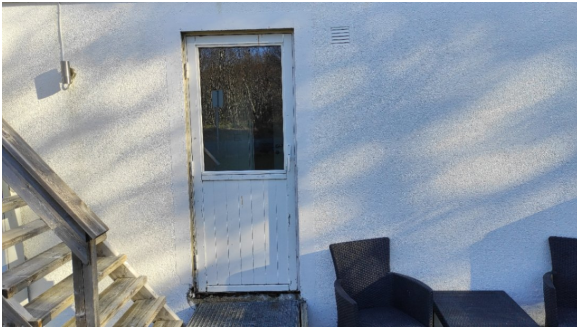
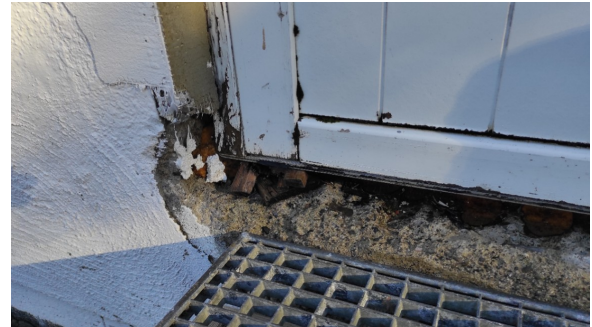
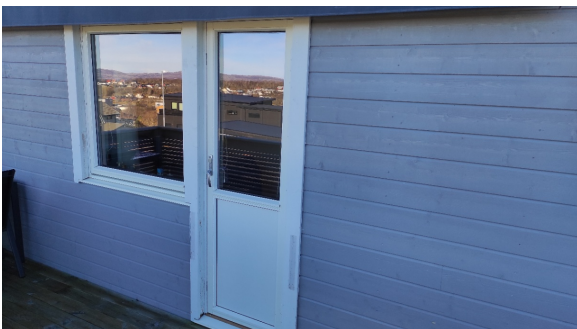
## TG.2 Dører

- Det er påvist avvik rundt innsetningsdetaljer.
- Det er påvist dører som er vanskelig å åpne eller lukke.

Bi inngangsdøren er vanskelig å åpne/lukke på grunn av fuktsvell, og det er utett utførelse mot mur.  
Bi-inngangsdøren mangler foringer og lister innvendig.

Bi-inngangsdøren bør justeres eller utbedres for å sikre at den åpnes og lukkes uten problemer, samt at tetting mot mur forbedres for å hindre trekk, varmetap og fuktinntrengning i konstruksjonen.

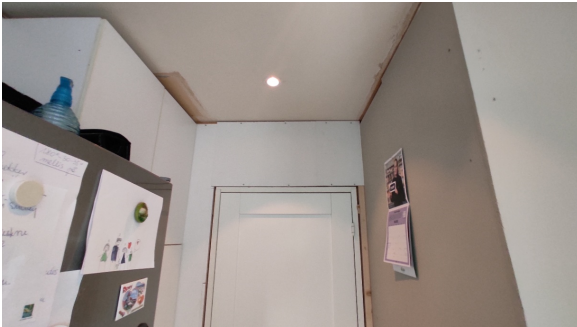
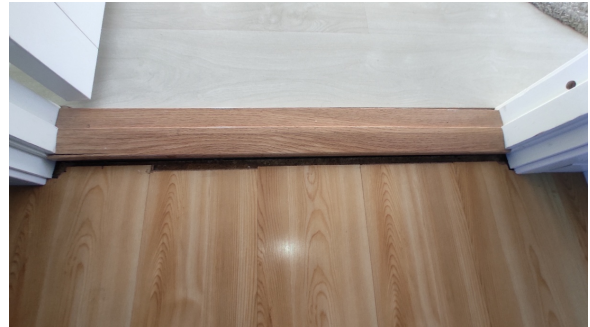
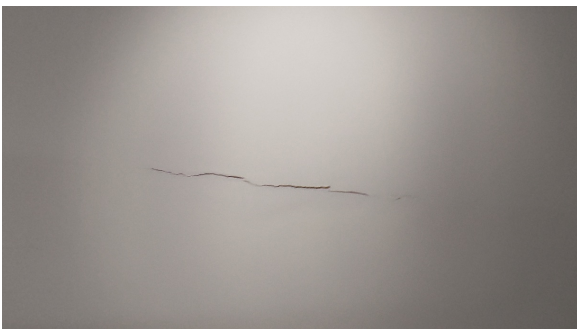
### ! TG 3 Overflater

Fuktsvell i vinduskarmen på det ene soverommet i 2. etasjen.

Overflater fremstår med flere mangler og ufagmessige utførelser. Det er registrert åpne skjøter og glipper i himling og vegg, ujevne og mangelfulle overganger mot lister og tilstøtende bygningsdeler, samt synlige skader og misfarging. Enkelte områder har uferdige løsninger med eksponert konstruksjon og manglende overflatebehandling.

**Kostnadsestimat: 100 000 - 200 000**

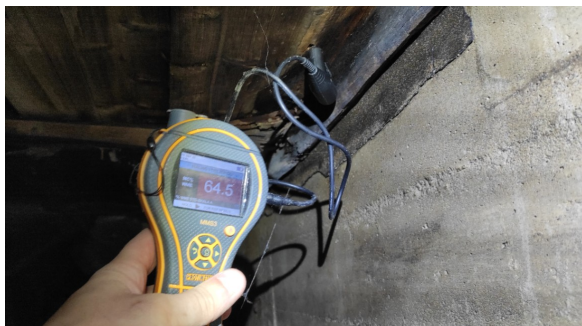
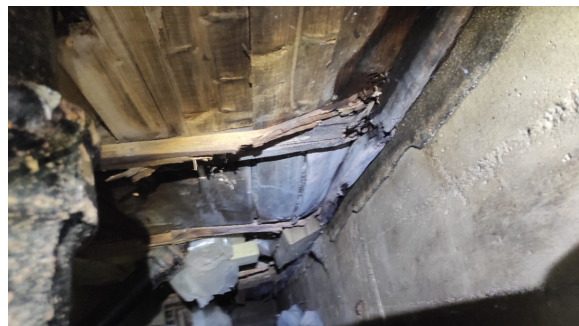
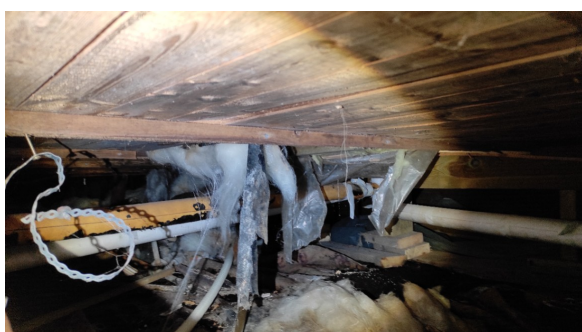
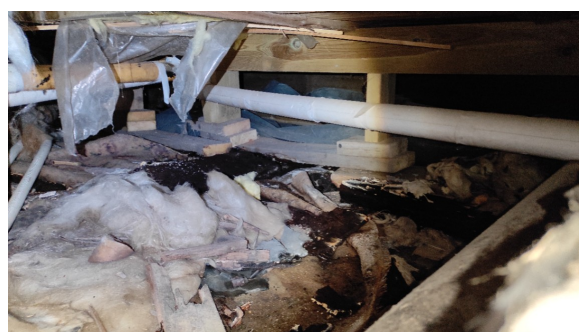
## ! TG 3 Kryp Kjeller

- Det er ikke tilfredsstillende ventilering av krypkjeller.
- Det er påvist skader på konstruksjoner i krypkjeller som er forårsaket av råte eller sopp.

Bjelkelaget og bunnsvill har store råteskader i inspiserte områder. Kryp kjelleren er trang, og er derfor noe begrenset inspisert.

Konsekvensen av manglende tiltak er økt risiko for videre råte- og sopp-skader, svekket bæreevne og forringet inneklime. Begrenset inspeksjon gir usikkerhet om skadeomfanget, og det kan ikke utelukkes ytterligere skader i utilgjengelige områder.

**Kostnadsestimat: 200 000 - 500 000**

- Gjennomføre ytterligere undersøkelser og foreta utbedring av skade.
- Bedre ventilering må etableres.

Det bør gjennomføres omfattende utbedringer av bjelkelag og bunnsvill for å fjerne råteskader og sikre konstruksjonens bæreevne.

Det anbefales å etablere tilfredsstillende ventilasjon og legge plastfolie på grunnen for å redusere fuktbelastning.

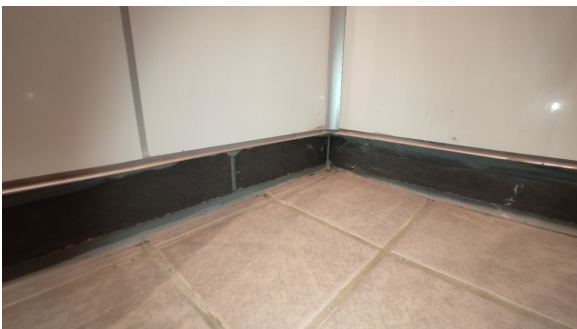
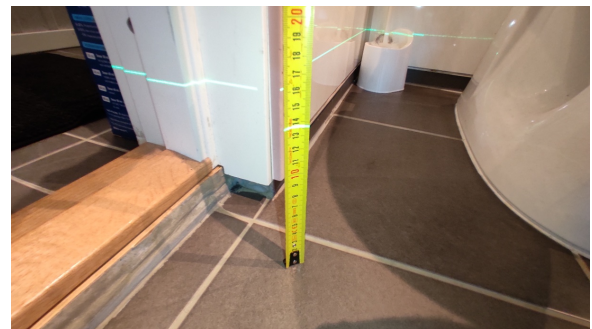
### TG 2 Overflater Gulv

- Det er påvist avvik i fallforhold til sluk i forhold til krav i forskrift på byggetidspunktet.

- Til tross for avviket i fall/høydeforskjell til sluk, vil gulvet fortsatt kunne lede vann mot sluket, men med redusert effektivitet. Dette kan potensielt øke risikoen for vannansamling i enkelte områder av badet.

Kontroll av fallforhold.

Det bør etableres tilstrekkelig fall mot sluk og utføres fagmessig flis- og fugearbeid for å sikre tilfredsstillende avrenning og redusere risiko for vannskader i konstruksjonen. Mangelfullt fall og ufagmessig utførelse kan føre til at vann blir liggende på gulvet, noe som øker faren for fuktskader og lekkasjer.

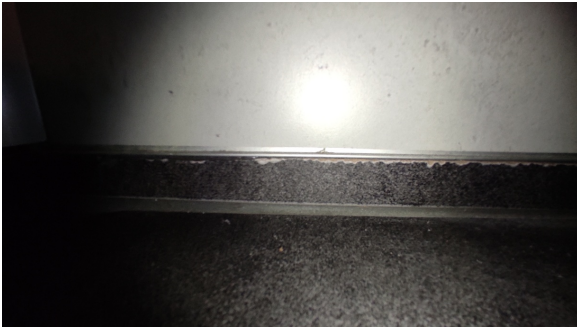
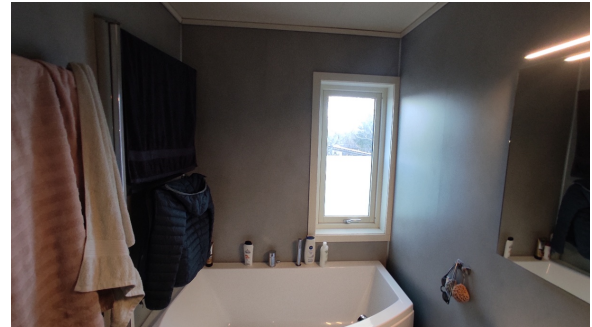
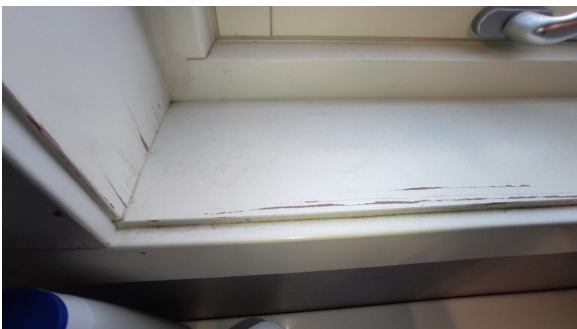
- Det er vindu/dør med ikke fuktbestandige materialer i våtsonen (ved vask, dusj, badekar, osv.), løsningen eller byggematerialet er uegnet.

Det mangler fuge mellom bunnlist og våtromsplater.  
Det registreres slitasje og avskalling i overflatebehandling på nedre del av karm, som tyder på fuktpåvirkning.

Det bør etableres fuge mellom bunnlist og våtromsplater for å hindre fuktinntrengning i konstruksjonen.

Slitasje og avskalling i overflatebehandling på nedre del av karm bør utbedres for å beskytte mot videre fuktpåvirkning.

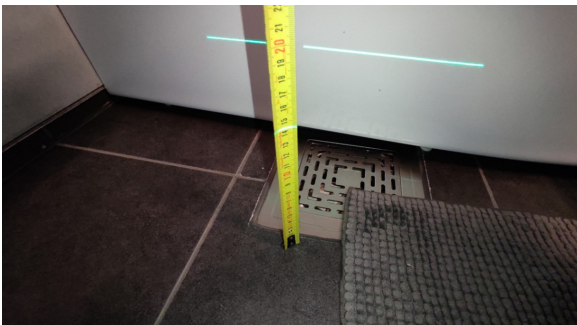
### TG.2 Overflater Gulv

- Det er påvist at høydeforskjell fra topp slukrist til gulv/synlig topp membran ved dørterskel er mindre enn 25 mm.
- Det er påvist avvik i fallforhold til sluk i forhold til krav i forskrift på byggetidspunktet.

Det er registrert sprekk i flis.

Kontroll av fallforhold.

Det bør foretas utbedring av sprekk i flis og fallforhold til sluk bør forbedres for å oppfylle kravene.

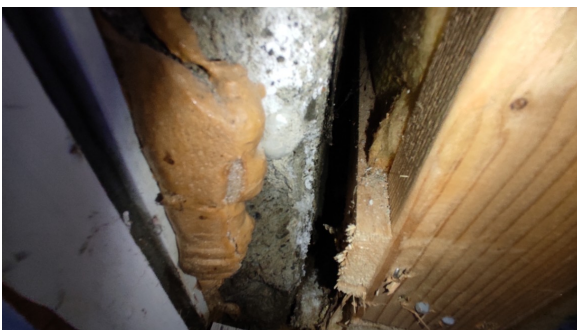
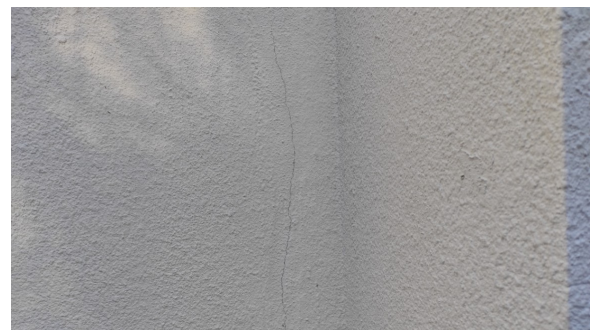
## TG 2 Grunnmur og fundamenter

Mindre riss i mur.

Saltutslag bør undersøkes nærmere for å avdekke årsaken til fukttransporten, og nødvendige tiltak bør iverksettes for å redusere fuktbelastningen i grunnmuren.
