Botnveien 52, 8803 SANDNESSJØEN

**BÅTNVEIEN| Innholdsrik enebolig
med utleiedell Betydlig oppgradert
de senere årene**

Befaringsdato: 25.03.2026 Rapportdato: 10.04.2026 Oppdragsnr.: 20914-4679 Eiendomsverdi/PropCloud ref nr: GJ6296

Autorisert foretak: Motakst AS Sertifisert Takstingeniør: Marius Høgås Vår ref: Lars brattland

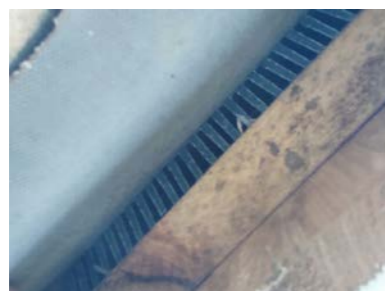
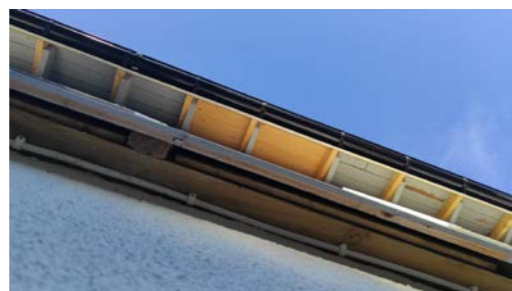
TG 2 Takkonstruksjon/Loft

Saltak takkonstruksjon av tre.
Undertak av rupanel.
Loftskillet er isolert med ca. 10 cm isolasjon (glassvatt).
Adkomst til kaldloftet via luke i himling i gangen i 2.etasjen.
Det ble fuktmålt i takkonstruksjonen ved befaring, og det ble ikke registrert forhøyede fuktverdier.

Det anbefales å montere dampsperre for å hindre at varm, fuktig inneluft trenger inn i konstruksjonen, noe som kan føre til kondens og fuktskader.

Det bør også iverksettes tiltak for å hindre mus i å komme inn på loftet, da tilstedeværelse av mus kan føre til lukt, skade på isolasjon og konstruksjon, samt økt risiko for skadedyrproblemer.

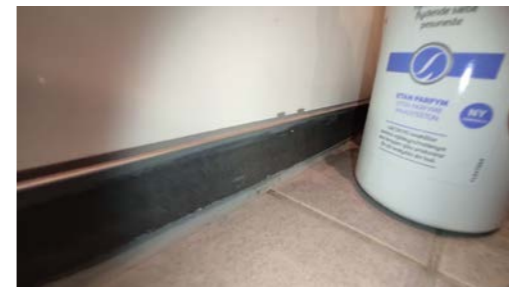
1. ETASJE > BAD

1. etasje > Bad - Overflater Gulv: Det er påvist avvik i fallforhold til sluk i forhold til krav i forskrift på byggetidspunktet. Gulvet er tilnærmet flatt, med svakt lokalt fall i dusjsonen. Flis- og fugearbeid fremstår som ufagmessig utført.

- Til tross for avviket i fall/høydeforskjell til sluk, vil gulvet fortsatt kunne lede vann mot sluket, men med redusert effektivitet. Dette kan potensielt øke risikoen for vannansamling i enkelte områder av badet.

Det bør etableres tilstrekkelig fall mot sluk og utføres fagmessig flis- og fugearbeid for å sikre tilfredsstillende avrenning og redusere risiko for vannskader i konstruksjonen. Mangelfullt fall og ufagmessig utførelse kan føre til at vann blir liggende på gulvet, noe som øker faren for fuktskader og lekkasjer.

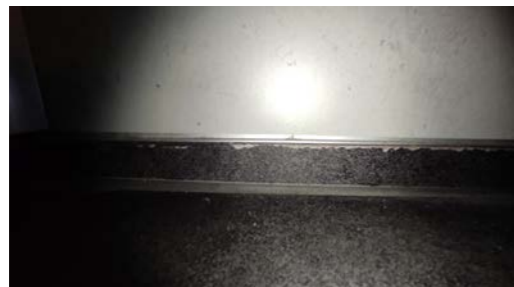
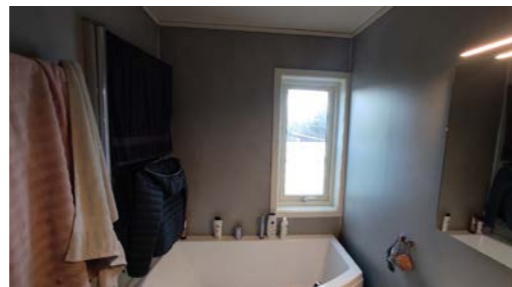
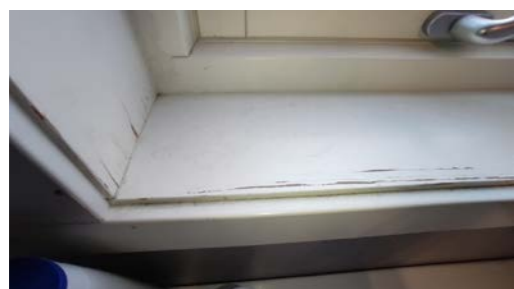
2. ETASJE > BAD

2. etasje > Bad - Overflater Gulv: Det er påvist at høydeforskjell fra topp slukrist til gulv/synlig topp membran ved dørterskel er mindre enn 25 mm. Det er påvist avvik i fallforhold til sluk i forhold til krav i forskrift på byggetidspunktet. Det er registrert sprekk i flis.

Det bør foretas utbedring av sprekk i flis og fallforhold til sluk bør forbedres for å oppfylle kravene.

Konsekvensen av manglende utbedring er økt risiko for vannskader i underliggende konstruksjoner, samt at vannsøl ikke ledes effektivt til sluk.

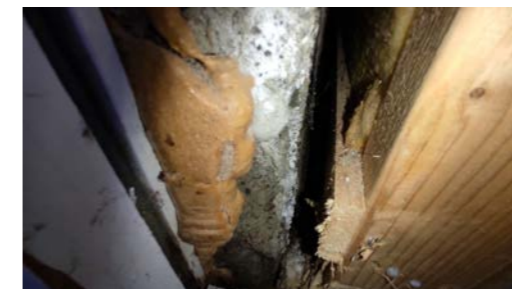
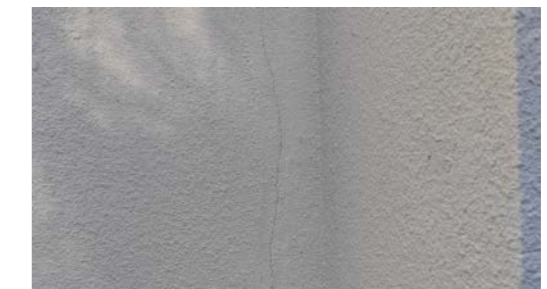
Mindre riss i mur.
