Tilstandsrapport

Enebolig

Borghilds vei 46, 4633 KRISTIANSAND S

Rapportdato: 07.05.2026

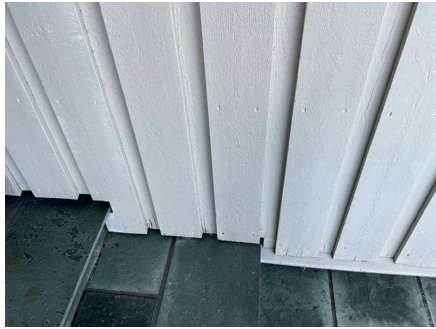
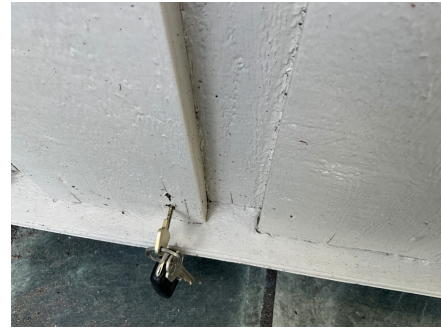
- Det er ingen eller liten lufting i nedre kant av kledning mot grunnmur.
- Det er påvist spredte råteskader i bordkledningen.

- Uten tilstrekkelig lufting bak bordkledningen kan fuktighet som trenger inn bak bordene eller gjennom veggen innenfra ikke tørke opp. Dette skaper ideelle forhold for råtesopp og muggvekst.
- Råteskader i bordkledningen kan fortsette å utvikle seg både i tilliggende bordkledning og til bakenforliggende veggkonstruksjon, dersom en ikke foretar tiltak.

Råteskader

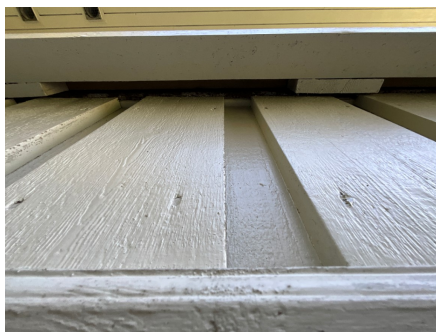
- Mangler noe musetetting på deler av bygget, fare for skadedyr inn i bygget. Det må gjøres nærmere undersøkelser og bør tettes for mus slik at skader ikke oppstår.

Ingen musesperre.

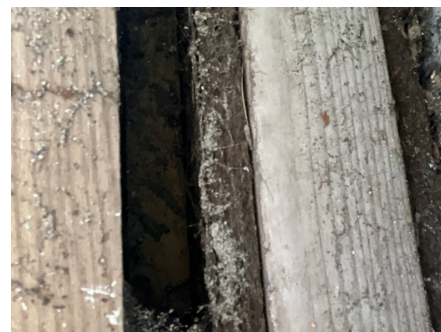
Lite luting.

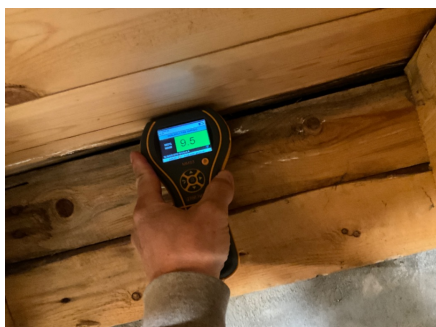
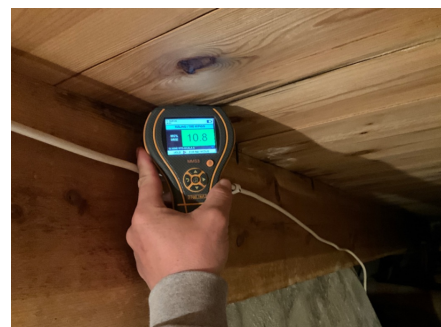
- Det er påvist fuktskjolder/skader i takkonstruksjonen.

Flere fuktmerker i undertaket. Fremstår tørt på befaringdagen.

Sannsynligvis er fuktmerkene av eldre dato, tørt på befaringdagen.

Fremstår tørt på befaringdagen.

Konstruksjonen bør holdes under oppsikt, da spesielt ved mye nedbør og/eller snø.

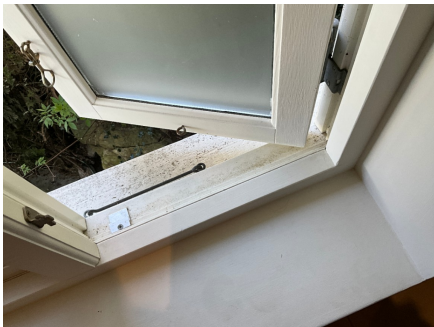
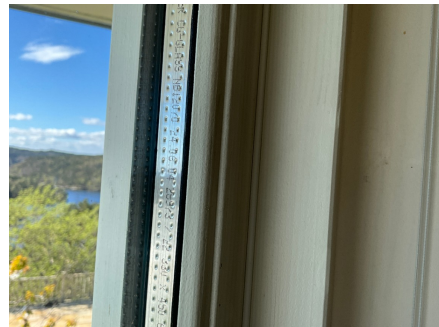
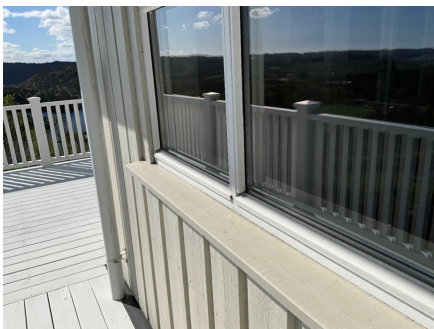
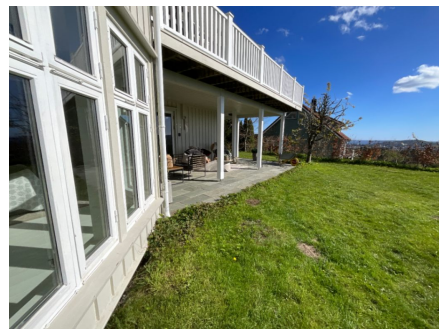
Værhardt i front av bygget tilsier økt vedlikehold.

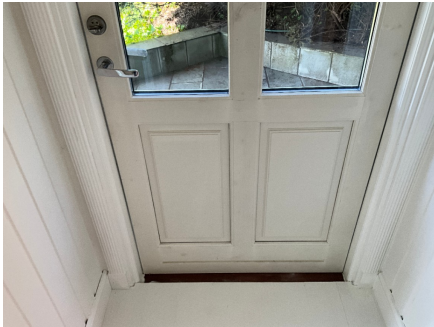
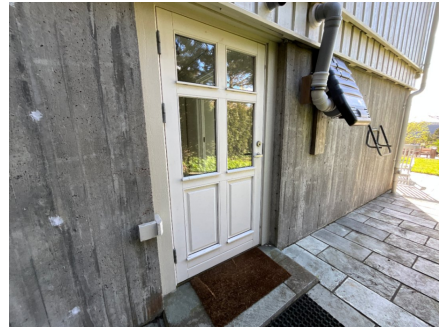
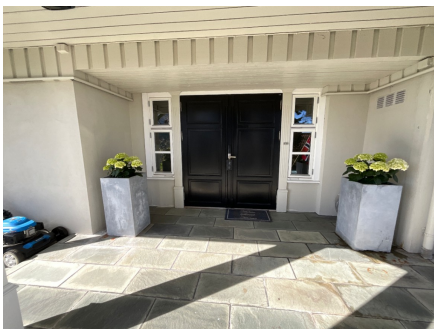
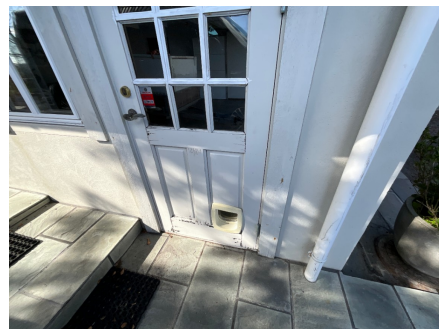
Noe værslitasje må forventes.

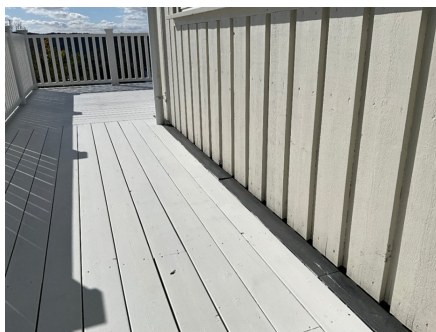
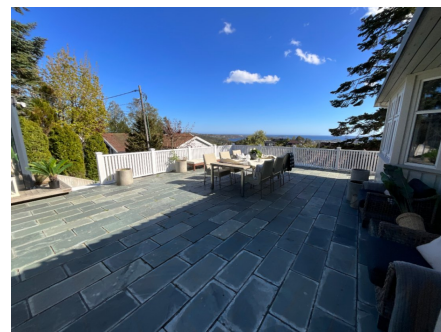
- Mer enn halvparten av forventet brukstid er passert på tettesjikt/membran.
 - Balkong/terrasse ligger over innredede boligrom, usikker konstruksjon. Konstruksjonsutforming gir økt fare for skader.
 - Skifer som regelmessig utsettes for vannekspnering, kan under frostforhold gjennomgå termisk utvidelse og sammentrekning, noe som kan føre til at materialet løsner over tid.
- I tillegg indikerer alder på lim- og fugematerialer at risikoen for avskallings- eller løseffekter kan oppstå når som helst, avhengig av tilstand og vedlikehold.

- Overgang mellom veranda og vegg uten beslag vil ved snø og regn være utsatt for fukt i konstruksjonen.

Flere løse skifer fliser.

Høy alder på tekkingen tilsier tiltak før det oppstår skader i bygget.
Løse skifer kan sannsynligvis brukes igjen etter ny membran er lagt.

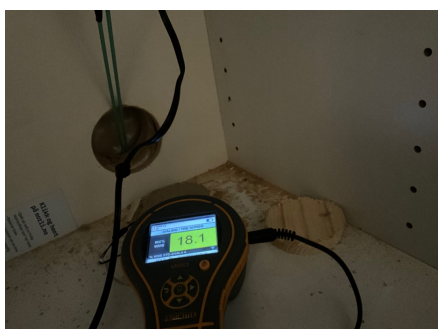
- Det er gjennom hulltaking påvist høyt fuktnivå inne i trekonstruksjonen i hulltakingen, men ikke påvist fuktskader i dette området. Høy luftfuktighet kan over tid føre til muggvekst eller sverting av materialer. Samtidig kan materialer og konstruksjoner bli ødelagt.

Vegger er påfôret med organiske materialer som tre og platekledning mot grunnmur. Slike løsninger erfaringsmessig svært utsatt for fuktskader når de benyttes mot konstruksjoner under terreng, spesielt ved mangelfull drenering, kapillært oppsug eller innsig av vann.

Målt fuktnivå indikerer fuktbelastning i konstruksjonen. Årsak kan være fuktvandring fra terreng, kondens eller begrenset uttørkingsevne i påfôret konstruksjon.

18,1 %.

- Det påviste fuktnivå gir grunn til å overvåke konstruksjonen jevnlig for å se utvikling over tid, og eventuelt foreta tiltak for å unngå fuktskader.
- Anbefaler tiltak i rom under terreng og/eller på dreneringen da høy fuktighet på sikt vil kunne resultere i mugg/råte i treverket. Det er ingen tegn på skade der hulltaking er utført, men det kan ikke utelukkes skader som ikke er registrert da hulltaking kun gir mulighet for kontroll av et lite område i konstruksjonen.
- Plast mot terreng vil kunne resultere i at fukt fra utsiden lukkes inne i konstruksjonen, med dertil fare for råteskader i veggen. En må være obs på vann og fukt utenifra og regelmessig holde konstruksjonen under oppsikt for å se etter fukt.
- Fuktighet i påfôrte vegger under terrenget vil variere med årstidene og verdiene kan være normal fra 18/19 vektprosent og ned til under 6%.

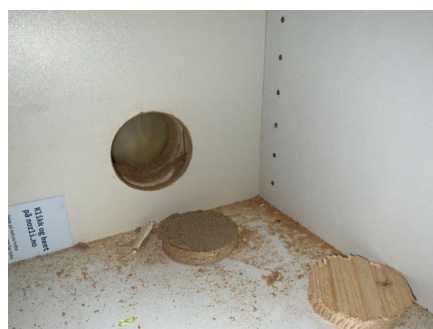
Plast på veggen.

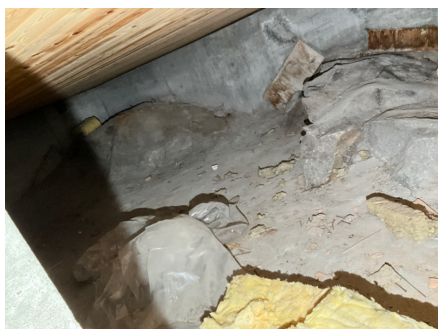
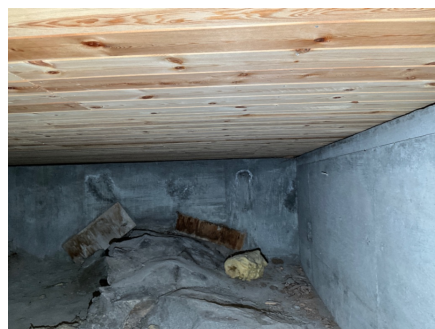
- Det er ikke adkomst til deler av kryp kjelleren. Kryp kjeller er kun vurdert i tilgjengelige deler. Kryp kjeller regnes for å være en risikokonstruksjon som er utsatt for fukt- og råteskader i bunnsvill, trebjelkelaget og andre tilstøtende konstruksjoner, på grunn av fuktighet fra grunnen og kondensering ved temperaturforskjeller. Selv om det ikke er avdekket tegn på skader, betyr ikke dette nødvendigvis at det ikke foreligger skader i eller i forbindelse med kryp kjelleren.
- Det er manglende fuktsperre på bakken.

Skader som utvikler seg i slike kjellere kan få store konsekvenser for bæringen i bjelkelaget, samt at skadene kan utvikle seg fritt over lengre tid, uten at de oppdages.

Anbefaler å holder konstruksjonen under oppsikt dersom det blir synlig vann i kryperommet eller økt fuktighet i treverket bør det etableres fuktsperre på grunnen. Manglende fuktsperre mot grunnen gir økt fuktavgivelse til kryperommet og kan over tid gi forhøyet luftfuktighet, kondens og risiko for mugg/råte i trebjelkelag og stubbegulv.

- Ytterligere undersøkelser må foretas for å få kartlagt tilstanden og omfanget på eventuelle skader.

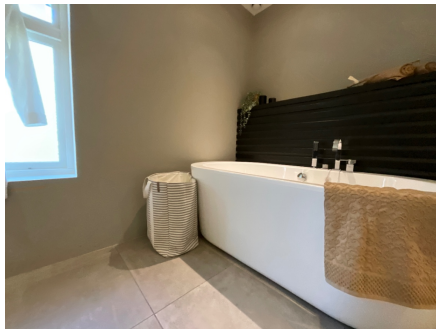
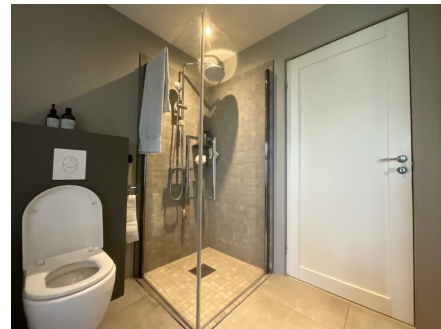
- Det er vindu/dør med ikke fuktbestandige materialer i våtsonen (ved vask, dusj, badekar, osv.), løsningen eller byggematerialet er uegnet.

Forsiktighet anbefales ved bruk da den valgte løsningen (dør i våtzone) gir fare for fukt/vann i bakenforliggende konstruksjoner.

Dør i våtzone.

- Uegnete materialer må fuktbeskyttes/utskiftes.

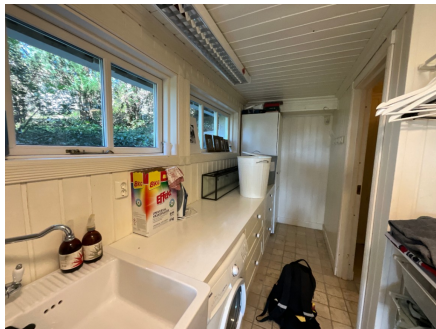
- Det er ikke membran/tettesjikt i våtsonen.
- Det er ikke etablert membran/tettesjikt i våtsoner. Dette innebærer høy risiko for fuktinntrenging i konstruksjonen og gir TG3 i henhold til NS 3600.

- Det må etableres tilfredsstillende membran/tettesjikt i våtrommets våtsone. Alle forhold med tettesjikt, våtsone, sluk m.m. må dokumenteres. Manglende membran/tettesjikt medfører risiko for lekkasjer og fukt i konstruksjonen.
- Manglende membran i våtsoner ved vask, den valgte løsningen gir økt fare for fuktskader. Kostnad er satt for lokal utbedring av tettesjiktet. Ved renovering må det påregnes økte kostnader.

Kostnadsestimat: 20 000 - 100 000

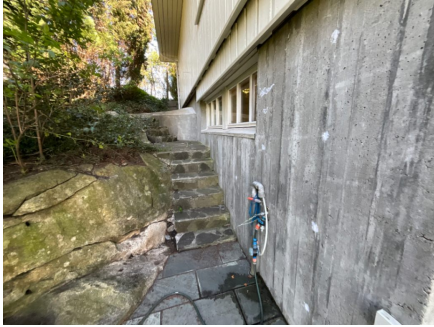
Ingen fuktsikring ved trappen.

- Overvåk tilstanden jevnlig. For å få tilstandsgrad 0 eller 1 må dreneringen skiftes ut, men tidspunktet for når dette er nødvendig er vanskelig å si noe om. Bruken av underetg/kjeller vil og være avgjørende.

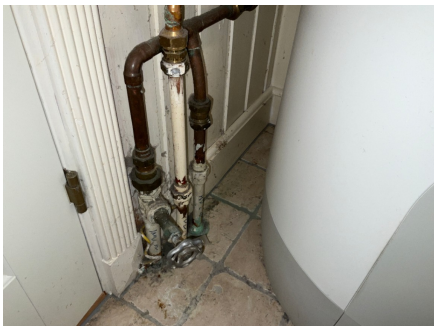
Eldre kraner.
