Tilstandsrapport

📍 Rathkes Gate 3, 0558

gnr. 228, bnr. 269, snr. 18

2-ROMS LEILIGHET I 4. ETASJE MED BALKONG

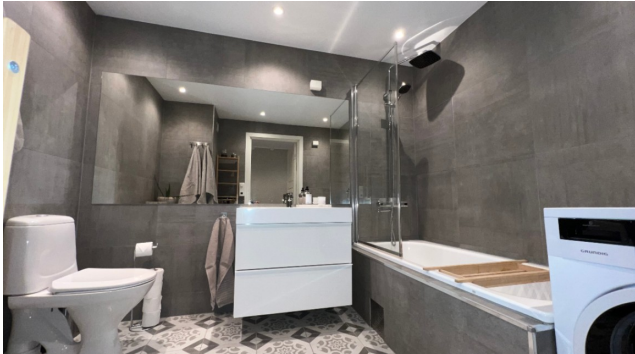
4. ETASJE > BAD

TG 2 Overflater vegger og himling

Det er påvist at noen fliser har bom (hulrom under).
Det er påvist at flisfuger har riss/sprekker.

Det er påvist at noen fliser har bom (hulrom under)
Det er manglende spalte under lufterist til badekar, noe som kan medføre at eventuell lekkasjevann ikke uhindret kan ledes til sluk.

Det er registrert manglende bruk av mansjetter som gir potensiell fare for vanninntrenging i våtsonen. Dette utgjør en risiko for fukt- og vannskader på tilstøtende bygningskonstruksjoner, spesielt ved manglende eller utilstrekkelig tetting. I tillegg er det avdekket mangelfull forsegling rundt rørgjennomføringer under vask i våtsonen.

Om det i tillegg er eldre slukløsning bør det også påregnes å bytte dette. Det bemerkes at rommet oppfattes som funksjonelt med dagens bruk, men endret bruk med større fuktbelastning enn i dag kan fremprovosere avvik og på den måten fremskynde behovet for modernisering.

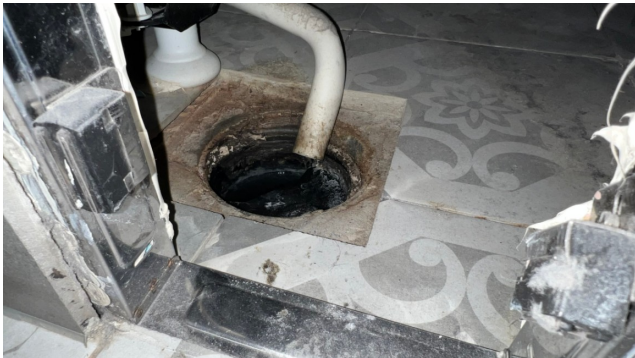
4. ETASJE > BAD

! TG 1 Sanitærutstyr og innredning

Det ble rutinemessig søkt etter fukt på typisk fuktutsatte steder (på innredning) med fuktindikator (Protimeter SM) på befaringen og det var ingen indikasjoner på fukt på befaringstidspunktet.

Ingen avvik registrert utover normal, forventet bruksslitasje. Tilstandsgrad er satt ut fra helhetlig vurdering av rommet og innredning.

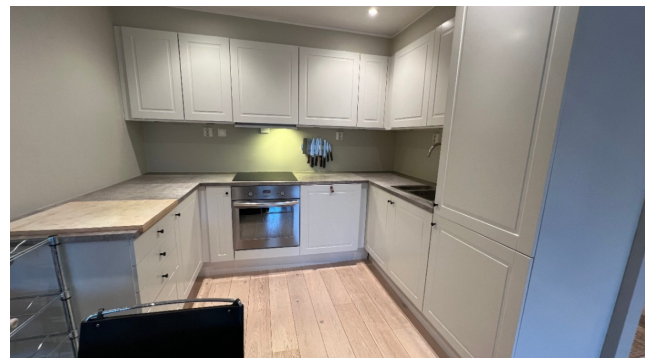
4. ETASJE > STUE/KJØKKEN

! TG 1 Avtrekk

Det er ikke monter lekkasjevarsler med vannstoppventil på kjøkken. Kravet kom i 2010 og gjelder også ved rehabilitering av eldre boliger. Kravet gjelder for rom som har vanninstallasjoner, men mangler sluk eller vannrett gulv

- Det er ikke behov for utbedringstiltak siden anlegget fungerer i dag, men ut ifra alder kan skader plutselig oppstå på eldre anlegg.
