# Tilstandsrapport

Enebolig

Gamle Synningavegen 2B , 5259 HJELLESTAD

Befaringsdato: 12.12.2025

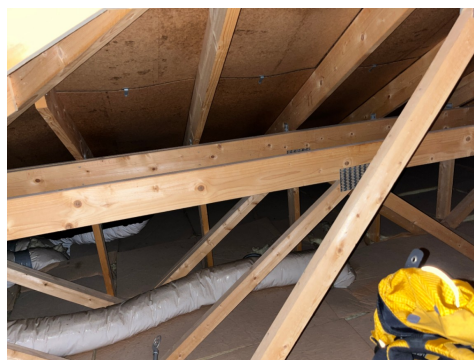
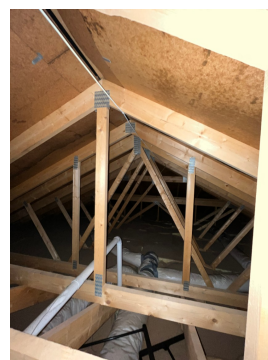
### ! TG 1 Takkonstruksjon/Loft

Takkonstruksjonen med W-takstoler i tre.

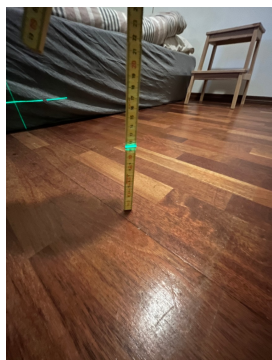
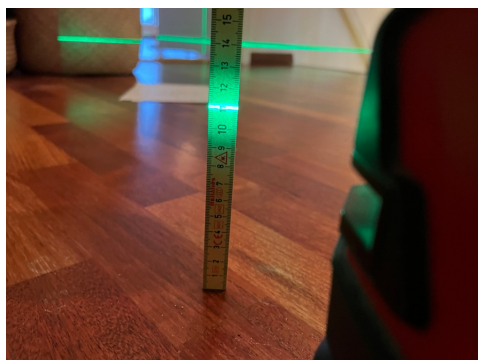
### ! TG 1 Etasjeskille/gulv mot grunn

Gulv mot grunn i betong. Etasjeskiller er av trebjelkelag. Gulvene er kontrollert for høyde avvik med laser.

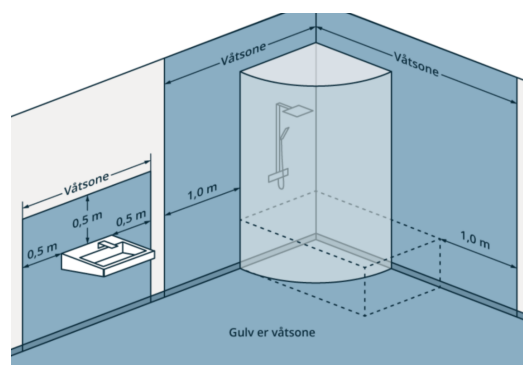
- Det er vindu/dør med ikke fuktbestandige materialer i våtsonen (ved vask, dusj, badekar, osv.), løsningen eller byggematerialet er uegnet.

Det er uvisst hvordan membran er løst bak utforinger og listverk i vinduskarm. Fuktighet kan "gå" bak fliser/flislim.

Våtzone er 1 meter utenfor dusjvegg.

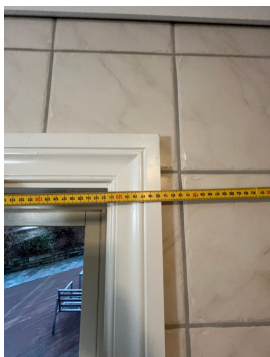
120 cm fra hjørne i dusj til vindu

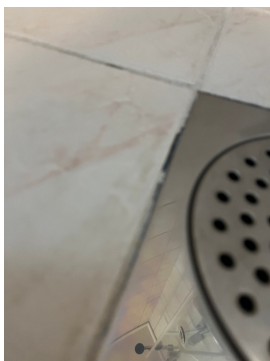
- Det er påvist at flisfuger har riss/sprekker.
- Det er påvist avvik i fallforhold til sluk i forhold til krav i forskrift på byggetidspunktet.

Noe riss i fuger rundt slukrist

- Fuger bør skiftes ut.

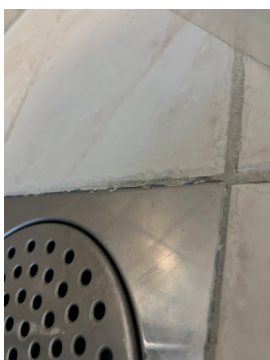
Noe riss i fuger rundt slukrist

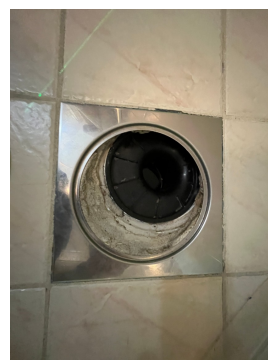
Smøremembran har en naturlig aldringsprosess i form av kjemisk uttørking. Normal forventet levetid på smøremembran er 10-20 år. Ved å etablere tett dusjkabinett vil badet kunne vare i flere år enn den antatte gjenstående levetiden.

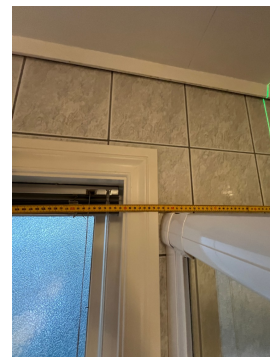
- Det er vindu/dør med ikke fuktbestandige materialer i våtsonen (ved vask, dusj, badekar, osv.), løsningen eller byggematerialet er uegnet.

Det er uvisst hvordan membran er løst bak utføring og listverk i vinduskarm. Fuktighet kan "gå" bak fliser/flislim.

88cm fra hjørne i dusj til vindu

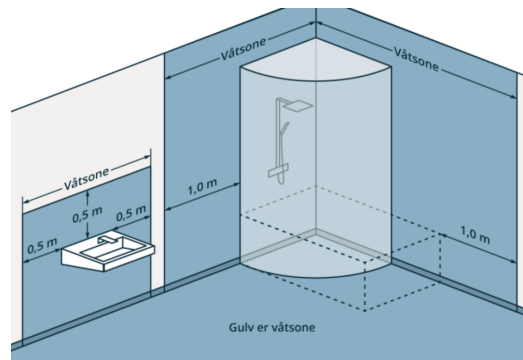
våtzone er 1 meter utenfor dusjvegg

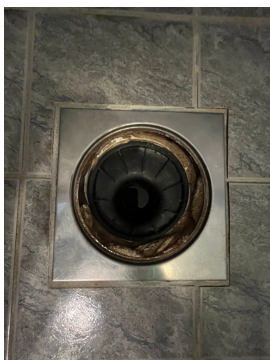
- Det er mulighet for at det kan forekomme vannlekkasje på våtrommet hvor vann ikke vil gå til sluk.
- Det er påvist at flisfuger har riss/sprekker.
- Det er påvist avvik i fallforhold til sluk i forhold til krav i forskrift på byggetidspunktet.

Dusjenhar tett terskel slik at eventuelt lekkasjevann fra servant eller toalett ikke vil ledes i sluk.

Smøremembran har en naturlig aldringsprosess i form av kjemisk uttørking. Normal forventet levetid på smøremembran er 10-20 år. Ved å etablere tett dusjkabinett vil badet kunne vare i flere år enn den antatte gjenstående levetiden.

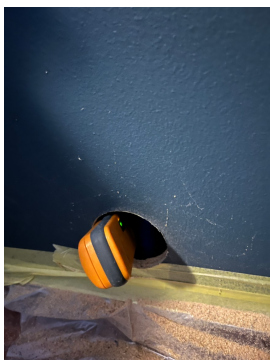
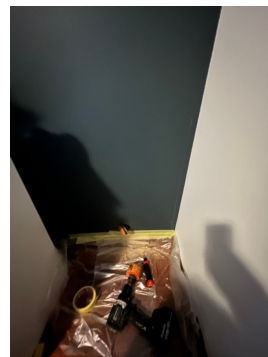
### TG 0 Tilliggende konstruksjoner våtrom

Hulltaking er foretatt uten å påvise unormale forhold. Hulltaking er foretatt bak dusj. Fuktkvotemåling (vekt%) i konstruksjonen ble målt til 8%

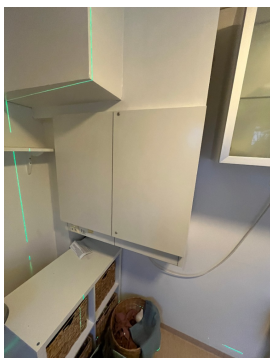
### ! TG 1 Ventilasjon

Boligen har balansert ventilasjon. Aggregat plassert på vaskerom. Anlegget nærmer seg 25 år gammelt, det må påberegnes reparasjoner eller utskiftning på sikt.

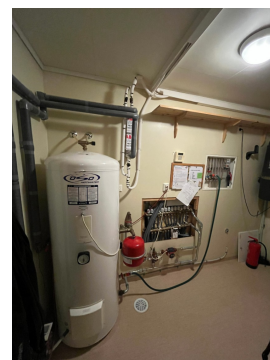
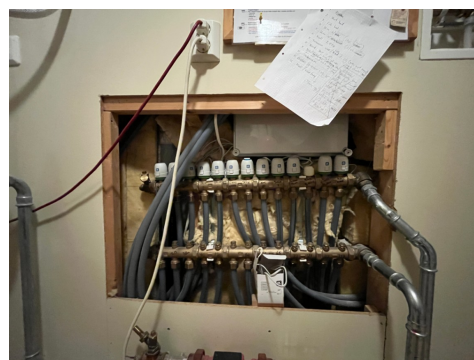
### ! TG 1 Vannbåren varme

Det er vannbåren gulvvarme med termostat på vegg i alle rom.
