# Tilstandsrapport

Enebolig

Gamle Synningavegen 2B , 5259 HJELLESTAD

Befaringsdato: 12.12.2025

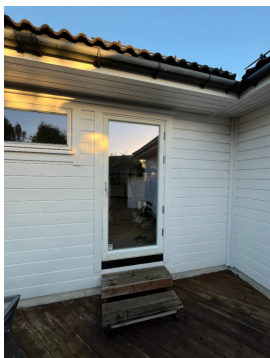
Terrassedør som er datert 2014. - ikke byggemeldt.

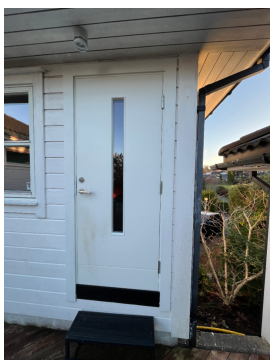
Ytterdør fra soverom 3, montert i 2023. - ikke byggemeldt

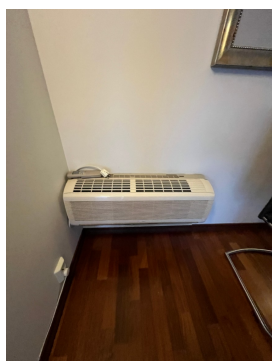
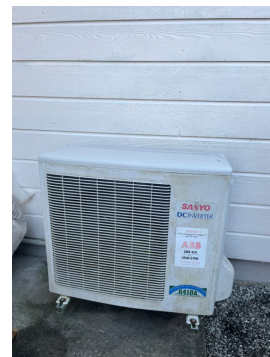
- Det er avvik:

Utedel må skiftes ut eller repareres.

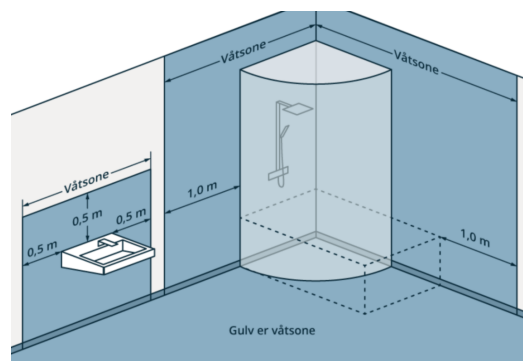
- Det er vindu/dør med ikke fuktbestandige materialer i våtsonen (ved vask, dusj, badekar, osv.), løsningen eller byggematerialet er uegnet.

Våtzone er 1 meter utenfor dusjvegg.

Det er uvisst hvordan membran er løst bak utføring og listverk i vinduskarm. Fuktighet kan "gå" bak fliser/flislim.

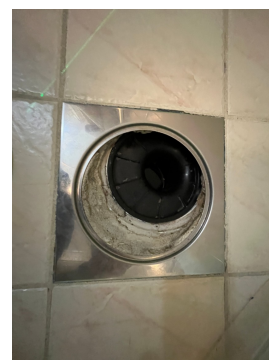
Smøremembran har en naturlig aldringsprosess i form av kjemisk uttørking. Normal forventet levetid på smøremembran er 10-20 år. Ved å etablere tett dusjkabinett vil badet kunne vare i flere år enn den antatte gjenstående levetiden.

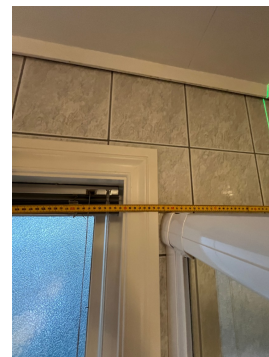
- Det er vindu/dør med ikke fuktbestandige materialer i våtsonen (ved vask, dusj, badekar, osv.), løsningen eller byggematerialet er uegnet.

88cm fra hjørne i dusj til vindu

Det er uvisst hvordan membran er løst bak utførelser og listverk i vinduskarm. Fuktighet kan "gå" bak fliser/flislim.

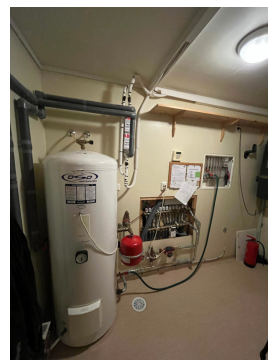
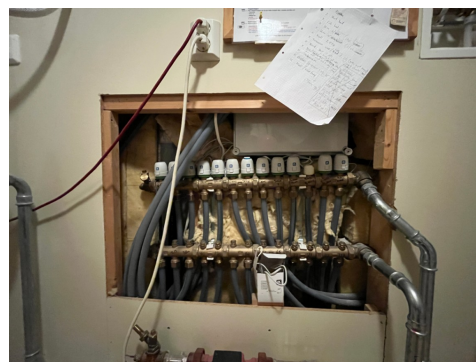
### ! TG 1 Vannbåren varme

Det er vannbåren gulvvarme med termostat på vegg i alle rom.  
Det er luft til vann varmepumpe tilkoblet bereder.  
Ute-delen har ikke virket siden 2020, når ute-delen ikke virker blir strøm fra strømmettet brukt til å varme opp vannet i varmtvannstanken.
