# Tilstandsrapport

Enebolig

Gamle Synningavegen 2B , 5259 HJELLESTAD

Befaringsdato: 12.12.2025

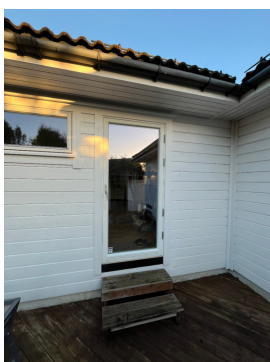
Terrassedør som er datert 2014. - ikke byggemeldt.

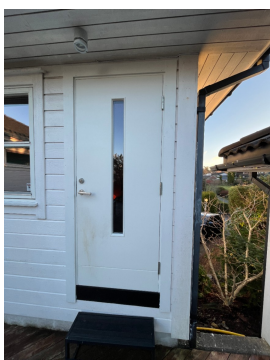
Ytterdør fra soverom 3, montert i 2023. - ikke byggemeldt

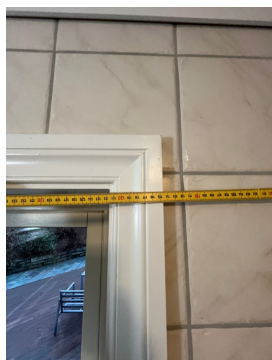
120 cm fra hjørne i dusj til vindu

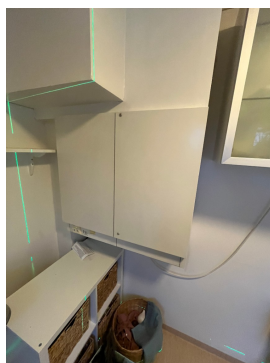
Oso dobbeltmantlet bereder fra byggeår.  
Det er luft til vann varmepumpe tilkoblet bereder.  
Ute-delen har ikke virket siden 2020, når ute-delen ikke virker blir strøm  
fra strømmettet brukt til å varme opp vannet i varmtvannstanken.  
Det må påberegnes utskiftning på sikt. Forventet levetid ca 25 år.
