# Tilstandsrapport

Enebolig

Gamle Synningavegen 2B , 5259 HJELLESTAD

Befaringsdato: 12.12.2025

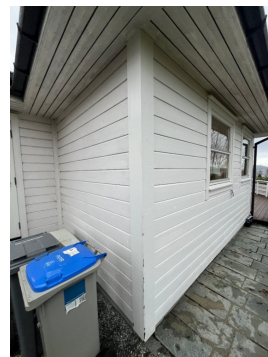
Veggene har bindingsverkskonstruksjon fra byggeår. Fasade/kledning har liggende bordkledning. Kledningen fremstår som solid, det må påberegnes utskifting av enkelt bord i tiden som kommer. Det er observert noe råte i enkelte hjørnebord.

Det må påberegnes utskiftning av hjørne bord.

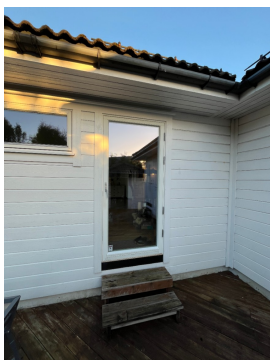
Terrassedør som er datert 2014. - ikke byggemeldt.

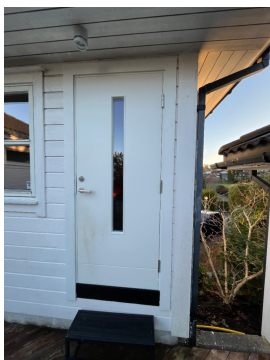
Ytterdør fra soverom 3, montert i 2023. - ikke byggemeldt

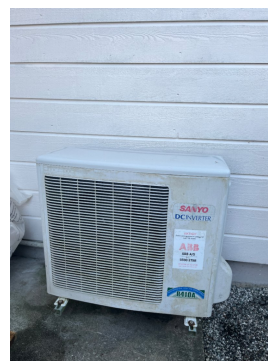
Utedel må skiftes ut eller repareres.

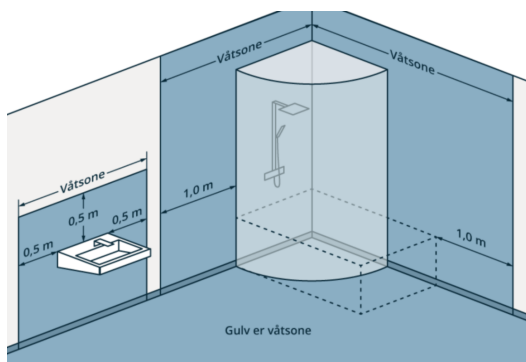
- Det er vindu/dør med ikke fuktbestandige materialer i våtsonen (ved vask, dusj, badekar, osv.), løsningen eller byggematerialet er uegnet.

Det er uvisst hvordan membran er løst bak utføring og listverk i vinduskarm. Fuktighet kan "gå" bak fliser/flislim.

Våtzone er 1 meter utenfor dusjvegg.

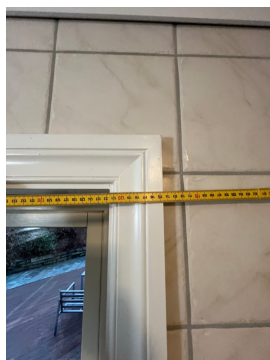
120 cm fra hjørne i dusj til vindu

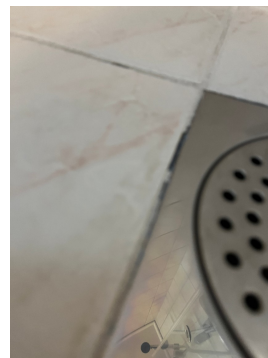
- Det er påvist at flisfuger har riss/sprekker.
- Det er påvist avvik i fallforhold til sluk i forhold til krav i forskrift på byggetidspunktet.

Noe riss i fuger rundt slukrist

- Fuger bør skiftes ut.

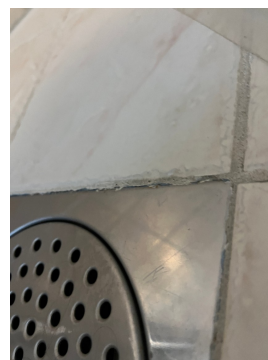
Noe riss i fuger rundt slukrist

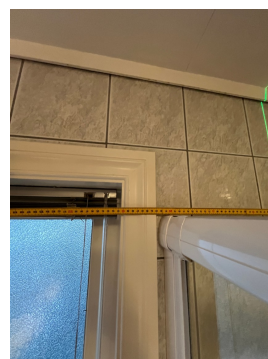
- Det er vindu/dør med ikke fuktbestandige materialer i våtsonen (ved vask, dusj, badekar, osv.), løsningen eller byggematerialet er uegnet.

Det er uvisst hvordan membran er løst bak utforinger og listverk i vinduskarm. Fuktighet kan "gå" bak fliser/flislim.

88cm fra hjørne i dusj til vindu

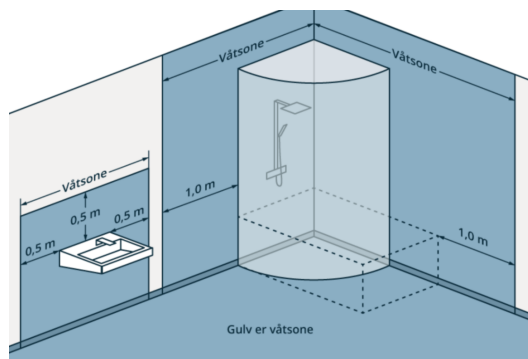
våtzone er 1 meter utenfor dusjvegg

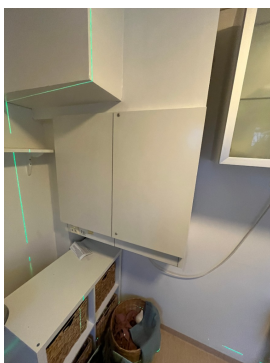
Boligen har balansert ventilasjon. Aggregat plassert på vaskerom.  
Anlegget nærmer seg 25 år gammelt, det må påberegnes reparasjoner  
eller utskiftning på sikt.
