# Tilstandsrapport

Enebolig

Haugveien 13, 8693 HATTFJELLDAL

Befaringsdato: 25.06.2025

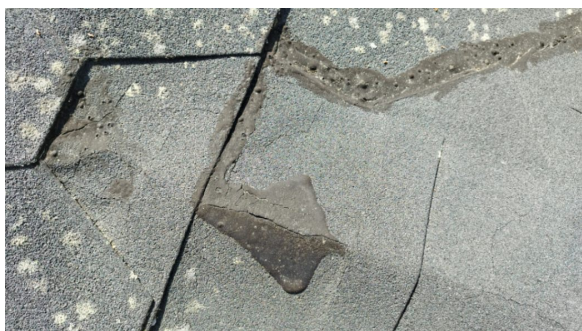
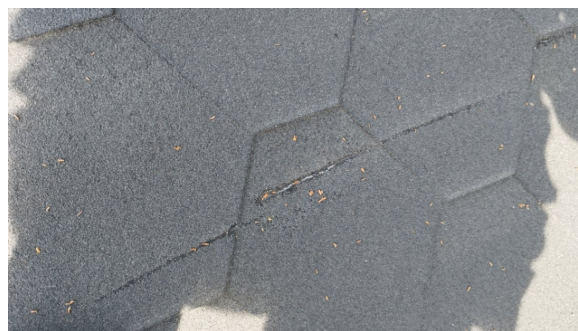
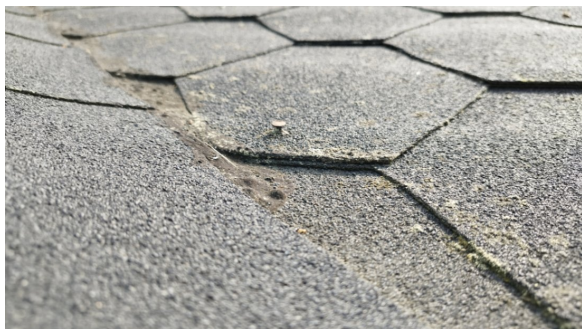
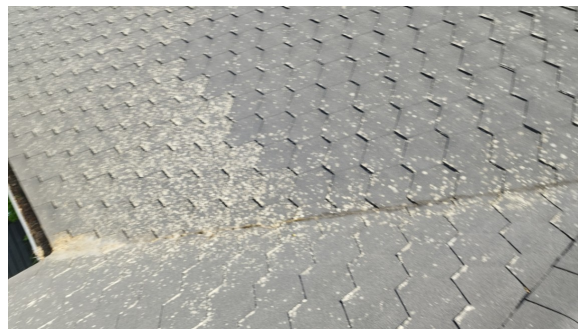
- Når takteking og undertak begynner å bli gamle, øker risikoen for lekkasjer, noe som kan føre til omfattende og kostbare reparasjoner av underliggende konstruksjoner dersom en ikke foretar tiltak på konstruksjonene før dette oppstår.
- Tidspunkt for utskiftning av takteking nærmer seg.

Mose/reinlav kan normalt sett fjernes med en kraftvask eller lignende.

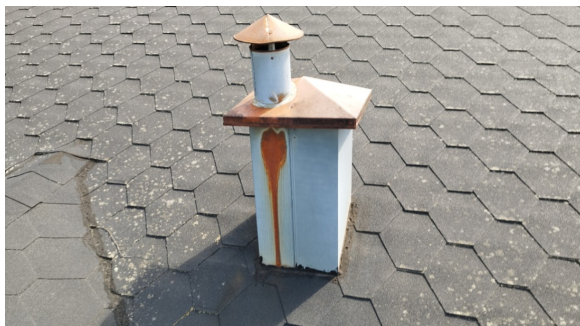
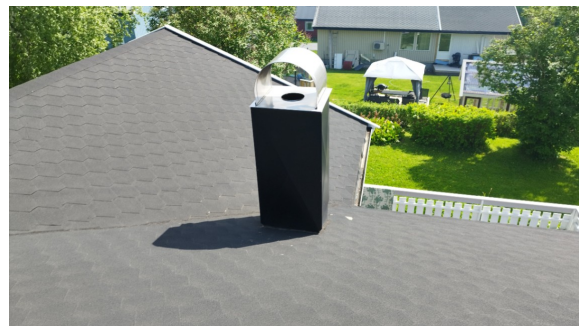
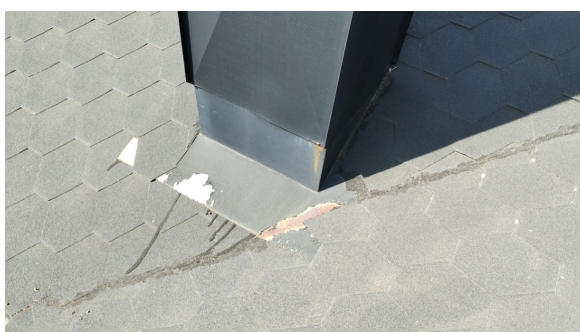
## TG 2 Nedløp og beslag

Rustdannelser på luftehaten.

Avflasset maling og rustdannelser på pipebeslaget.

- Overvåk tilstanden jevnlig. For å få tilstandsgrad 0 eller 1 må beslag/renner/nedløp skiftes ut, men tidspunktet for når dette er nødvendig er vanskelig å si noe om.
- Stigetrinn for feier må monteres.

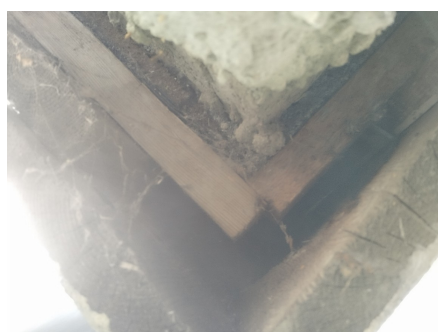
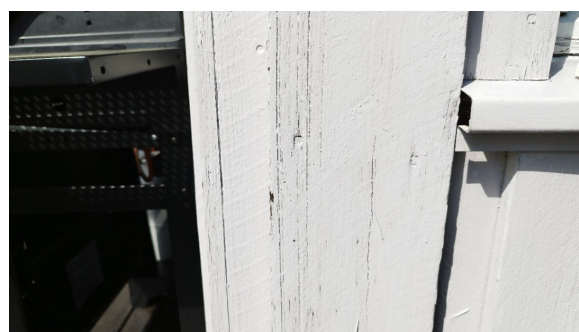
## Veggkonstruksjon

Spor etter mus på kaldloftet. Usikkerhet om hvilke eventuelle skader disse kan ha gjort i yttervegger og andre lukkede konstruksjoner.

- Musesperre må etableres.

Vedlikehold må påregnes.

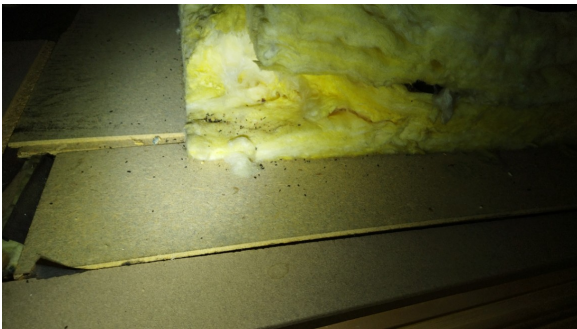
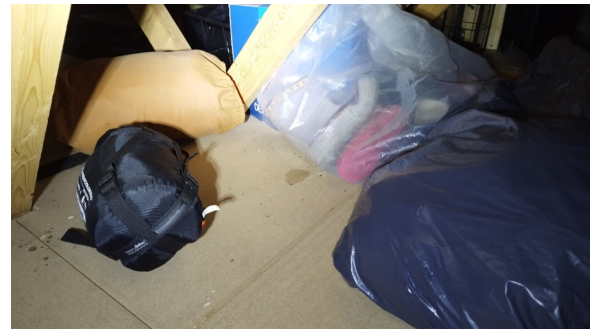
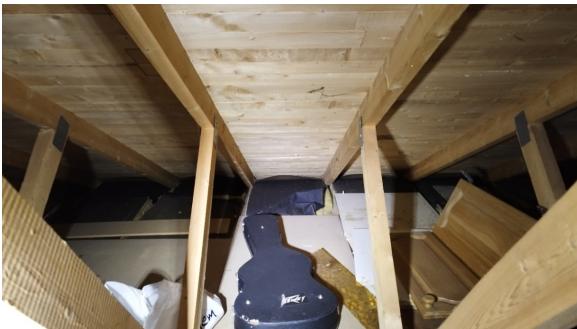
## Takkonstruksjon/Loft

Det ble fuktmålt i takkonstruksjonen ved befaring, og det ble ikke registrert forhøyede fuktverdier.

Det bør gjennomføres ytterligere undersøkelser for å få kartlagt det eventuelle skadeomfanget skadedyr kan ha påført.

Ventileringen må utbedres.

Det må gjøres nærmere undersøkelser.

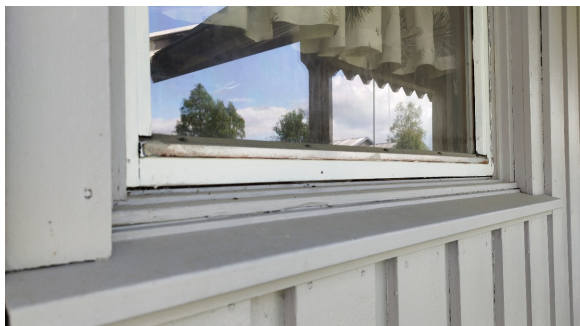
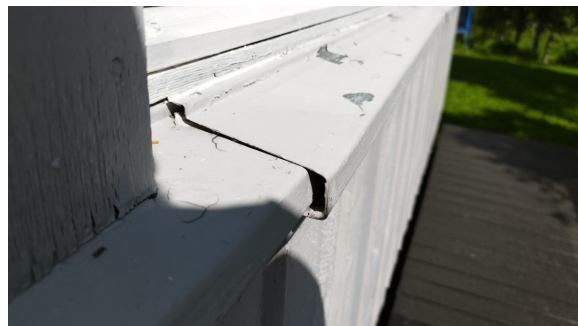
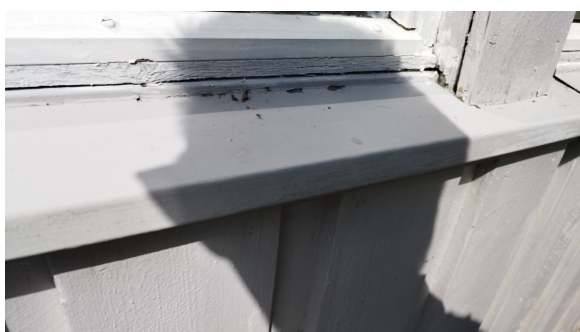
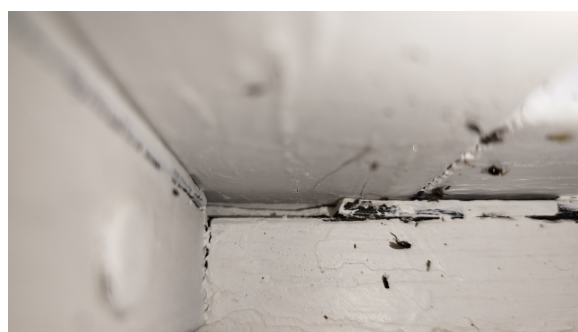
## TG 2 Vinduer

- Det er påvist avvik rundt innsettsdetaljer.
- Karmene i vinduer er slitte og det er sprekker i trevirket.

- Det bør gjøres tiltak for å lukke avviket.
- Det må påregnes noe vedlikehold og at enkelte vinduer må skiftes ut.

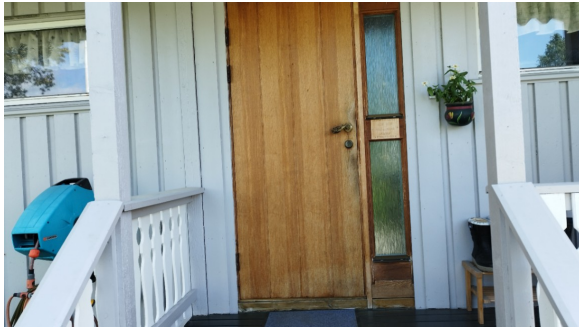
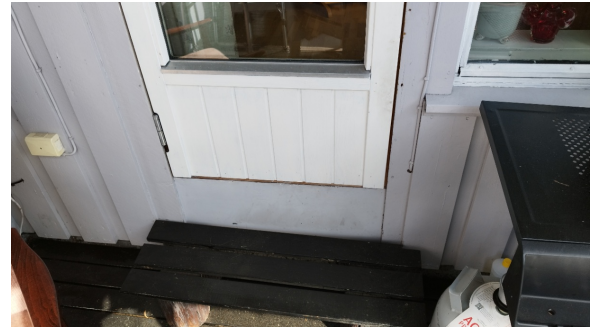
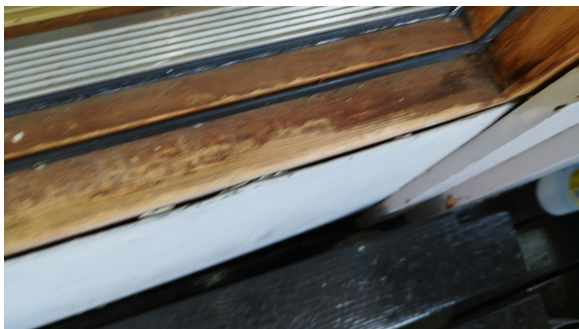
## Dører

- Det er avvik:

Utskifting må påregnes på sikt, men det anes ikke som ett strakstiltak.  
Døren til uteboden bør justeres.

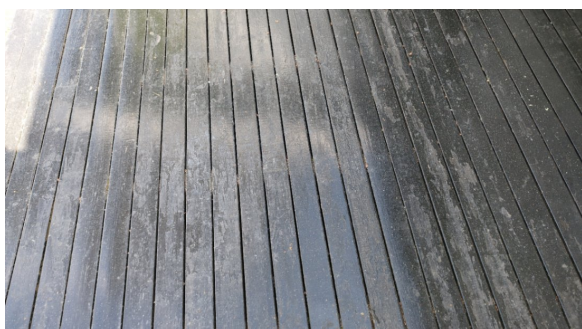
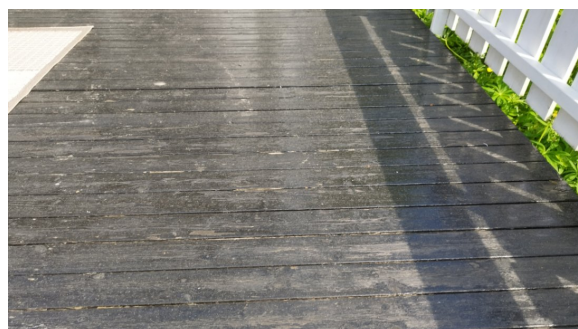
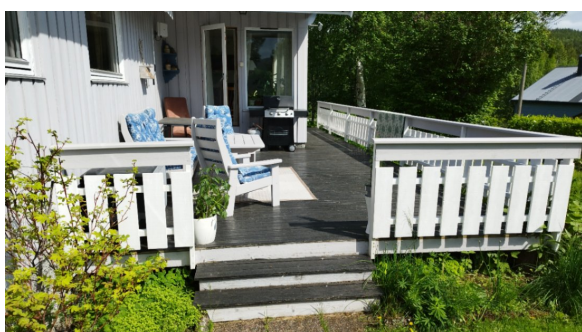
## TG 2 Balkonger, terrasser og rom under balkonger

Terrasse på ca. 30 m<sup>2</sup> med malt rekkverk. Ukjent fundamentering. Adkomst fra hage og via dør fra stuen.

Utnedring av svikt i terrassen må utføre og det må gjøres nærmere undersøkelser.

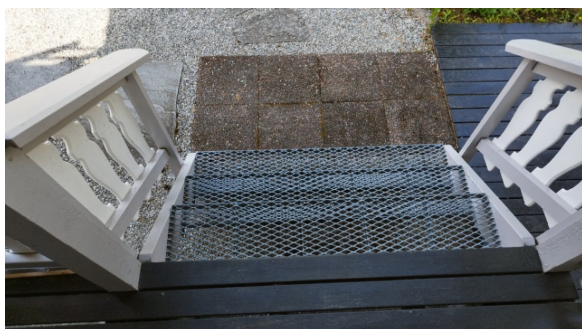
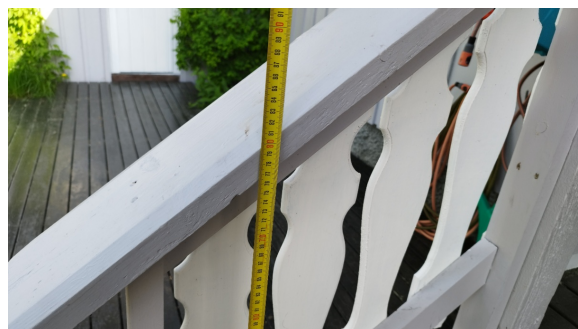
## TG 2 Utvendige trapper

Trapp av tre med strekkmetall inntrinn til repos ved inngangsdøren. Rekkverket har en høyde på ca. 80 cm.

- Det er ikke krav om utbedring av rekkverkshøyder opp til dagens krav.

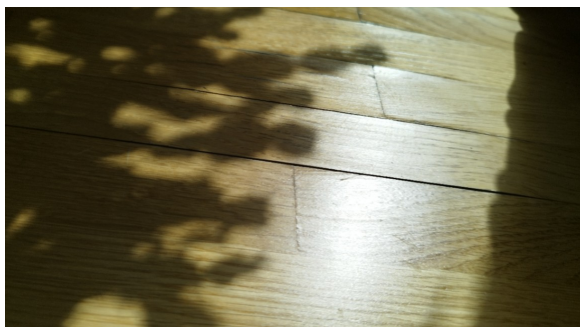
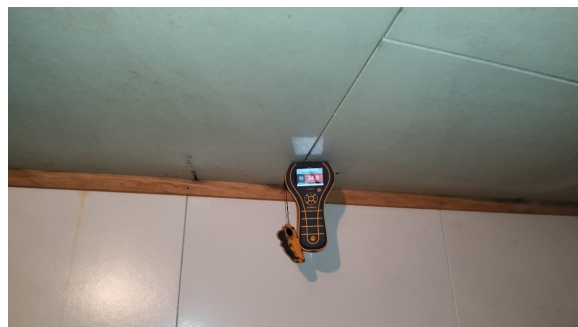
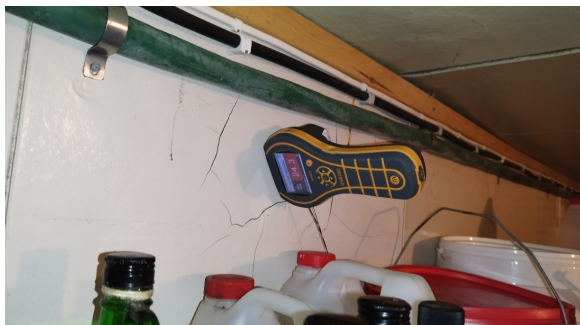
## TG 3 Overflater

- Det er stedvis påvist synlige skader på overflater.

Parketten i stuen har fuktskader.

Overflatene i kjelleretasjen mot vest er fuktskadet.

- Overflater må utbedres eller skiftes.

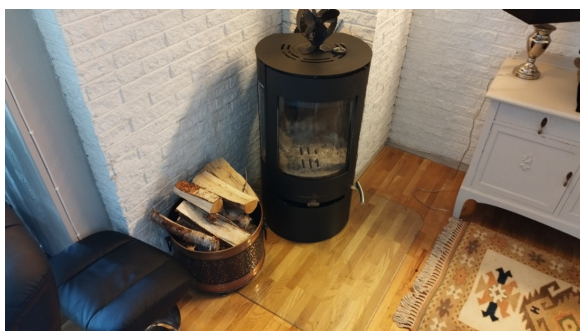
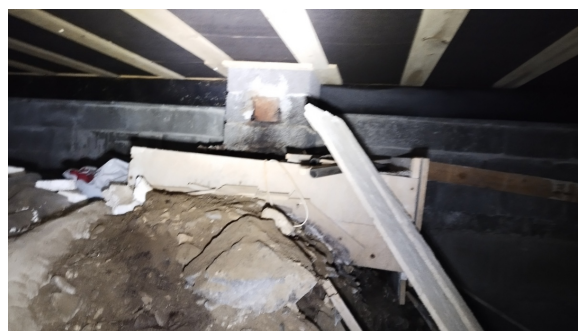
## Etasjeskille/gulv mot grunn

- Målt høydeforskjell på over 20 mm innenfor en lengde på 2 meter. Tilstandsgrad 3 gis med bakgrunn i standardens krav til godkjente måleavvik.
- Målt høydeforskjell på over 30 mm gjennom hele rommet. Tilstandsgrad 3 gis med bakgrunn i standardens krav til godkjente måleavvik.

Det måles forhøyede fuktverdier i himlinge i kjelleretasjen mot vest og himlingsplatene er fuktskadet.

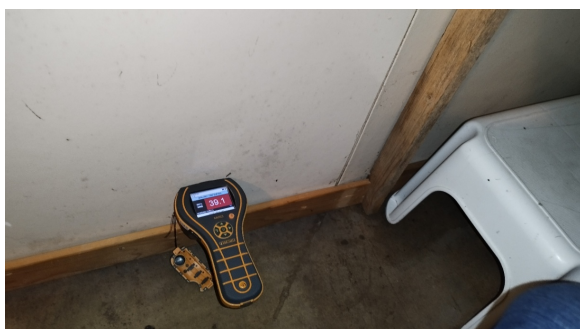
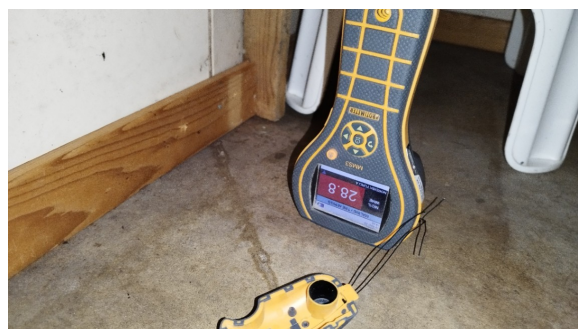
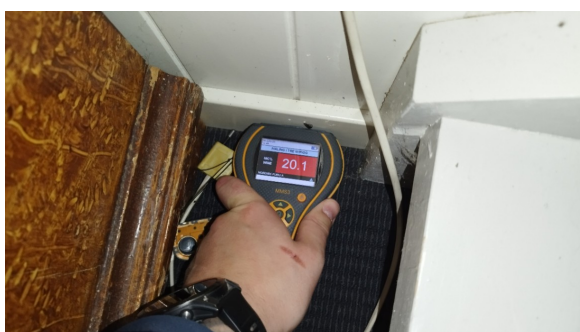
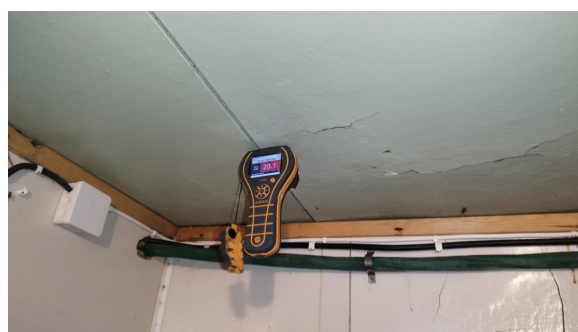
## TG 3 Rom Under Terreng

- Det er påvist synlige fukt/råteskader i treverk i underetg./kjeller, hulltaking er derfor ikke nødvendig

Det er registrert fukt-/råteskader i rommene i kjelleretasjen, og det måles forhøyede fuktverdier ved måling med trepigg i plater og synlig treverk.

I kjelleretasjen mot øst er det unormale luftforhold, samt fuktig klima.

I kjelleretasjen mot vest er det synlige fukt og råteskader på overflatene.

- Det må foretas tiltak for å utbedre årsak til fukt-/råteskadene samt utbedre råteskadene
- Det anbefales at alt treverk i kjeller fjernes og at kjelleren har mest mulig åpne murkonstruksjoner med god utlufting.

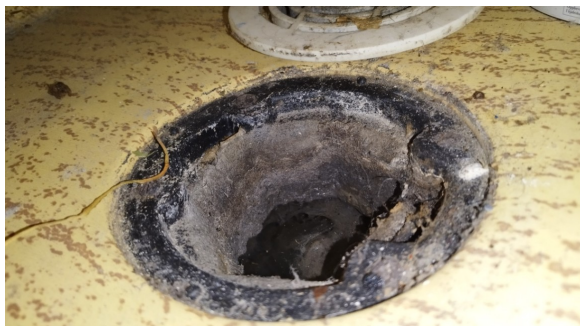
Kontroll av sluken.

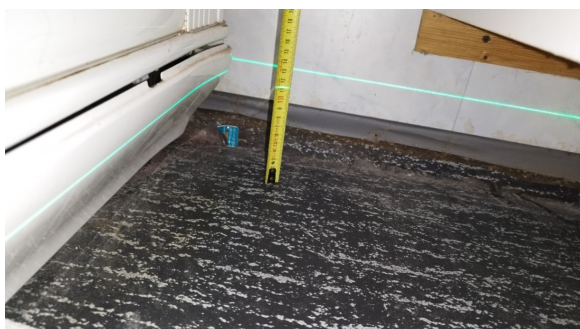
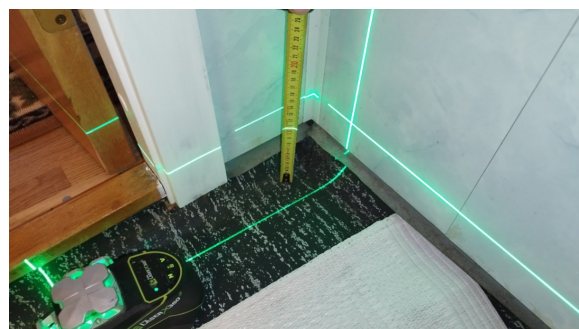
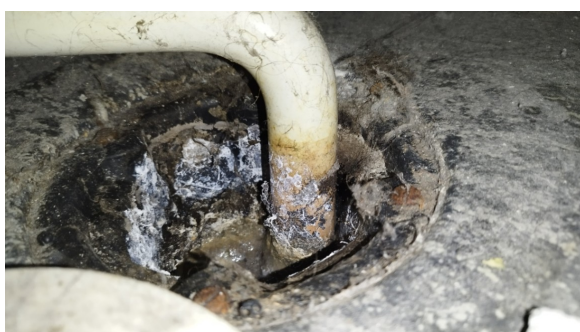
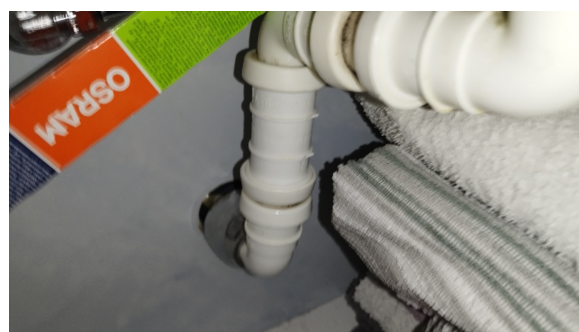
### TG 0 Tilliggende konstruksjoner våtrom

Hulltaking ble utført mot våtsone fra tilliggende toalettrom.

Det ble ikke registrert forhøyede fuktverdier, og måleresultatet ble ikke synlig på fuktmåleren. Dette vil si at trevirket inneholder mindre enn 8% fuktighet. Generelt bør ikke fuktigheten i trevirket ligge høyere enn 15%.

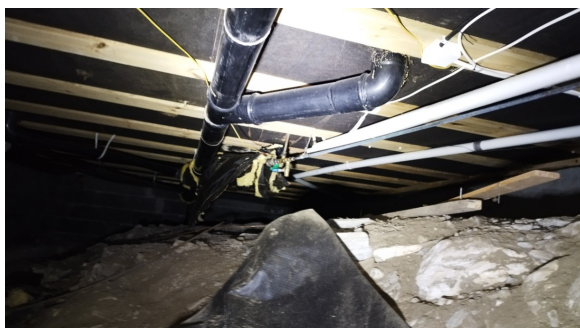
### Avløpsrør

Avløpsrør av .  
Lufting av avløpsanlegget går ut ut over tak.
