Haugveien 13, 8693 HATTFJELLDAL

**Enebolig i rolig blindgate med  
garasje og hage, nær Hattfjelldal  
sentrum.**

Befaringsdato: 25.06.2025

Rapportdato: 08.07.2025

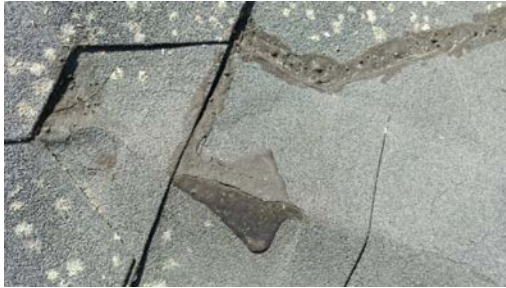
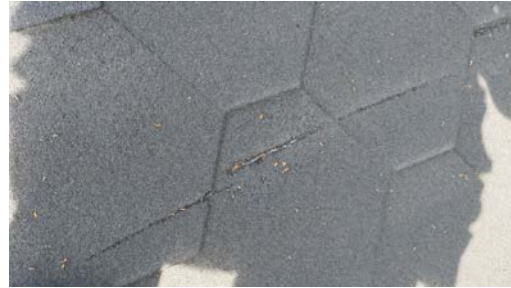
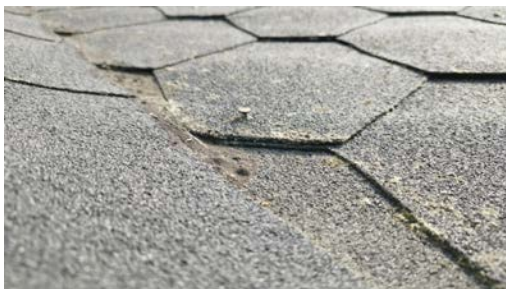
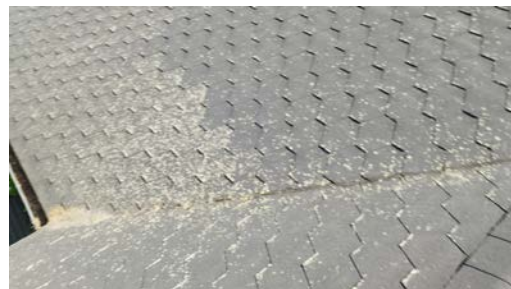
- Når takteking og undertak begynner å bli gamle, øker risikoen for lekkasjer, noe som kan føre til omfattende og kostbare reparasjoner av underliggende konstruksjoner dersom en ikke foretar tiltak på konstruksjonene før dette oppstår.
- Tidspunkt for utskiftning av takteking nærmer seg.

Mose/reinlav kan normalt sett fjernes med en kraftvask eller lignende.

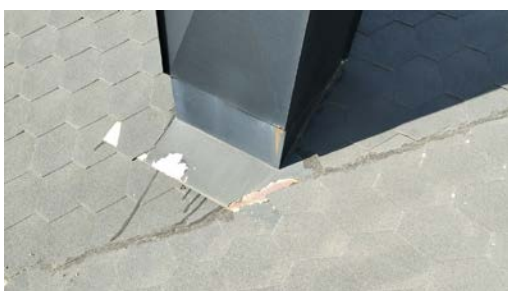
Rustdannelser på luftehatten.

Avflasket maling og rustdannelser på pipebeslaget.

- Overvåk tilstanden jevnlig. For å få tilstandsgrad 0 eller 1 må beslag/renner/nedløp skiftes ut, men tidspunktet for når dette er nødvendig er vanskelig å si noe om.
- Stigetrinn for feier må monteres.

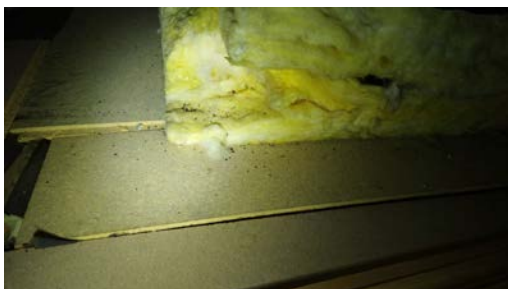
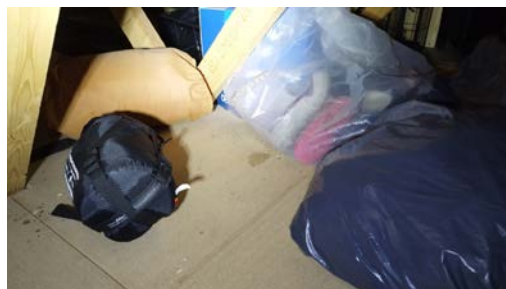
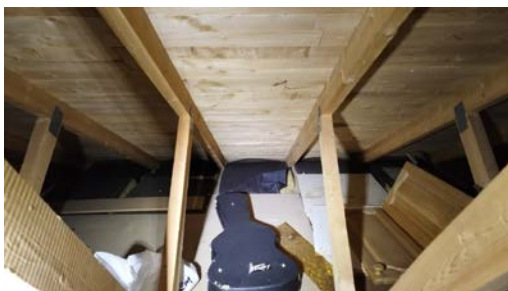
Det ble fuktmålt i takkonstruksjonen ved befaring, og det ble ikke registrert forhøyede fuktverdier.

Det bør gjennomføres ytterligere undersøkelser for å få kartlagt det eventuelle skadeomfanget skadedyr kan ha påført.

Ventileringen må utbedres.

Det må gjøres nærmere undersøkelser.

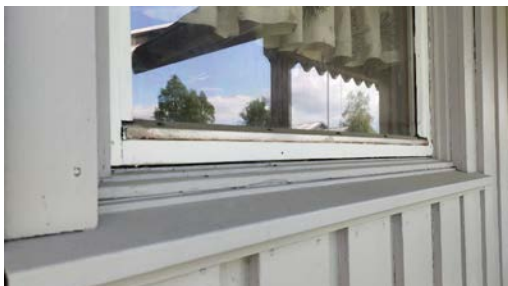
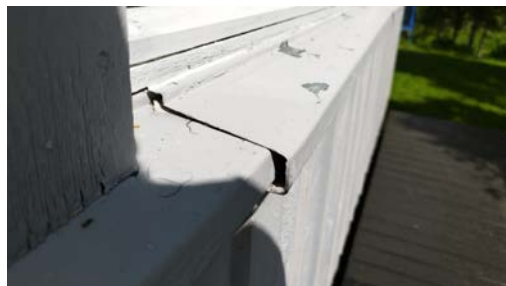
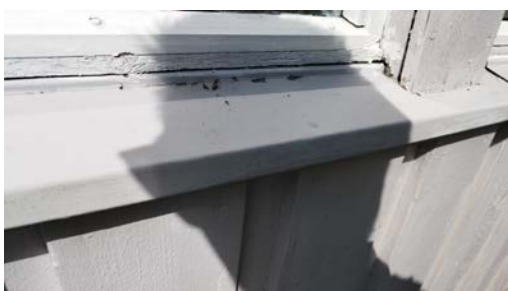
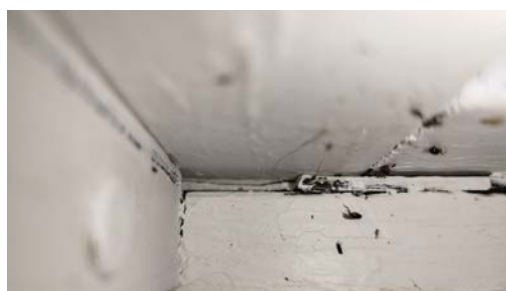
- Det er påvist avvik rundt innsettsdetaljer.
- Karmene i vinduer er slitte og det er sprekker i trevirket.

- Det bør gjøres tiltak for å lukke avviket.
- Det må påregnes noe vedlikehold og at enkelte vinduer må skiftes ut.

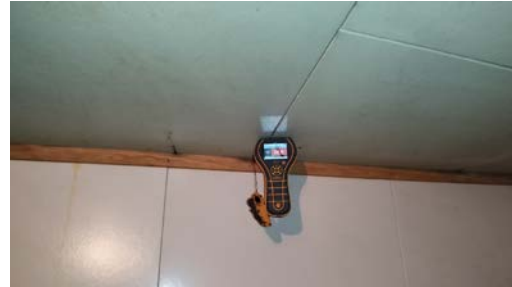
- Det er stedvis påvist synlige skader på overflater.

Parketten i stuen har fuktskader.

Overflatene i kjelleretasjen mot vest er fuktskadet.

- Overflater må utbedres eller skiftes.
