Tilstandsrapport

Enebolig

Sundslåsen 8, 1796 KORNSJØ

Rapportdato: 07.05.2026

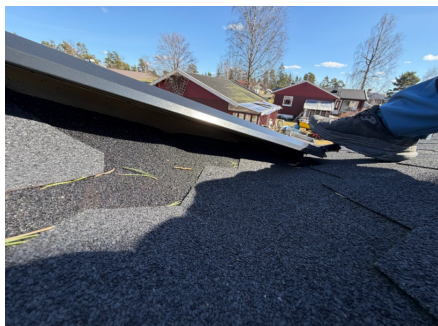
Oppbrett mot vindski er for liten, vann som kommer langs kilrenne vil treffe baksiden av vindski, det må derfor legges papp på denne, hvis ikke vil det kunne oppstå råteskader.

Lite oppbrett

Det må etableres oppbrett på pappen langs vindskier.

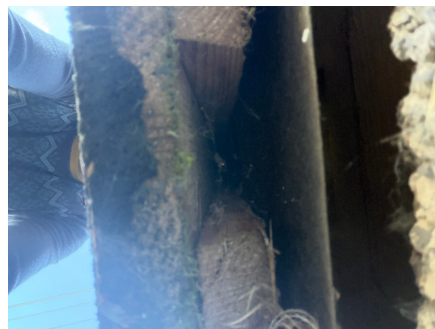
- Det er ingen eller liten lufting i nedre kant av kledning mot grunnmur.
- Det er påvist spredte råteskader i bordkledningen.
- Det er ingen musesperre i nedre kant av konstruksjon.

Mangler musesperre

- Det bør foretas tiltak for å bedre lufting av kledningen.
- Uten tilstrekkelig lufting bak bordkledningen kan fuktighet som trenger inn bak bordene eller gjennom veggen innenfra ikke tørke opp. Dette skaper ideelle forhold for råtesopp og muggvekst.
- Musesperre må etableres.

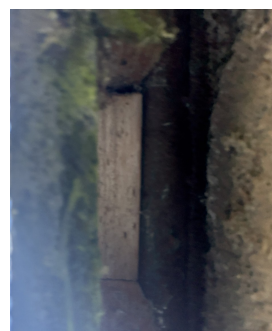
Lusinger sperrer for lufting

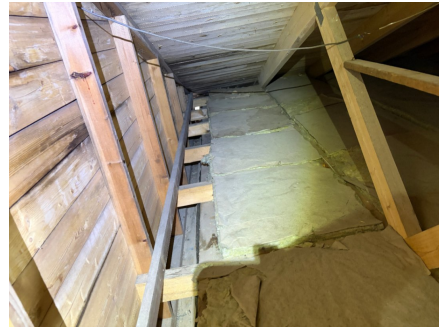
Luftespalter i raft er enkelte steder tette, dette medfører dårlig luftsirkulasjon og økt risiko for råteskader på taktro og sperrer.
Det mangler vindsperre på enden av isolasjonen mot yttervegg og over yttervegg enkelte steder, medfører at isolasjon ikke fungerer slik den skal.
Dampsperre er ikke tilfredsstillende tett alle steder med gjennomføringer, medfører at fuktig luft kommer opp på kaldloftet og kan danne kondensvann.
Det ble observert noe muselort på loftet på befaringsdagen.
Lufting av avløp er ført i rør gjennom loftet. Røret er ikke isolert. Dette fører til kondensering og økt fuktbelastning på loft.
Det mangler isolasjon over yttervegger og enkelte steder på loftet, medfører varmetap og risiko for skader.

Mangler isolasjon

Isolasjon uten vindsperre vil skape kuldebroer og redusere isolasjonens evne. Det kan føre til at varm luft fra boligen siger inn på loftet, noe som fører til kondensering og økt fuktbelastning i tak-konstruksjonen.
Det bør legges vindsperre på hele loftet og dampsperre bør utbedres.

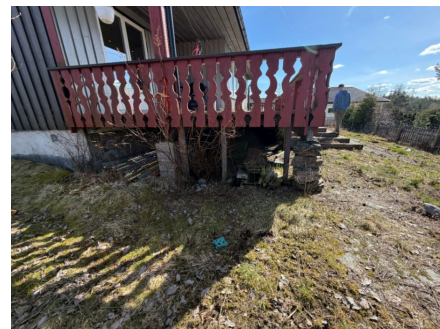
Fundamenter av stein og murblokker.

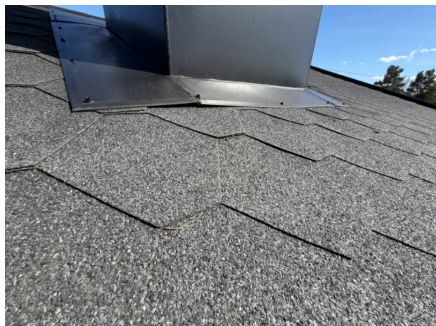
Det er en skrue på pipebeslaget som ikke sitter fast i bordtroen, dette medfører at det kan drive inn vann og snø under beslaget og det kan oppstå lekkasjer.

Skrue på beslag har løsnet.

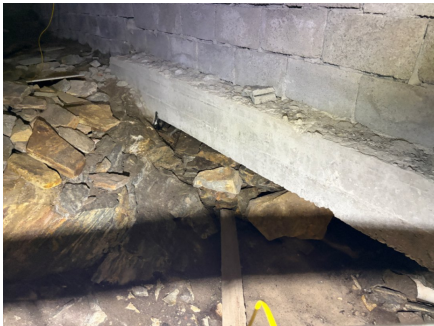
- Det er ikke tilfredsstillende ventilering av krypkjeller.
- Det er for dårlig terrengfall vekk fra konstruksjonen.
- Det er manglende fuktsperre på bakken.
- Det er påvist synlig vann i krypkjeller eller synlige tegn på innsig av vann i krypkjeller.

Støpte bjelker

- Fuktsperre på bakken bør etableres.
- Andre tiltak:
- Terrengfall i tilknytning til konstruksjonen må utbedres.
- Bedre ventilering må etableres.

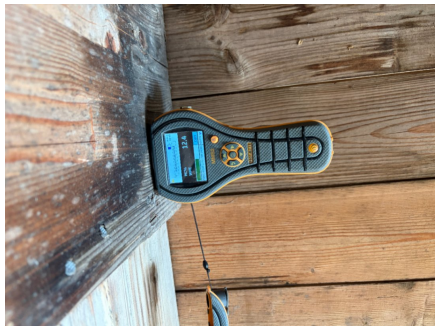
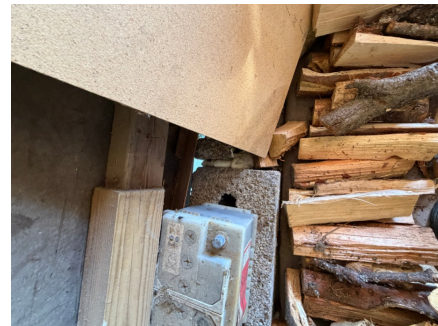
Det er usikkert om garasjeport åpner fungerer, da den ikke var tilkoblet strøm på befaringsdagen. Ringmuren er i dårlig stand. Tidligere åpning er tettet igjen med leca og skum. Det er mangelfull utførelse. Det ble observert en del fuktmerker i enden av limtredegrer og generelt innvendig i garasjen. Det ble målt normal fuktverdier på befaringen. Disse vil variere med årstider og temperaturer. Det er åpent reisverk og isolasjon på vegger.

- Tiltak:
Garasjeporten må testes når det er tilkoblet strøm. Den må testes for bruksmulighet, klemsikring og stoppfunksjon. Sjekk konstruksjoner for slitasje og gjør utbedringer. Ringmuren er utsatt for fuktinntrengning og svekket bæreevne. Hull i muren medfører fare for at det kommer inn skadedyr. Tilstrekkelige utbedringer må beregnes. Skum må fjernes og erstattes av sememntbaserte produkter. Fuktverdier i garasjen må overvåkes. Taktekkingen må sjekkes for eventuelle lekkasjer. Sikre tilstrekkelig ventilasjon. Åpen isolasjon/reisverk gir økt fare for fuktopptrekk og dermed kortere levetid på konstruksjonen. Fuktig isolasjon og/eller trevirke bør fjernes før vegger kles igjen. Sørg for dampsperre der det er nødvendig.

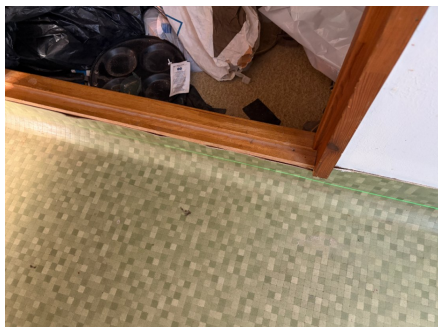
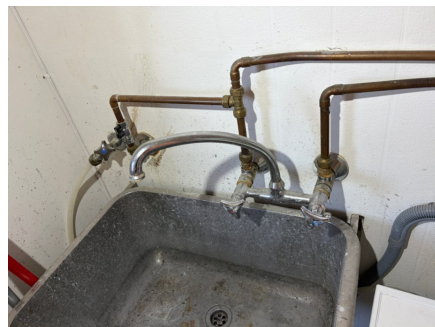
- Våtrommet må oppgraderes for å tåle normal bruk etter dagens krav. Belegget er noe løst. Krav til fuktsikring ikke ivaretatt, verken på vegger eller gulv. Kun deler av belegget ligger under klemring. Blandebatteri i vask er vanskelig å lukke. Det er mye bruksmerker i kum. Stråleovn fungerer ikke.

- Våtrommet må totalrenoveres. Alle forhold med tettesjikt, våtsone, sluk m.m. må dokumenteres.
- Manglende oppgradering av våtrommet medfører høy risiko for at konstruksjonene ikke vil tåle vanlig bruk av vann eller lekkasjer. Dette kan føre til fuktskader på tilstøtende konstruksjoner.

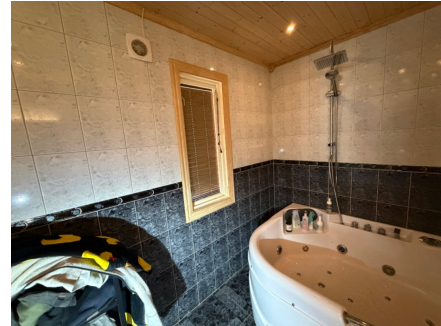
- Det er vindu/dør med ikke fuktbestandige materialer i våtsonen (ved vask, dusj, badekar, osv.), løsningen eller byggematerialet er uegnet. Vindu er plassert i det som defineres som våtzone og har trekarm/foringer og listverk som påvirkes av fukt.

Vindu i våtzone

- Uegnete materialer må fuktbeskyttes/utskiftes.
- Dersom det ikke gjøres tiltak, kan dette medføre oppfuktning, oppsvelling og forringelse av materialer over tid og fuktskader på tilstøtende konstruksjoner.

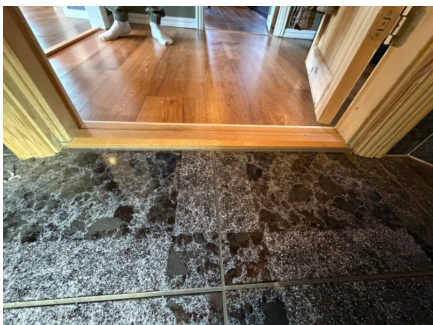
- Det er påvist at høydeforskjell fra topp slukrist til gulv/synlig topp membran ved dørterkel er mindre enn 25 mm.
- Det er påvist avvik i fallforhold til sluk i forhold til krav i forskrift på byggetidspunktet.

Ikke vantsett oppkant under dør.

Vær oppmerksom ved bruk. For å få tilstandsgrad 0 eller 1 må gulvet bygges om for å få riktig fall til sluk. Det vil imidlertid sjelden være økonomisk rasjonelt som et enkeltstående tiltak. Ved en eventuell renovring, påse at gulvet bygges med riktig fall til sluk og at høydeforskjell sluk til underkant av vantsett oppkant under dør er minst 25mm.

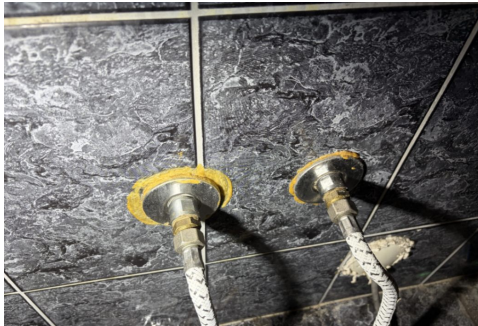
Det er ikke mulig å se om det er etablert tilfredsstillende membran/tekkesjikt på gulv og vegger, manglende tettesjikt eller mangelfull utførelse på dette kan medføre skader på konstruksjonene i rommet.

Rørgjennomføring i vegg ved badekar

Det bør gjøres ytterligere undersøkelser.

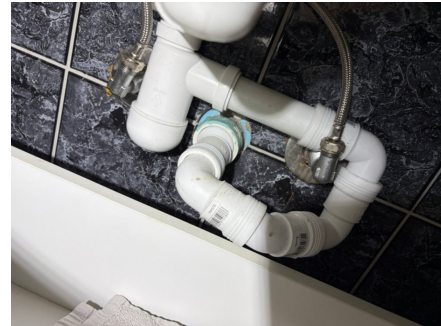
Rørgjennomføring i vegg under servant

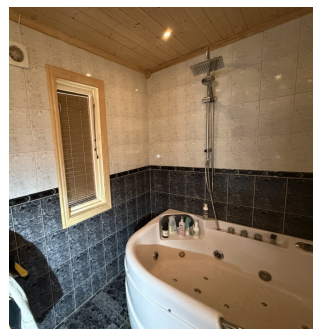
Manglende drengåpning for innebygd vannsisternen kan medføre at en lekkasje/kondensvann inne i veggen ikke blir oppdaget før det har oppstått større skade.

Blandebatteri er slitt og må utbedres/byttes.

Det bør undersøkes ytterligere om det er etablert membran inne i kassen som toalettet er montert på og avløp fra denne må etableres.

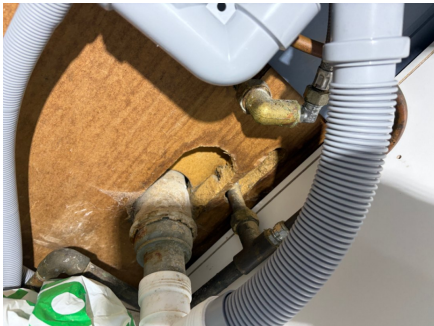
Åpning i vegg under benkeplate

Manglende silikon i overgang mellom benkeplate og vegg kan føre til at det kommer vann inn bak innredningen. Dette kan gi fuktinntregning i veggkonstruksjonen og benkeplate. Veggplate bør beskyttes eller overflatebehandles med maling som tåler fukt. Ferdigstilling må utføres.

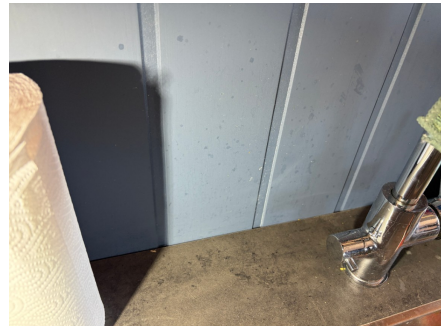
Det mangler silikon i overgang benkeplate/vegg, veggplate er ikke fuktbestandig, vannsøl vil medføre fuktsvelling og skade på veggen.

Mangler fuge mellom vegg og benkeplate.
Veggoverflate er ikke fuktbestandig.

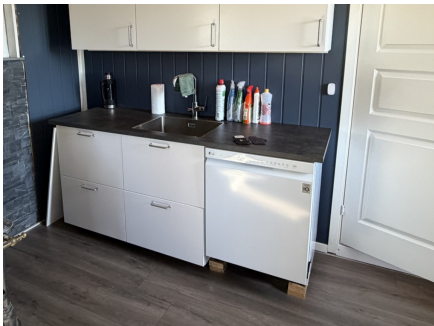
Uferdig, mangler sokler og endeplate.

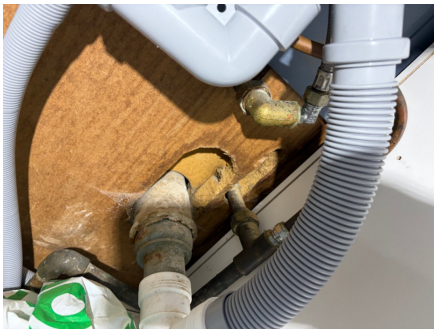
Åpning vegg

Fukt i vegg-konstruksjonen vil føre til rask utvikling av sopp, råte og mugg. Det må tettes rundt rør.
