Tilstandsrapport

Fritidsbolig

Geisnesvegen 1358, 7960 SALSBRUKET

Befaringsdato: 09.10.2024

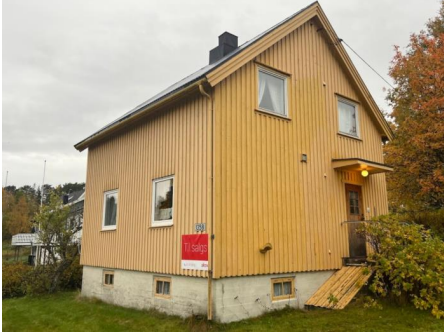
Nedløpsrør er avsluttet over bakkenivå som gir økt fuktbelastning på mur og større fare for fuktinntrengning i kjeller. Nedløpsrør på side mot nord og med noe ufagmessig utførelse da den er lagt på vegg fra et hjørne til motsatt side. Bygningen har ikke snøfangere men dette var ikke krav om på oppføringstidspunktet

.Anbefales tiltak for å lede takvann bort fra bygningen for å redusere fuktpåkjenning på bygningen. Angående snøfangere så anbefales det der det normalt kan ferdes folk men takkonstruksjon er med noe nedbøyning og ved økt belastning kan dette medføre deformasjon uten forsterkning.

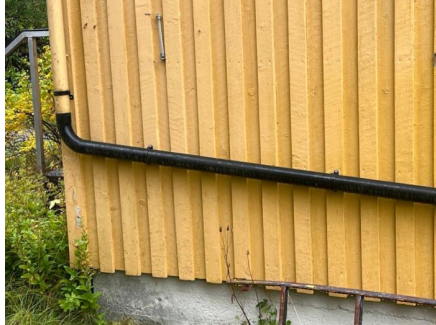
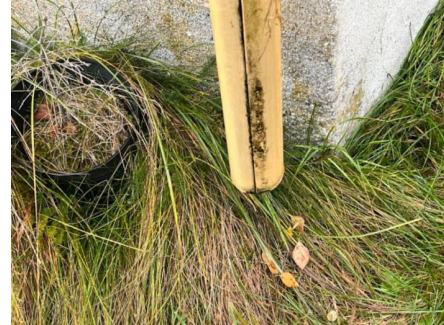
TG 2 Veggkonstruksjon

- Det er ingen eller liten lufting i nedre kant av kledning mot grunnmur.
- Det er avvik:

Kledningen noe slitasje slitasje og oppsprekking men ingen større tegn til råteskader ved enkelte stikkontroller. Det er benyttet museklosser som gir en noe begrenset lufting av kledningen

Påregnelig med noe overflatebehandling på kort sikt samt at vegg fra byggeåret kan påregnes med noe oppgradering de nærmeste årene

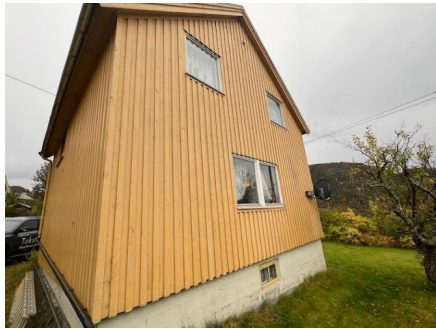
TG 2 Takkonstruksjon/Loft

Yttertaket har noe nedbøyning ellers vurderes konstruksjon i bra stand ut fra alder og det ble ikke avdekket tegn til fuktskader

Vurderes ut fra det som kunne avdekkes ved en visuelle kontroll behov for tiltak på kort sikt.

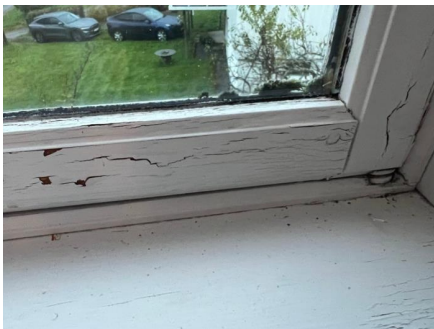
TG 3 Vinduer kjeller

- Det er påvist noen glassruter som er punktert eller sprukne.
- Det er påvist vinduer med fukt/råteskader.
- Karmene i vinduer er slitte og det er sprekker i trevirket.

Vinduer er med en del råteskader og generelt slitt. 1 vindu med sprukket glass.

- Vinduer med råteskader må erstattes med nye.

Påregnelig med utskifting av råteskadet vindu og med sprukket glass

Kostnadsestimat: 10 000 - 50 000

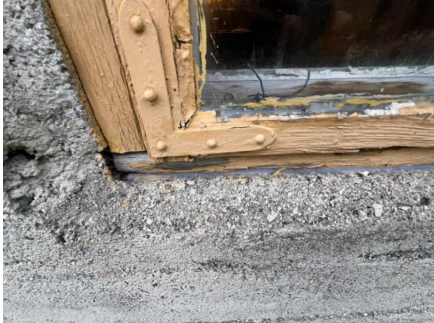
1 vindu kjøkken og 1 i stue.

- Karmene i dører er værslitte utvendig og det er sprekker i trevirket.

- Det må foretas lokal utbedring.

Kan på kort sikt foretas noe utvendig overflatebehandling for å kunne opprettholde noe levetid.

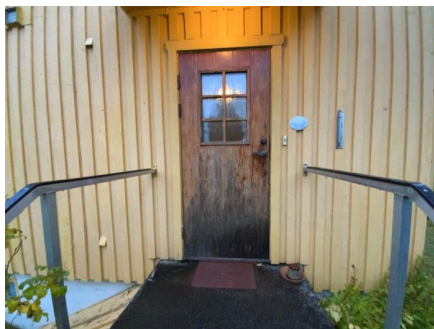
Ytterdør utvendig kjellernedgang

- Det er avvik:

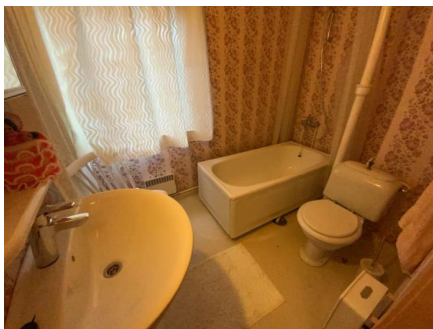
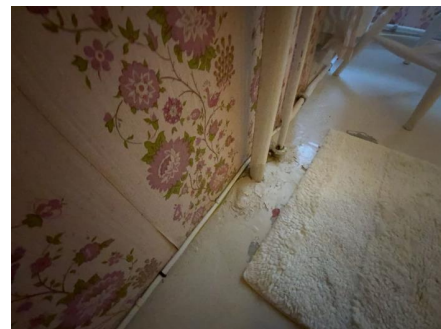
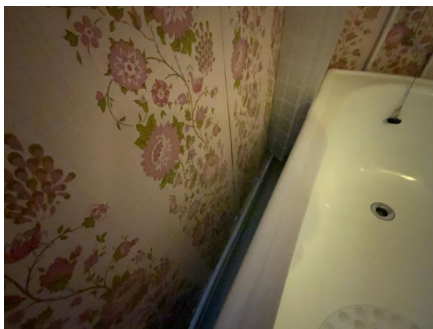
LOFT > BAD

Baderommet er av eldre dato og har ikke oppbygging/ tilstand av overflater for å tåle normal bruk og dagens krav og det må derfor påregnes oppgradering av baderommet.

Ikke foretatt hulltaking da det er åpne røropplegg. Foretatt fuktsøk på overflater samt en visuell kontroll uten å avdekke tegn til spesielle skader. Det vil ved renovering av våtrommet avdekkes eventuelle svekkelser med behov for tiltak.

Kostnadsestimat: 100 000 - 300 000

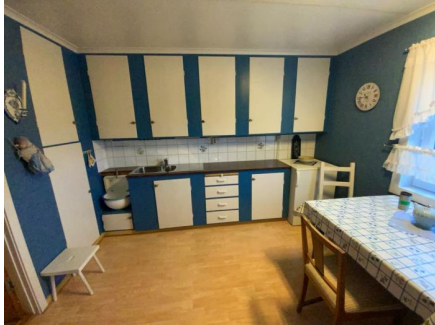
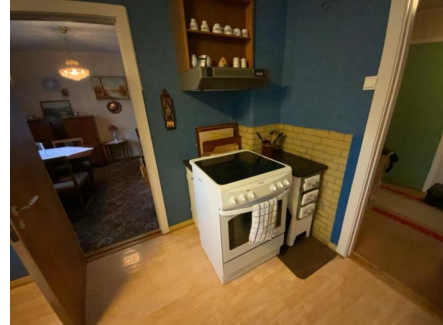
ETASJE > KJØKKEN

Kjøkkenet vurderes funksjonelt ut fra dagens bruk og tiltak kan vurderes ut fra framtidig bruk og behov.
