Geisnesvegen 1358, 7960 SALSBRUKET

**Koselig ene/fritidsbolig og
naturskjønne Salsbruket**

Tilstandsrapport

Befaringsdato: 09.10.2024

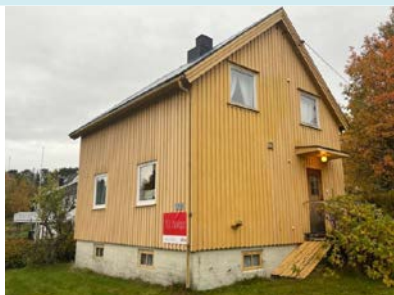
Nedløpsrør er avsluttet over bakkenivå som gir økt fuktbelastning på mur og større fare for fuktinntrengning i kjeller. Nedløpsrør på side mot nord og med noe ufagmessig utførelse da den er lagt på vegg fra et hjørne til motsatt side. Bygningen har ikke snøfangere men dette var ikke krav om på oppføringstidspunktet

.Anbefales tiltak for å lede takvann bort fra bygningen for å redusere fuktpåkjenning på bygningen. Angående snøfangere så anbefales det der det normalt kan ferdes folk men takkonstruksjon er med noe nedbøyning og ved økt belastning kan dette medføre deformasjon uten forsterkning.

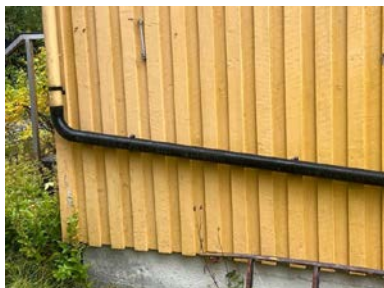
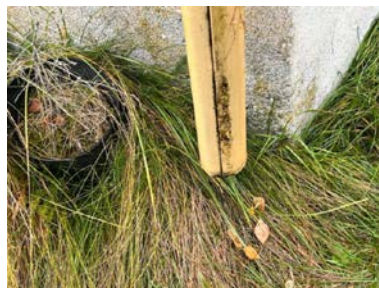
TG 2 Veggkonstruksjon

- Det er ingen eller liten lufting i nedre kant av kledning mot grunnmur.
- Det er avvik:

Kledningen noe slitasje og oppsprekking men ingen større tegn til råteskader ved enkelte stikkontroller. Det er benyttet museklosser som gir en noe begrenset lufting av kledningen

Påregnelig med noe overflatebehandling på kort sikt samt at vegg fra byggeåret kan påregnes med noe oppgradering de nærmeste årene

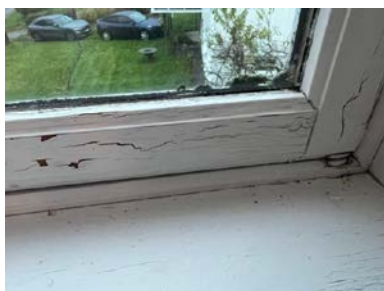
TG 3 Vinduer kjeller

- Det er påvist noen glassruter som er punktert eller sprukne.
- Det er påvist vinduer med fukt/råteskader.
- Karmene i vinduer er slitte og det er sprekker i treverket.

Vinduer er med en del råteskader og generelt slitt. 1 vindu med sprukket glass.

- Vinduer med råteskader må erstattes med nye.

Påregnelig med utskifting av råteskadet vindu og med sprukket glass

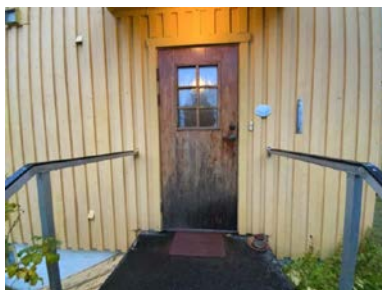
TG 2 Ytterdør utvendig kjellernedgang

- Det er avvik:
