Tilstandsrapport

📍 Tøyengata 36C , 0578 OSLO

Oppdragsnr.: 18818-2309

Leilighet - Byggeår: 1887

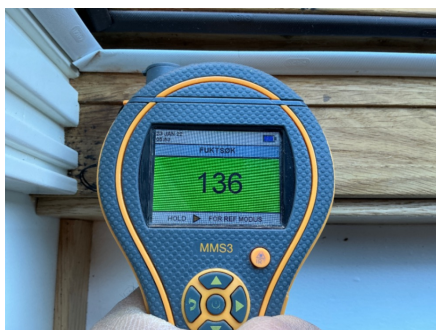
Entredøren vurderes å være i tilfredsstillende funksjonell stand, men den har synlig bruksslitasje og enkelte overflateskader. Det er registrert misfarging og fuktskjolder på terskelen til balkongdøren.

Balkongdør: Ved bruk av fuktindikator ble det ikke påvist unormale verdier i utsatte soner på befaringdagen.

Lokale utbedringer og generelt vedlikeholdsarbeid anses som påregnelig.

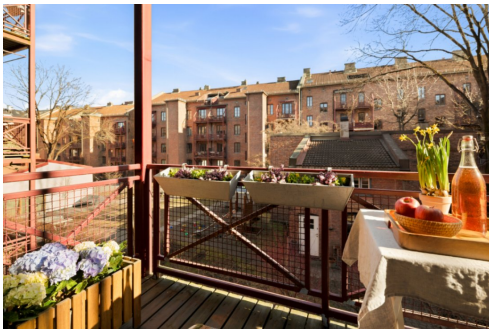
Balkong med værslitte overflater og gulv.

Balkong på ca. 3 kvm med adkomst fra soverom.

Lokale utbedringer og generelt vedlikeholdsarbeid anses som påregnelig.

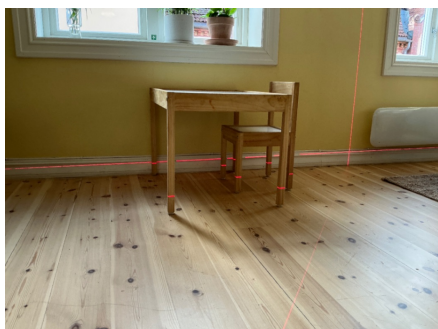
- Målt høydeforskjell på over 20 mm innenfor en lengde på 2 meter. Tilstandsgrad 3 gis med bakgrunn i standardens krav til godkjente måleavvik.
- Målt høydeforskjell på over 30 mm gjennom hele rommet. Tilstandsgrad 3 gis med bakgrunn i standardens krav til godkjente måleavvik.

Det ble registrert skjevheter/plan- og helningsavvik, samt svikt/knirk på gulvflatene. I slike klassiske bygårder av denne alderen må man påregne skjevheter på gulvflatene. Det presiseres at det var store møbler som seng og sofa samt annet løsøre på befaringsstidspunktet som opptar store deler av gulvarealet i boligen, som gjorde det vanskelig å få målt over større flater.

Etasjeskiller er kontrollert med krysslaser.

- For å få tilstandsgrad 0 eller 1 må høydeforskjeller rettes opp. Ytterligere undersøkelser må foretas for å få kartlagt omfanget for utbedring.

Kostnadsestimat: 20 000 - 100 000

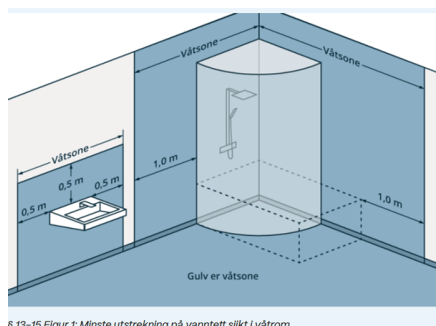
Det er en stikkontakt som er plassert i våtsonen til høyre for servanten, men denne utsettes ikke for direkte vannsprut.

Byggteknisk forskrift (TEK17).

Registrert avvik påvirker ikke våtrommets funksjonalitet ved normal bruk.

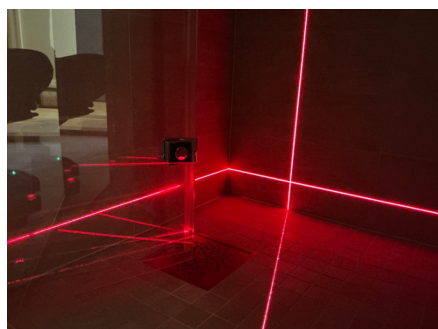
Gulvflatene består av fliser. Det er målt ca. 45 mm høydeforskjell på gulv fra dørterskel til topp slukrist.

Fall på baderomsgulv er kontrollert med krysslaser.

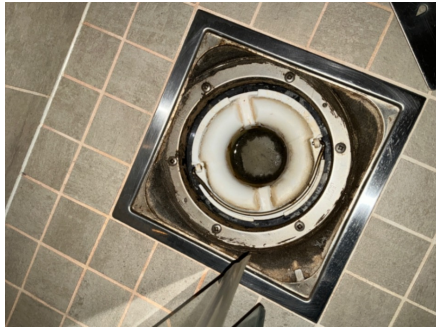
Sluk i plastkonstruksjon. På forespørsel har eier opplyst at branncelle ikke ble brutt i forbindelse med utskiftning av sluk.

Kontroll av sluk.

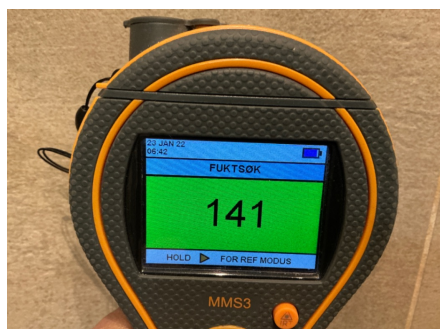
Hulltaking vurderes som praktisk ikke mulig å gjennomføre. Tilstøtende vegger mot entré og stue består av mur. Veggen mot kjøkken er dekket av kjøkkeninnredning, blant annet integrert kjøll/frys og hjørnekarusell. Hulltaking mot våtsone er kun mulig fra enkelte mindre begrensede felt. Etter en risikovurdering underveis i forbindelse med boring av hull for fuktsøk i våtrom har undertegnede ikke valgt å gjennomføre dette, grunnet frykt og konsekvens av å bore i eventuelle vannrør og strømførende ledninger. Det presiseres at dette er et avvik i forhold til forskrift til avhendingslova (tryggere bolighandel).

Hulltaking mot dusjsjonen er ikke foretatt, da det ikke er praktisk eller fysisk mulig. Veggene mot stue består av mur, og veggene mot kjøkken er dekket av kjøkkeninnredning med integrert kjøøl/frys. Det ble foretatt stikkprøvekontroll med Protimeter MMS3. Målingene viste ingen utslag utenfor normale verdier. Målingene gir kun en indikasjon og må ikke oppfattes som en garanti for badetrommet.

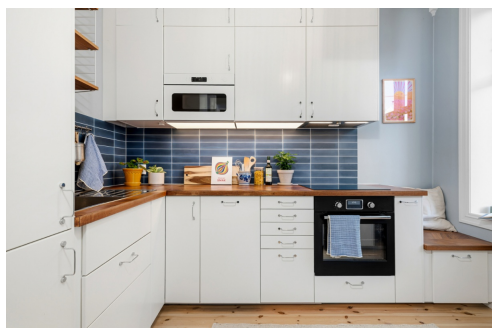
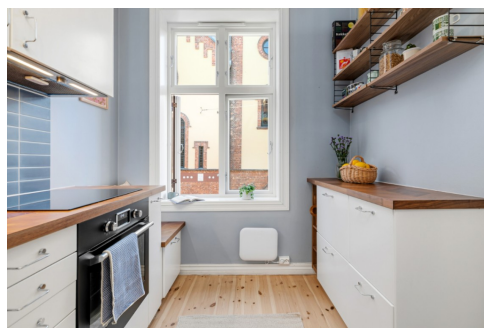
Innredningen vurderes å være i tilfredsstillende funksjonell stand, men det er registrert bruksslitasje samt enkelte fronter med sår og svelling. Kjøkkeninnredning uten automatisk lekkasjestopper. Dette er et krav på kjøkkenet ut ifra alder. Oppvaskmaskin og kjøøl/frys ble ikke trukket frem ved befaring, og det er derfor ikke foretatt inspeksjon av tilstanden bak eller under disse enhetene. Ved bruk av fuktindikator ble det ikke påvist unormale verdier i utsatte soner på befaringdagen.

Kjøkkenet fungerer med disse avvikene, og har normalt ingen konstruksjonsmessig betydning, eller i den praktiske bruken av kjøkkenet. Montering av automatisk lekkasjestopper anbefales.
