# Tilstandsrapport

Boligbygg med flere boenheter
-

Dr Nissens veg 1 J, 7340 OPPDAL
-

# gnr. 288, bnr. 54
-

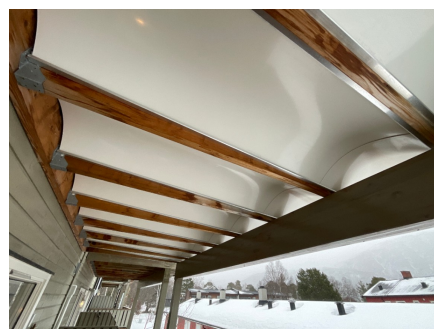
Det er etablert en terrasse mot sør med tilkomst fra stue. Terrassen er oppført av impregnerte materialer og rekkverk med stående rekkverksbord. Selve konstruksjonen ligger helt ned mot terreng og er ikke mulig å kontrollere. Terrassen fremstår med normal slitasje.

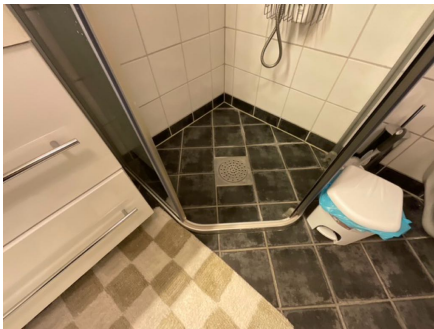
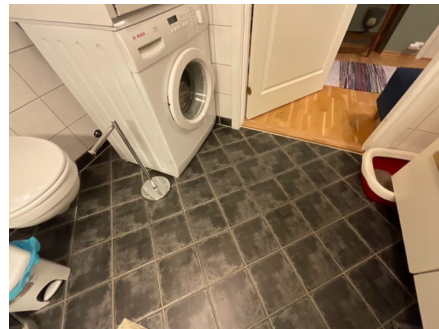
### Overflater Gulv

Gulvet er flislagt og har elektriske varmekabler.

- Det er mulighet for at det kan forekomme vannlekkasje på våtrommet hvor vann ikke vil gå til sluk.
- Det er påvist at høydeforskjell fra topp slukrist til gulv/synlig topp membran ved dørterskel er mindre enn 25 mm.
- Det er påvist at noen fliser har bom (hulrom under).
- Det er påvist avvik i fallforhold til sluk i forhold til krav i forskrift på byggetidspunktet.
- Det er påvist sprekker i fliser.

Gulvet er tilnærmet flatt og ved en eventuell lekkasje fra servant eller vaskemaskin er det en fare for at lekkasjevann kan avrenne tilstøtende rom. Det registreres sprekke i noen gulvfliser i området ved wc samt stedvis bom i gulvfliser.

Det anbefales etablering av lekkasjealarm ved vaskemaskin og servant samt påse at silikonfuge ved dørterskel til en hver tid er inntakt.

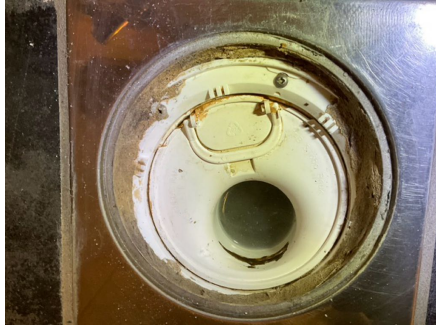
### Sluk, membran og tettesjikt

Det er plastsluk og smøremembran med ukjent utførelse. Det er 2 sluk i rommet hvor ett i dusjsone og ett under vaskemaskin.

- Mer enn halvparten av forventet brukstid er passert på membranløsningen.

- Overvåk tilstanden jevnlig. For å få tilstandsgrad 0 eller 1 må tettesjiktet skiftes ut, men tidspunktet for når dette er nødvendig er vanskelig å si noe om.

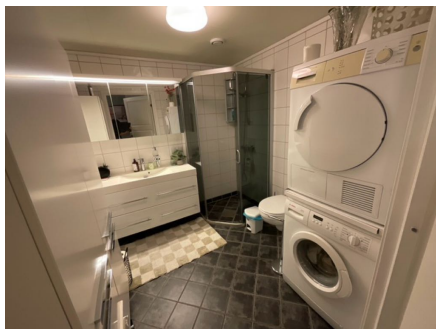
### TG 2 Sanitærutstyr og innredning

Rommet har innredning med nedfelt servant, høyskap, veggmontert toalett og dusjvegger/hjørne. Det opplyses at blandebatteri i dusj er utskiftet i 2024.

- Det er ikke påvist tilfredsstillende løsning for å synliggjøre lekkasje fra innebygget systerne.

- Ved implementering av innebygget systerne var det ikke krav om lekkasjesikring, konstruksjonen bør jevnlig observeres.
