# Tilstandsrapport

Enebolig

Mauravegen 13, 2032 MAURA

Befaringsdato: 16.10.2024

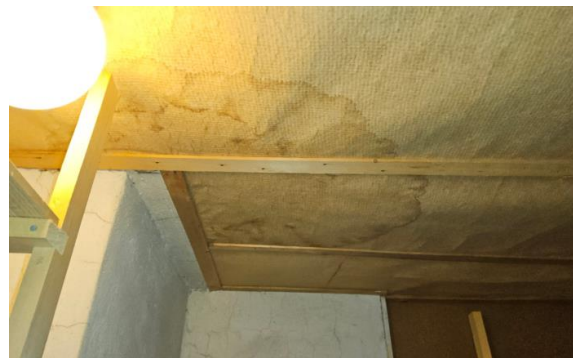
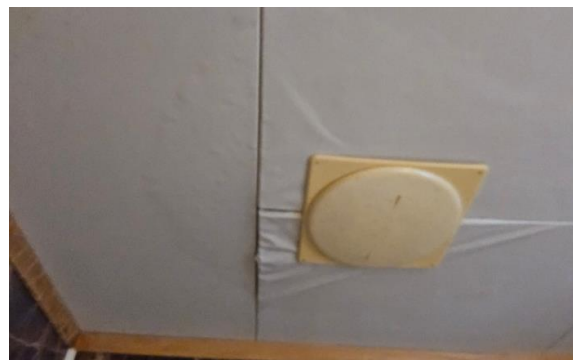
- Det er påvist fuktskjolder/skader i takkonstruksjonen.

Det er fuktskjolder på innvendig tak i bod i loftetasjen og på bad i 1. etasje. Dette kan tyde på problemer med tekingen.

- Det må gjøres nærmere undersøkelser.
