# Colbjørnsens gate 8 C 0256 OSLO

## Tilstandsrapport Eierskifte

Boligtype: Leilighet

Byggeår: 1932

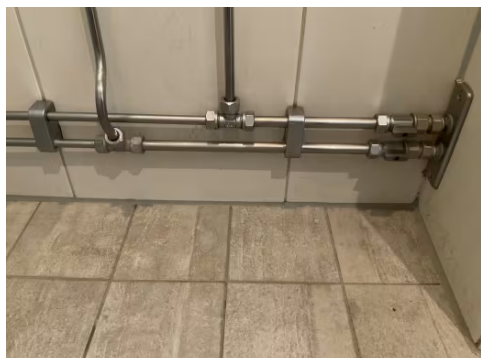
## 6.9 Vannledninger

Det er kobberør og krom kobberør på badet.

Det er stoppekraner på badet og i kjøkkenbenken.

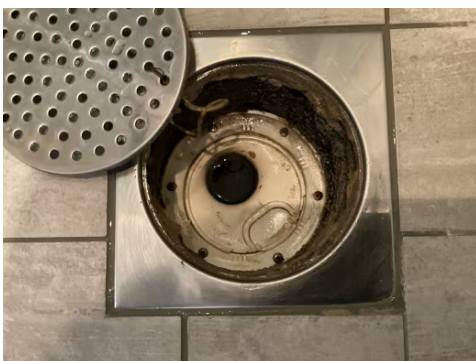
## 6.13 Våtrom: Bad/wc

| Det er en høydeforskjell på ca. 2 cm fra topp slukrist til topp flis ved døren. | |
| TG 2 pga: Høydeforskjell mellom topp sluk til avslutning av membran ved dør er under 25mm. | |
| Oppbrett av membran ved dør er mindre enn 15 mm. | |

Det anbefales å installere et dusjkabinett for å begrense overflater for belastning med fritt vann.
