Tilstandsrapport

Enebolig

Stilnesveien 1, 3770 KRAGERØ

Befaringsdato: 24.04.2024

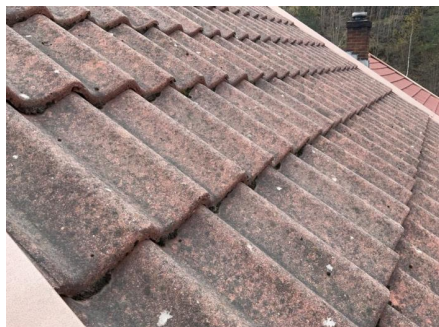
TG2 Taktekking

Taket er tekket med betongstein.

- Mer enn halvparten av forventet brukstid er passert på taktekkingen.

- Overvåk tilstanden jevnlig. For å få tilstandsgrad 0 eller 1 må tekkingen skiftes ut, men tidspunktet for når dette er nødvendig er vanskelig å si noe om.

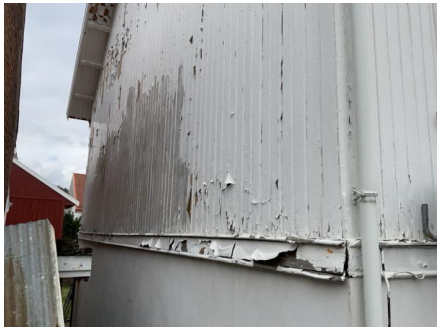
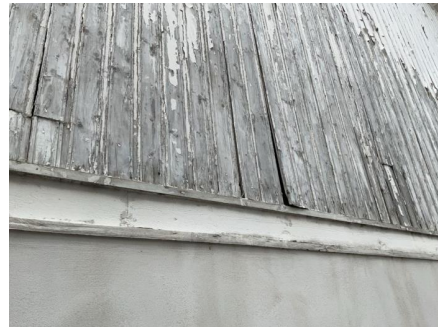
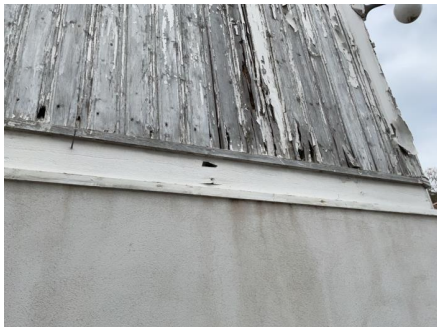
TG3 Veggkonstruksjon

Yttervegger i trekonstruksjon med trekledning.

- Det er påvist råteskader i veggkonstruksjonen.

Omfanget er usikkert, før man begynner å rive kledning, dermed er også kostnadsestimatet usikkert.

- Råteskadede konstruksjoner må skiftes ut.

Kostnadsestimat: 50 000 - 100 000

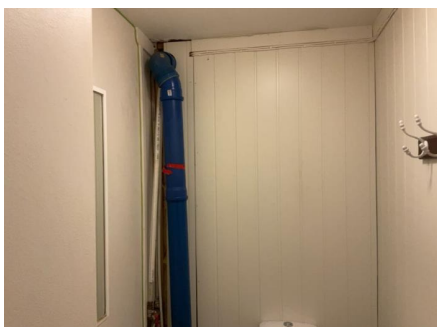
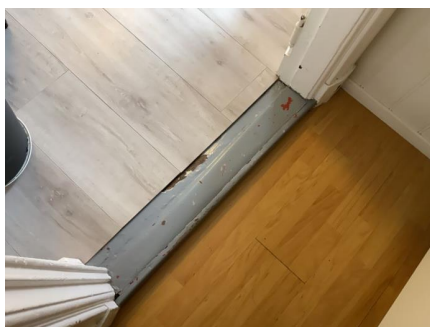
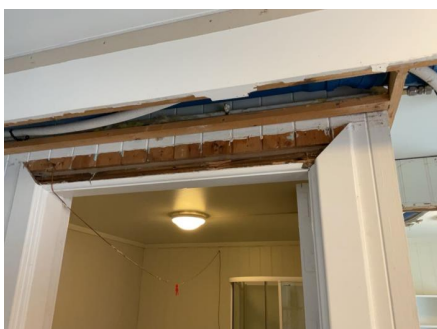
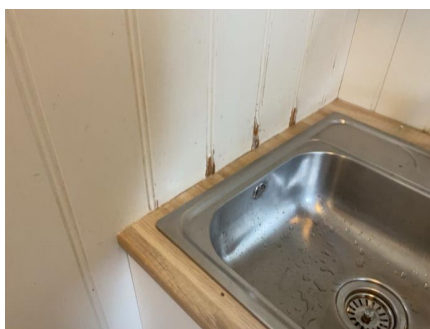
! TG 2 Overflater - 2

- Det er avvik:

Behovet for tiltak vil være bestemt av estetiske hensyn.

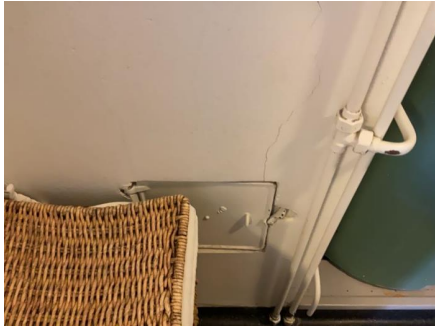
! TG 3 Pipe og ildsted - 2

Det er pipe av teglstein, antatt fra byggeår.

- Det er påvist sprekker og/eller riss i pipe.
- Ildfast plate mangler på gulvet under sotluke/feiluke på pipe.
- Pipevanger er ikke synlige.
- Mer enn halvparten av forventet brukstid er passert på pipe.

Hvis pipa rehabiliteres med nytt røykrør, er det sannsynligvis ikke nødvendig å gjøre pipevangene synlige. Dette må avgjøres av feieren. En rehabilitering, med montering av nytt røykrør, tilkobling av ildsteder og ny feieluke, koster normalt mellom kr. 30 000,- og kr. 60 000,-

Kostnadsestimert: 10 000 - 50 000

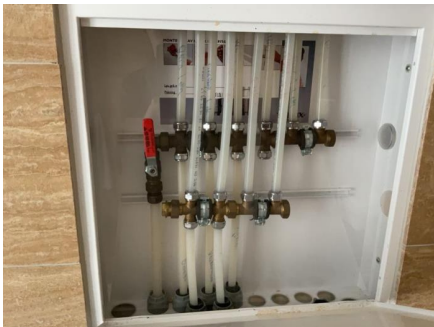
! TG 2 Vannledninger - 2

Det er eldre vannrør av kobber.

- Det er ikke behov for utbedringstiltak siden anlegget fungerer i dag, men ut ifra alder kan skader plutselig oppstå på eldre anlegg.

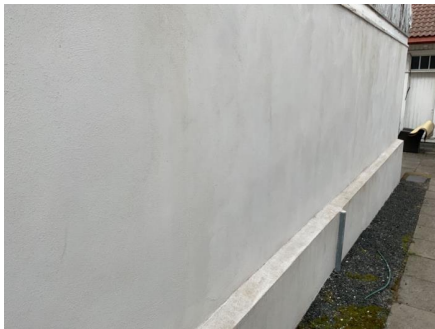
TG 2 Utvendige vann- og avløpsledninger

Det er offentlig avløp via private stikkledninger og offentlig vannforsyning via private stikkledninger.

- Det er ikke behov for utbedringstiltak siden anlegget fungerer i dag, men ut ifra alder kan skader plutselig oppstå på eldre anlegg.
