# Vestsivegen 1328 2406 ELVERUM

## Tilstandsrapport Eierskifte

| Rapportdato: | 11.11.2025 (Gyldig til 11.11.2026) |

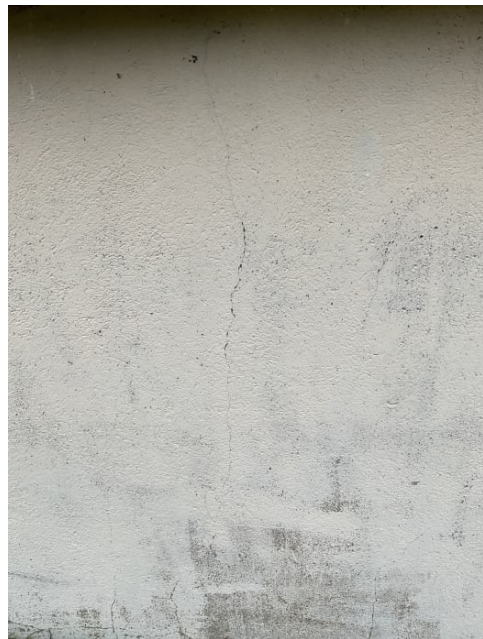
Sprekker i grunnmuren.

Det registreres riss/ sprekker i grunnmuren.

Det anbefales å foreta en gjenpussing av sprekker i grunnmur, slik at forholdet kan observeres over tid, med tanke på om dette er under utvikling eller er stabilt.

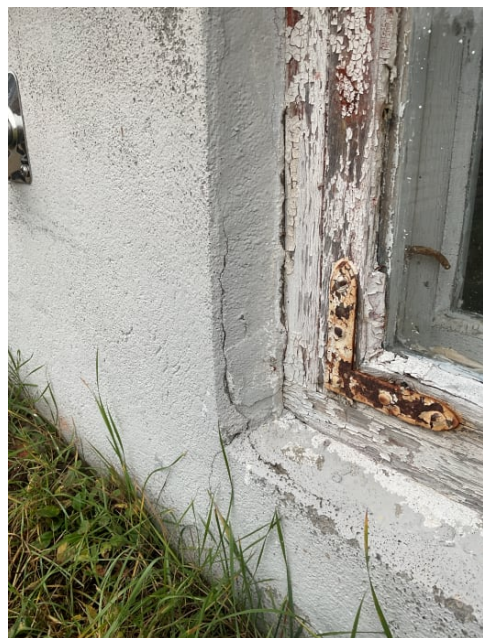
Sprekk i grunnmuren.

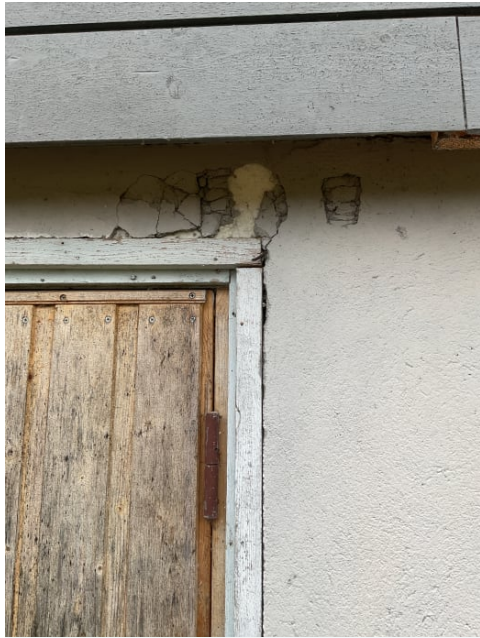
Grunnmur har stedvis avskalling/ skader.

Manglende puss.

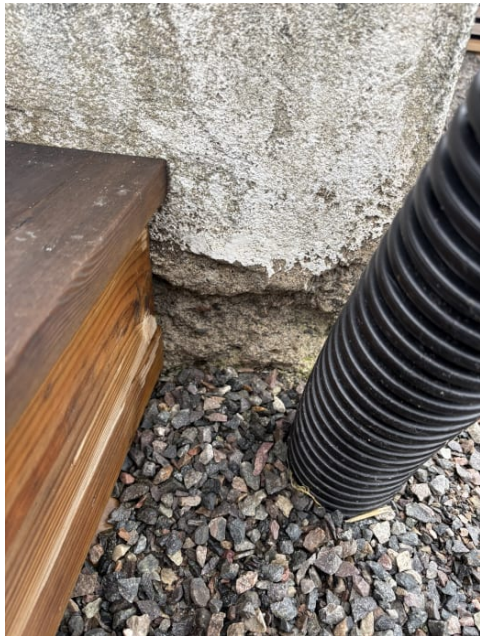
Avskalling på puss.

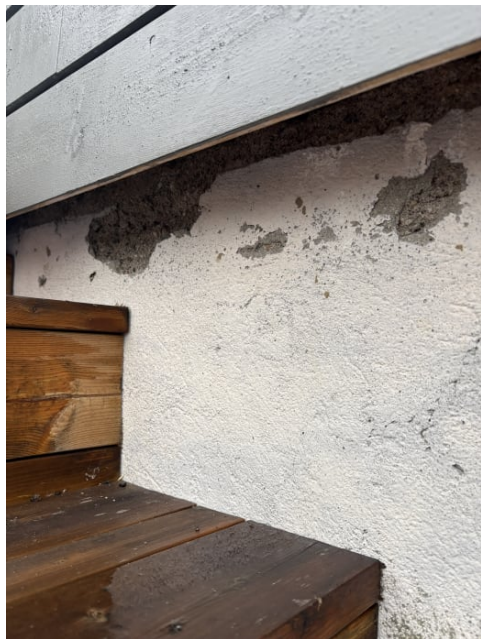
Avskalling på puss.

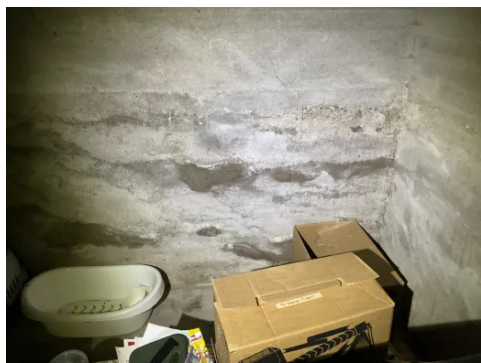
Salt/kalkutslag i kjeller.

Det registreres mineralutslag (salt/kalkutslag) i overflater som er et symptom på fuktvandring gjennom grunnmur.

Det må foretas tiltak for å utbedre årsak til fukt-/råteskadene samt utbedre råteskadene.

Ses i sammenheng med drenering.

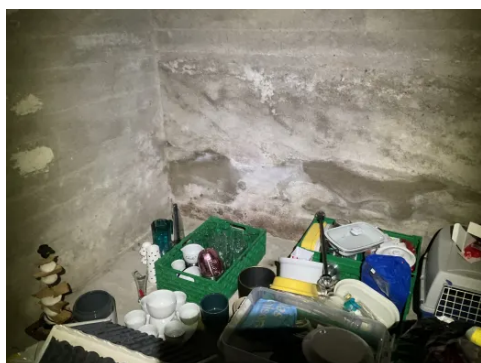
Salt/kalkutslag i kjeller.

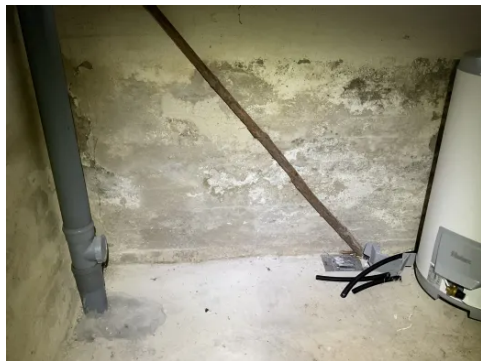
Salt/kalkutslag i kjeller.

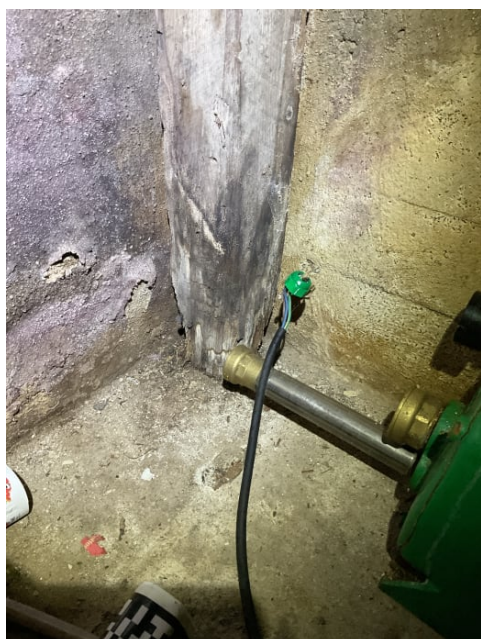
Råteskader på treverk til trapp.

Råteskader i treverk.

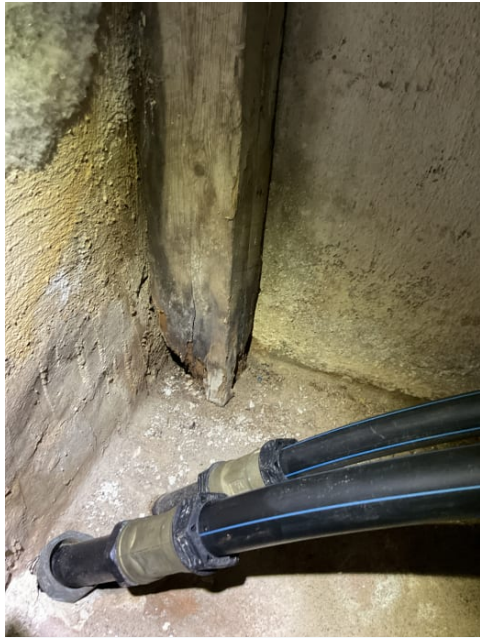
Råteskader i treverk.

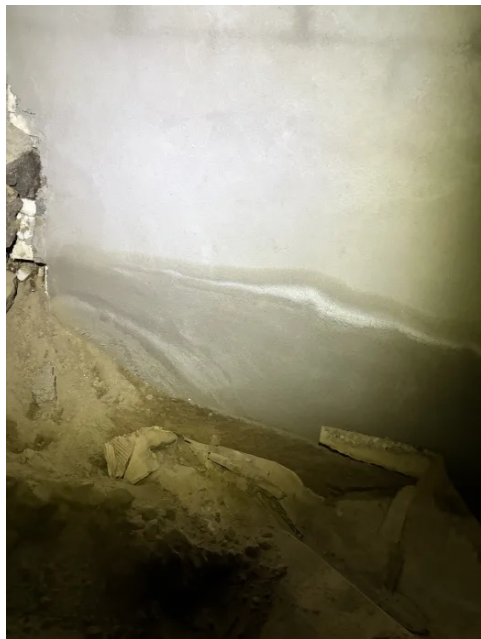
Det er ikke etablert fuktsperre mot grunnen i jordkjeller.

Fuktighet i jordgulv og saltutslag.

Fuktsperre mot grunnen i jordkjeller.

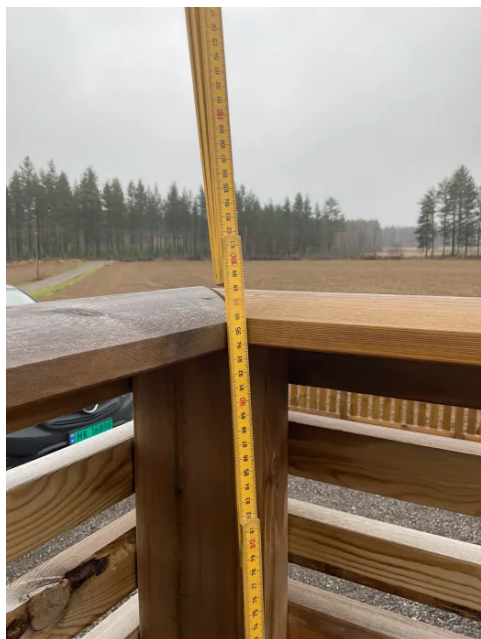
Høyde rekkverk.

Rekkverk må monteres iht. krav.

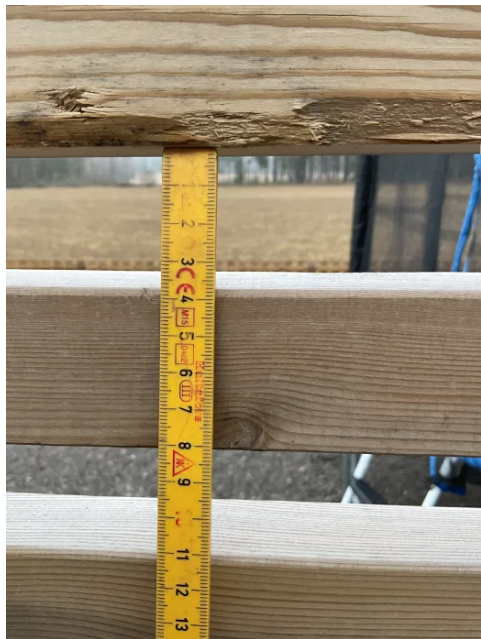
Avstand mellom spiler i rekkverk.

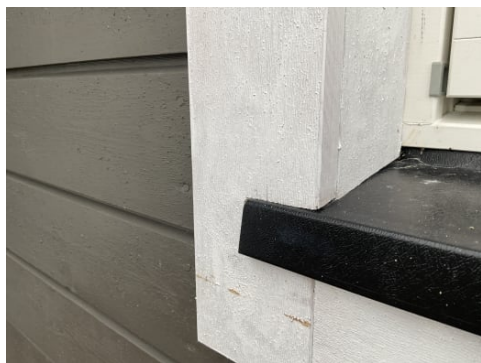
Panel helt ned til beslag.

Utvendig belistning går helt ned til vannbrettbeslag, dette kan føre til fuktopptrekk i panel.

Montere beslag på terrassedør.

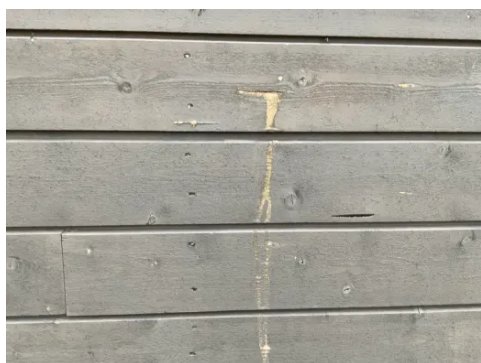
Utslag av kvæ.

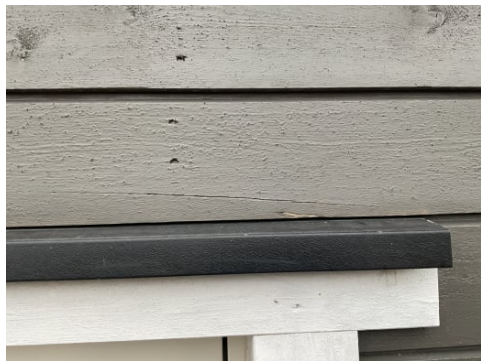
Sprekk i panel.

Det registreres enkelte sprekker i kledningen.

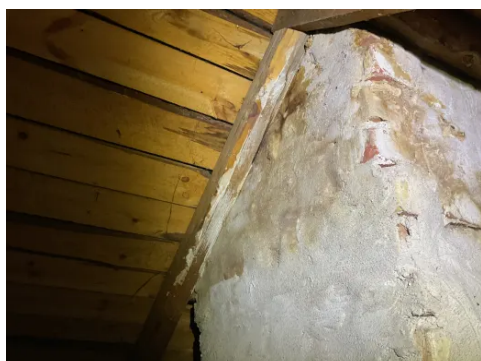
Fuktmerker rundt pipe.

Det registreres fuktmerker rundt takgjennomføring til pipe.

Det registreres fuktmerker rundt pipa. Ses i sammenheng med beslag over tak

Lekkasjen må utbedres.

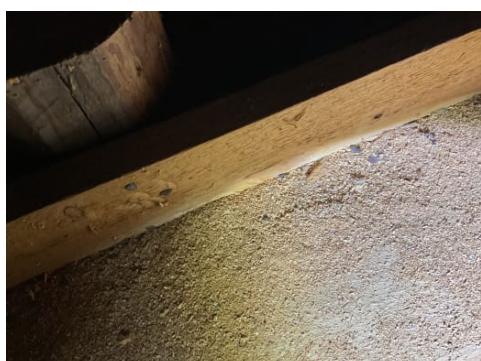
Spor etter skadedyr.

Det er spor etter skadedyr. (mus)

Det må gjøres tiltak mot skadedyr.

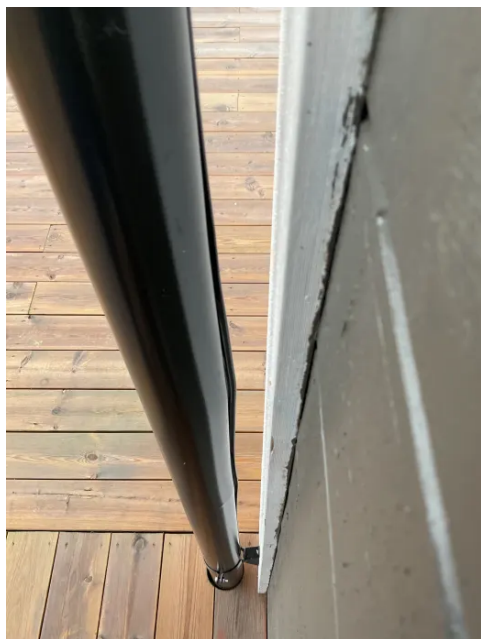
Frostspreng i nedløp.

| Det ble registrert buling/skade i nedløpsrør som er et symptom på frostspreng. | |

| Utbedring av skader må påregnes. | |

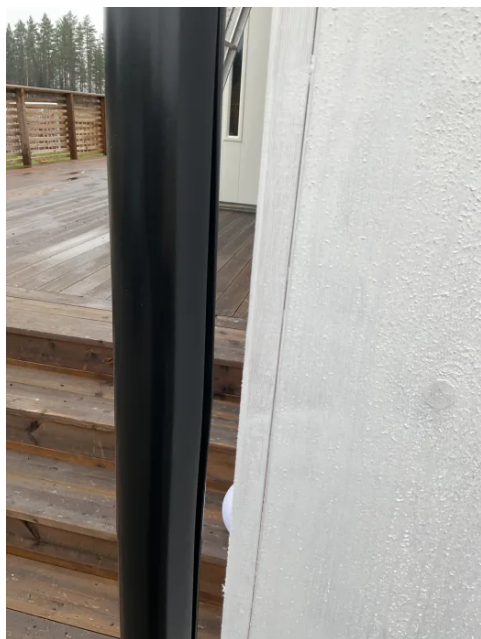
Frostspreng i nedløp.

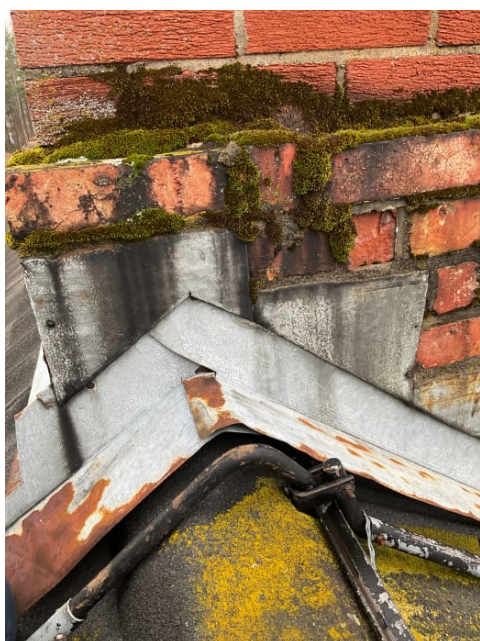
Beslag til pipe.

Det er påvist avvik ved beslagsløsninger.

Utbedring/utskifting av beslagsløsninger anbefales for å unngå lekkasjer og skader.  
Utbedring av innfesting.  
Fjerning av mose.

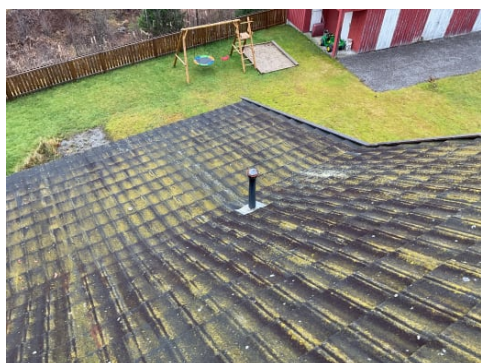
Mose på tak.

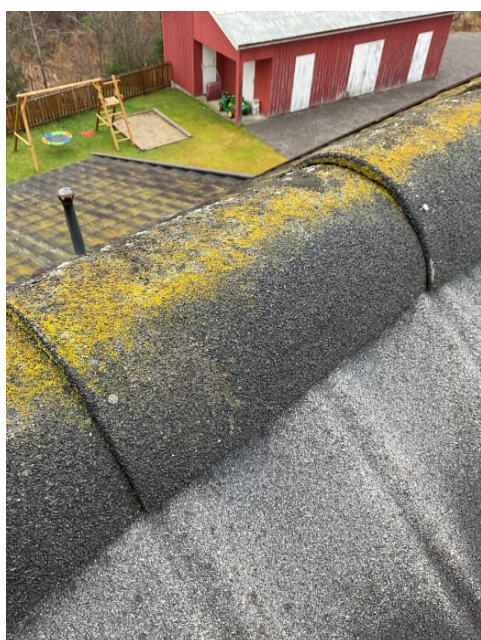
Taktekking er festet med spiker. disse har sklidd ut fra tekkingen flere steder, dette vil føre til lekkasjer med fare for at vann kommer inn i konstruksjonen. det er også manglende spiker enkelte steder.

Løs innfesting av takteking.

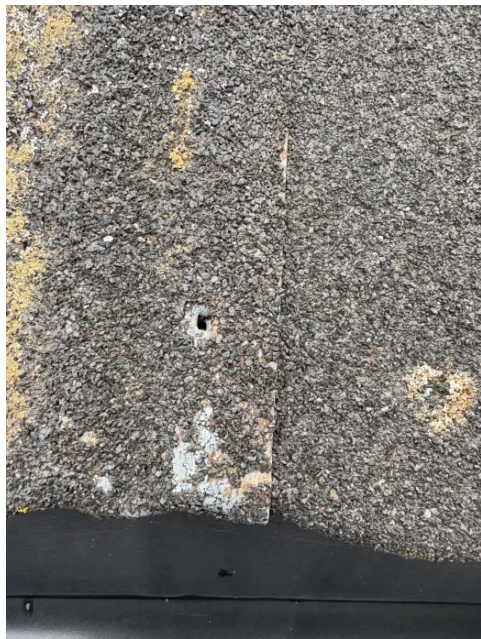
Hull i takteking.

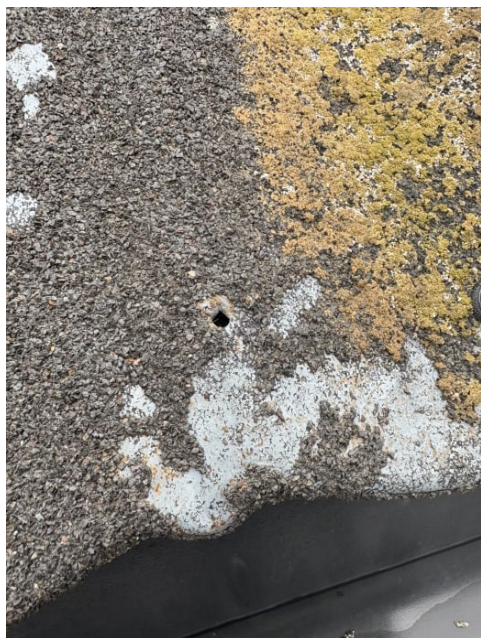
Hull i takteking.

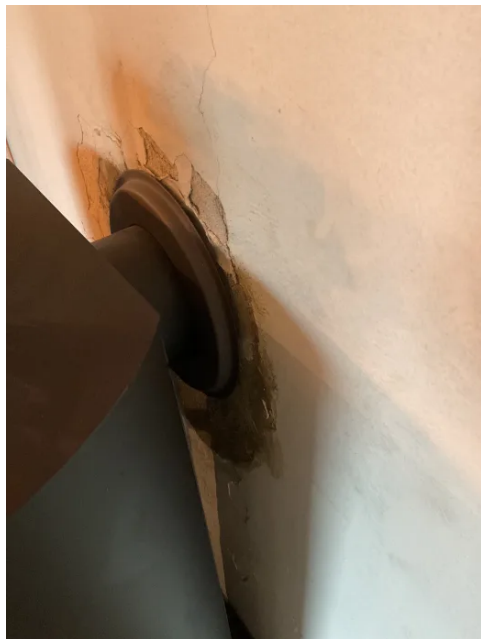
Avskalling i puss/maling rundt røykgjennomføring.

Med bakgrunn i påviste avvik og for en vurdering av eventuelle tiltak anbefales en ytterligere kontroll av pipa/ildsteder utført av brann- og feiervesen.

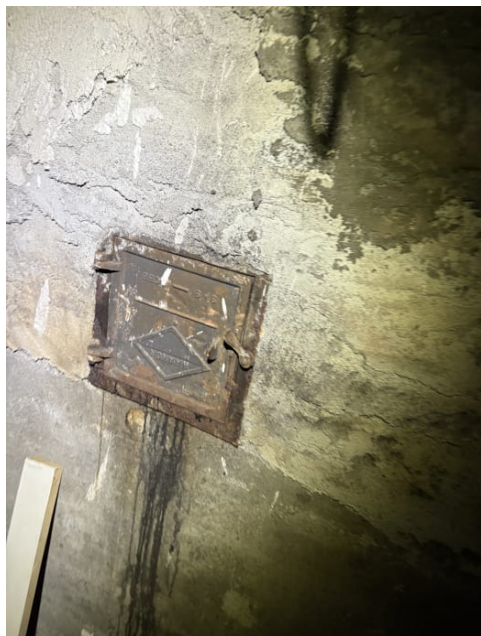
Rennemerker fra sotluke i kjeller.

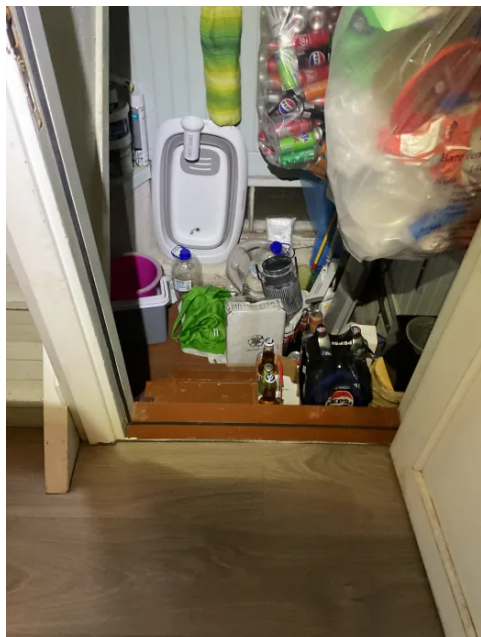
Det registreres råteskader i nedre del av kjellertrapp pga fuktopptrekk fra kjellergulv / grunnmur.

Utbedring av råteskader på bæring til trapp i kjeller anbefales

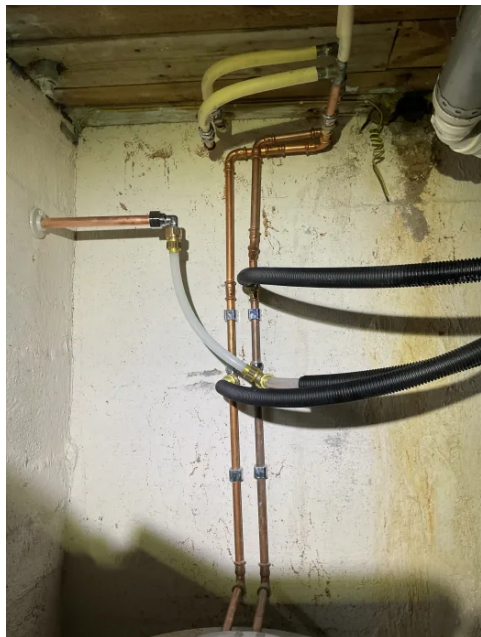
Vannrør i kjeller.

| Rørstrekk i kjeller er uisolerte og utsatt for frost. | |

Vannrør må isoleres i kalde rom for å unngå frost og kondens.

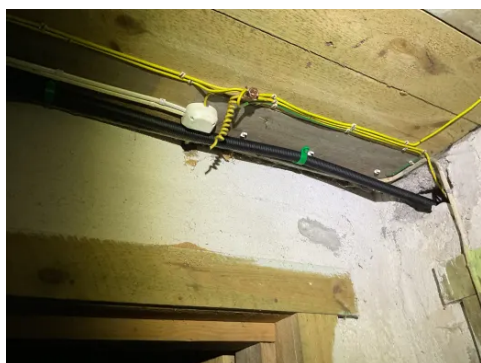
Dårlig innfesting av kabler.

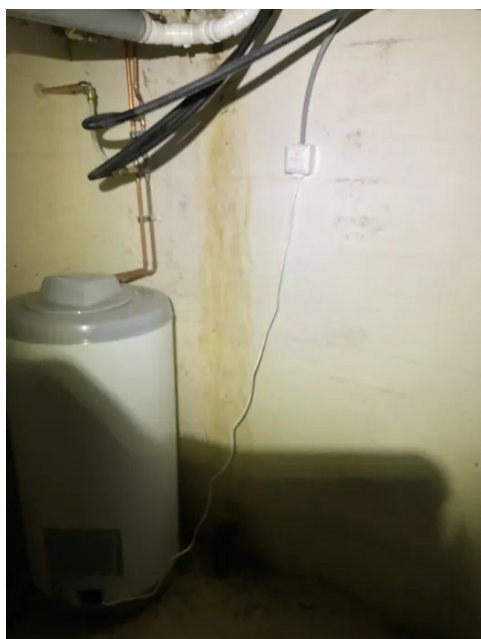
Dårlig innfesting av kabler.

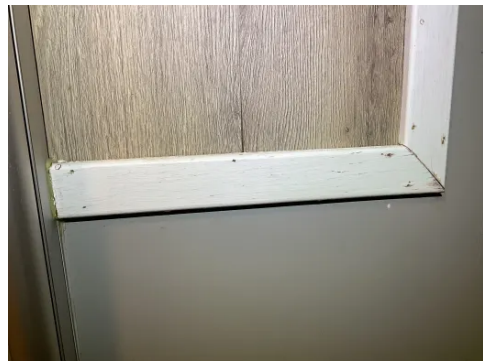
Fuktskader

Det registreres misfarging og skader i overflater i dusjnisje

Badet fungerer med dagens tilstand, men på grunn av påviste forhold anbefales montert et dusjkabinett for å unngå ytterligere fuktbelastning i påvente av en oppgradering.

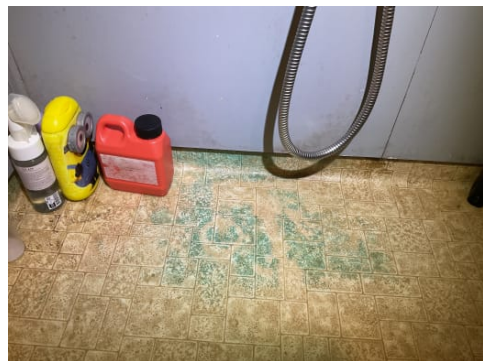
Missfarging på plater og belegg.

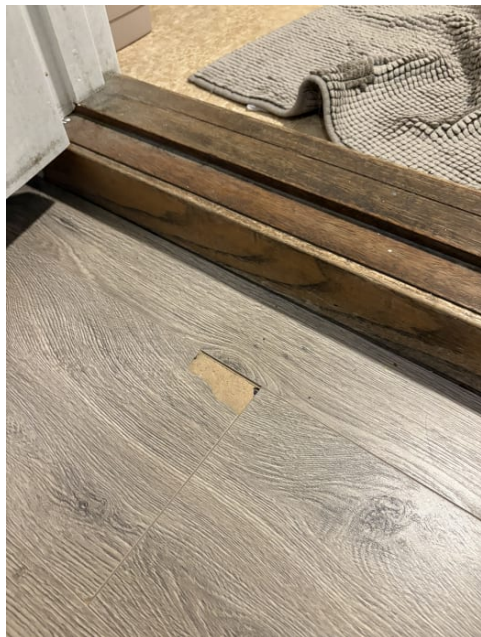
Skader i laminatgulv.

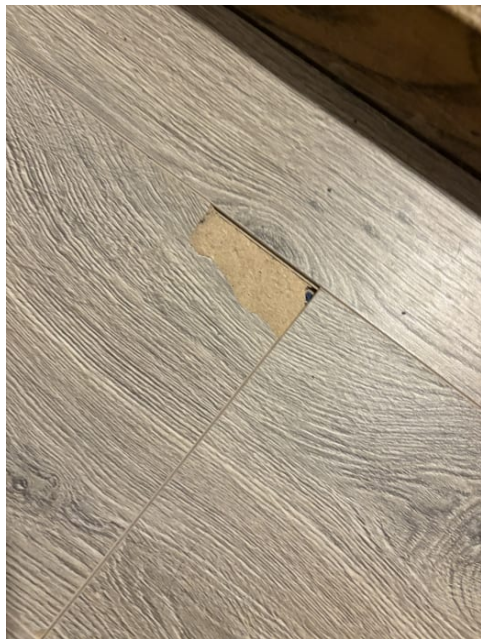
Skader i laminatgulv.

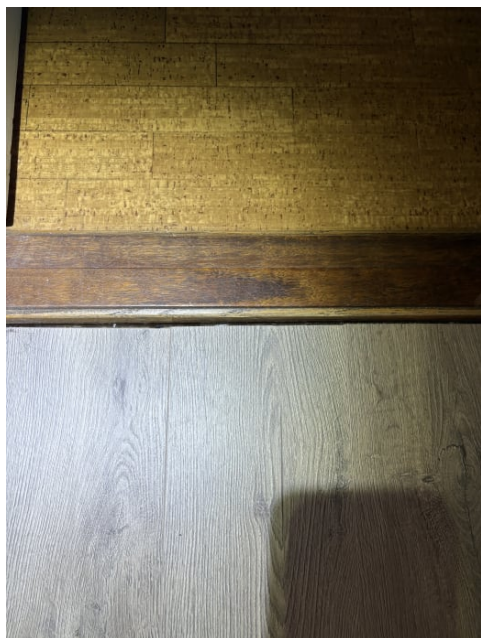
Manglende listverk.

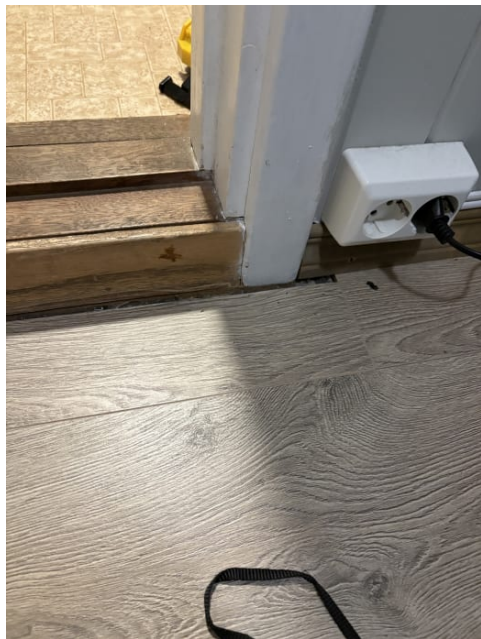
Manglende listverk

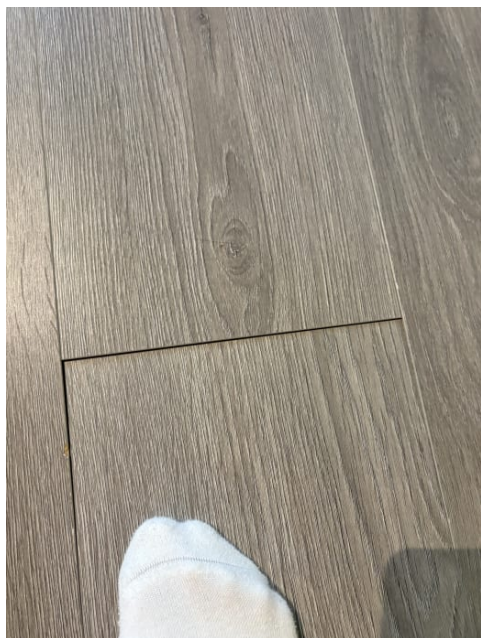
Svikt i laminat
