Vestsivegen 1328, 2406 ELVERUM

**Familievennlig og landlig  
beliggende enebolig med solrik  
terrasse på 84 kvm. Pent  
opparbeidet tun. Uthus med boder.**

| Rapportdato: | 11.11.2025 (Gyldig til 11.11.2026) |

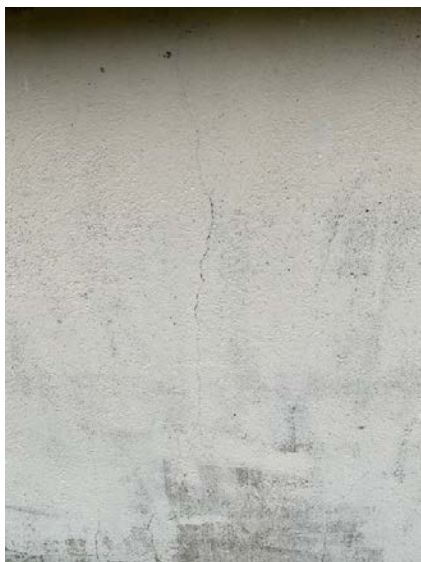
Sprekker i grunnmuren.

Det registreres riss/ sprekker i grunnmuren.

Det anbefales å foreta en gjenpussing av sprekker i grunnmur, slik at forholdet kan observeres over tid, med tanke på om dette er under utvikling eller er stabilt.

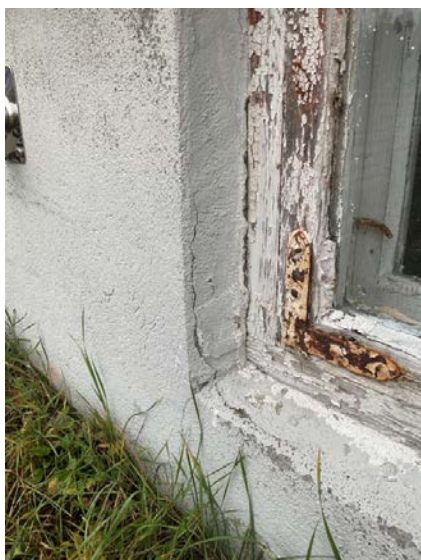
Sprekk i grunnmuren.

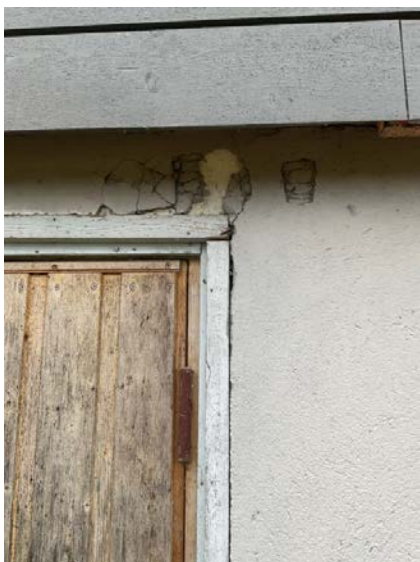
Grunnmur har stedvis avskalling/ skader.

Manglende puss.

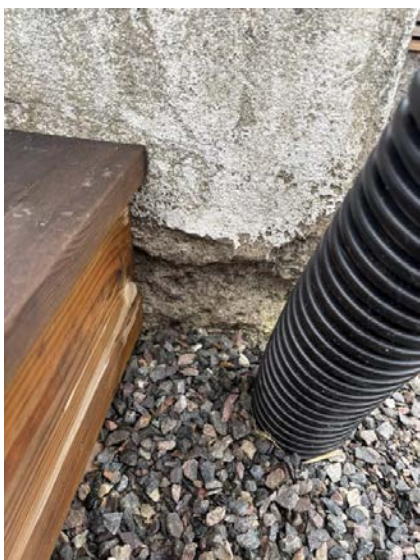
Avskalling på puss.

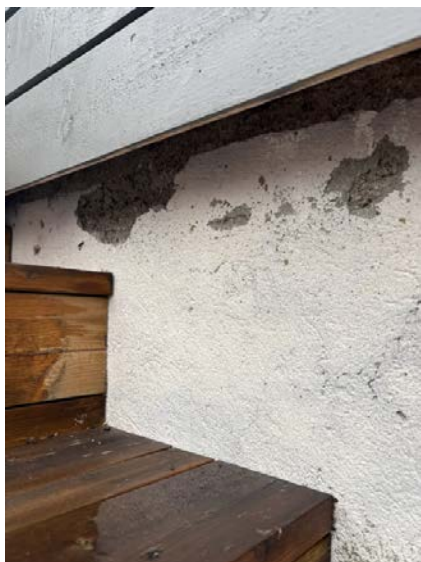
Avskalling på puss.

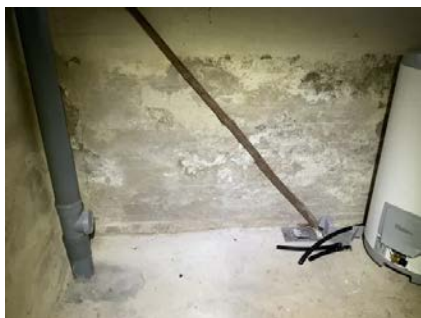
Det registreres mineralutslag (salt/kalkutslag) i overflater som er et symptom på fuktvandring gjennom grunnmur.

Salt/kalkutslag i kjeller.

Det må foretas tiltak for å utbedre årsak til fukt-/råteskadene samt utbedre råteskadene.

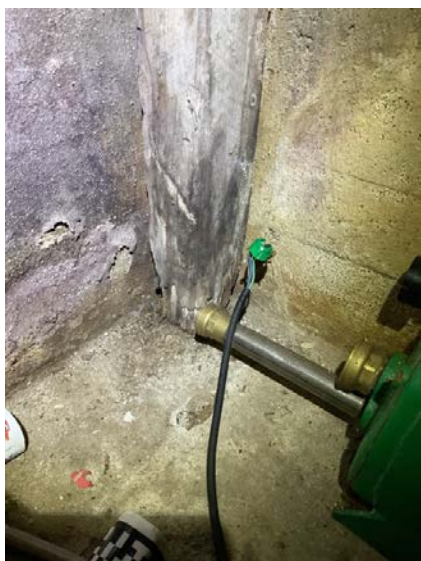
Råteskader på treverk til trapp.

Råteskader i treverk.

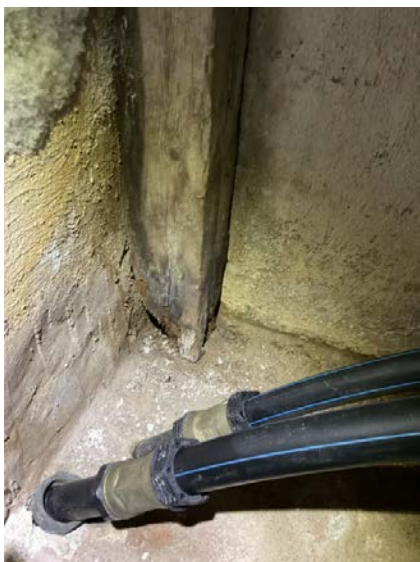
Råteskader i treverk.

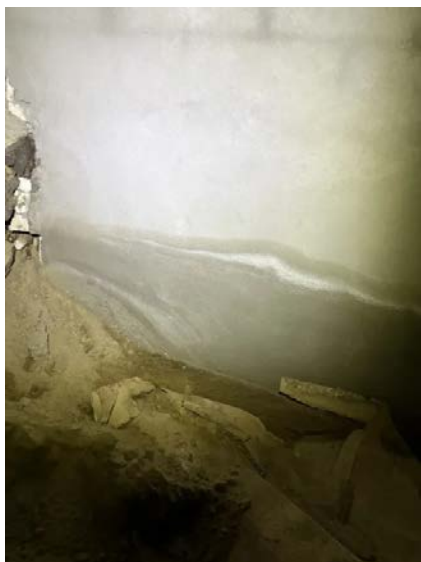
Det er ikke etablert fuktsperre mot grunnen i jordkjeller.

Fuktmålinger viser et fukttinnhold opp i mot faren for en skadeutvikling i form av sopp-/råteskader.

Fuktighet i jordgulv og saltutslag.

Fuktsperre mot grunnen i jordkjeller.

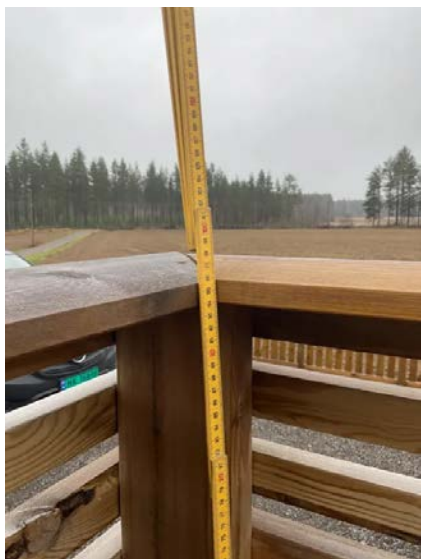
Høyde rekkverk.

Åpning mellom liggende rekkverksbord er over 20 mm. og gir muligheter for klatring.

Rekkverk må monteres iht. krav.

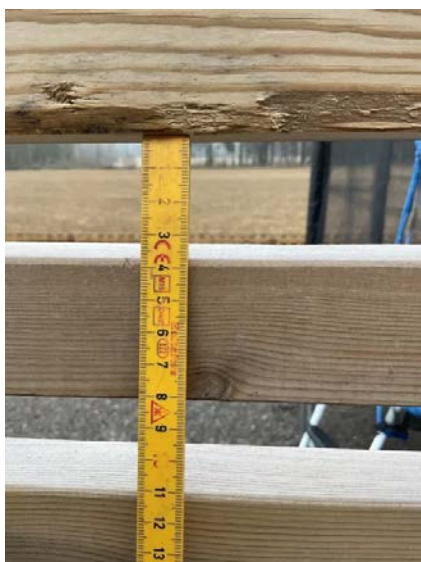
Avstand mellom spiler i rekkverk.

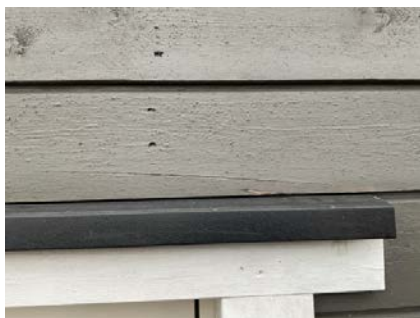
Sprekk i panel.

Det registreres enkelte sprekker i kledningen.

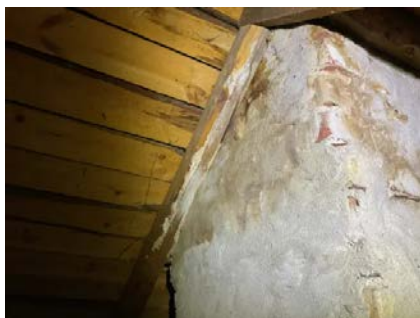
Det registreres fuktmerker rundt takgjennomføring til pipe.

Det registreres fuktmerker rundt pipa. Ses i sammenheng med beslag over tak

Fuktmerker rundt pipe.

Lekkasjen må utbedres.

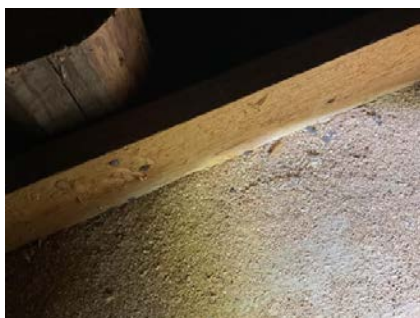
Det er spor etter skadedyr. (mus)

Spor etter skadedyr.

Det må gjøres tiltak mot skadedyr.

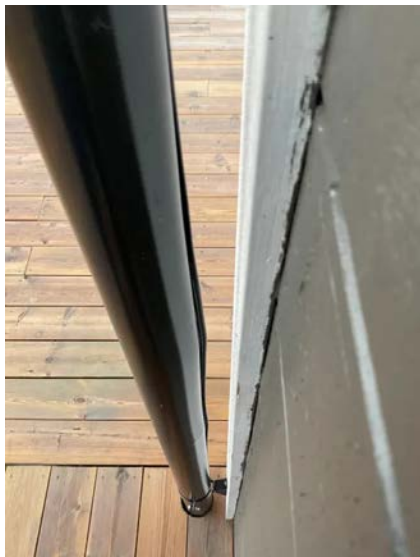
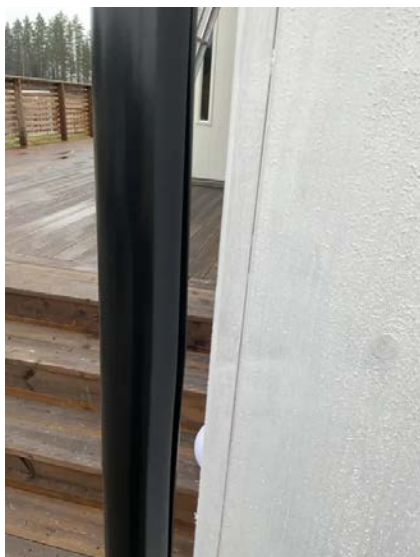
Frostsprengh i nedløp.

| Det ble registrert buling/skade i nedløpsrør som er et symptom på frostsprengh. | |

| Utbedring av skader må påregnes. | |

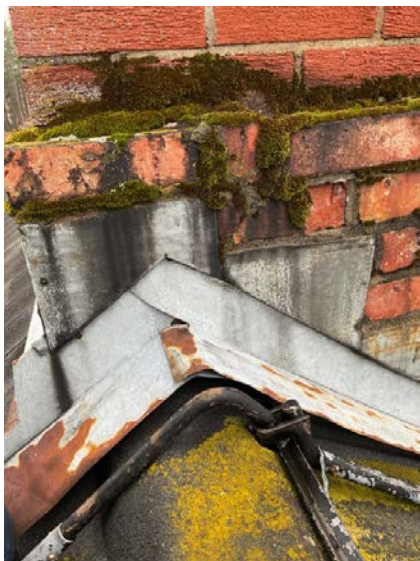
Beslag rundt takhatt er mangelfullt utført.

Beslag til pipe.

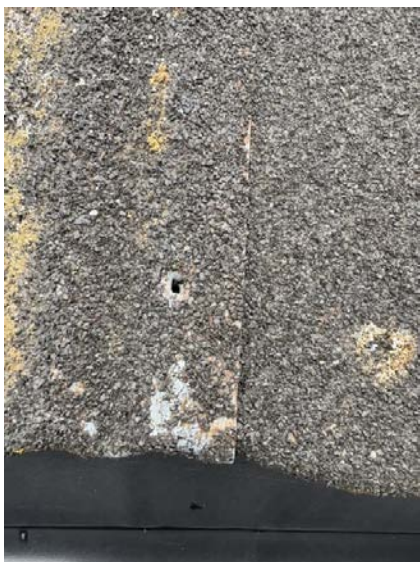
Hull i takteking.

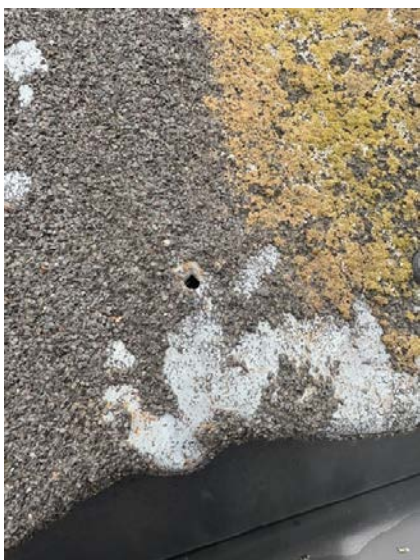
Hull i takteking.

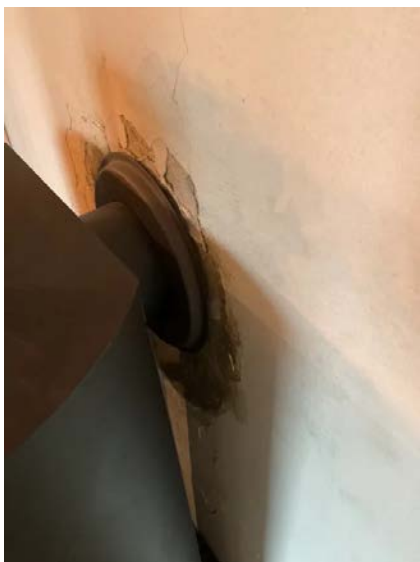
Avskalling i puss/maling rundt røykgjennomføring.

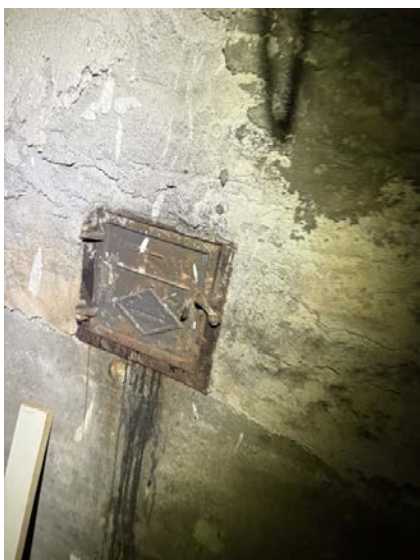
Rennemerke fra sotluke i kjeller.

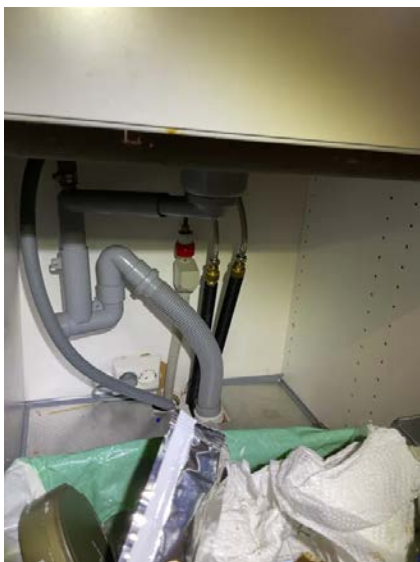
| Vannrør er fra byggeåret, og har nådd en alder hvor det vil være økt risiko for lekkasjer. | |
| Rørstrekk i kjeller er uisolerte og utsatt for frost. | |

Vannrør på kjøkken.

Vannledninger bør skiftes i forbindelse med fremtidig oppgradering av våtrom/kjøkken.

Vannrør må isoleres i kalde rom for å unngå frost og kondens.

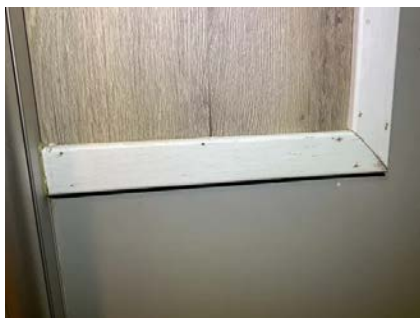
Fuktskader

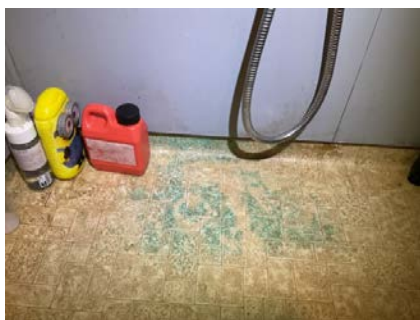
Missfarging på plater og belegg.

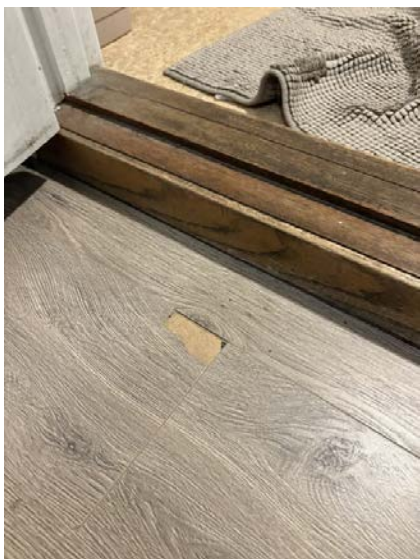
Skader i laminatgulv.

Svikt i laminat på stue.  
 Skader i laminatgulv.  
 Det er montert laminatgulv i 1. etg i boligen.  
 Manglende ferdigstilling av enkelte innvendig overflater.  
 Kjøkken er pusset opp i senere tid  
 Justering av innvendige dører må påpregnes.  
 Generelt består innvendige overflater fra byggeåret.  
 Disse er overflatebehandlet gjennom tiden.

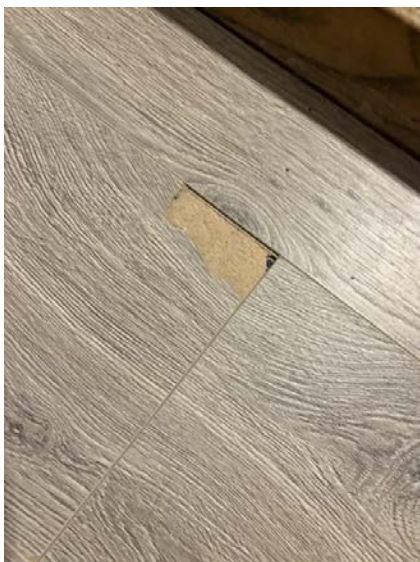
Skader i laminatgulv.

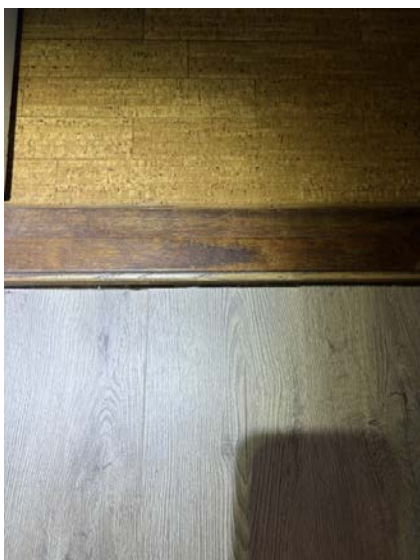
Manglende listverk.

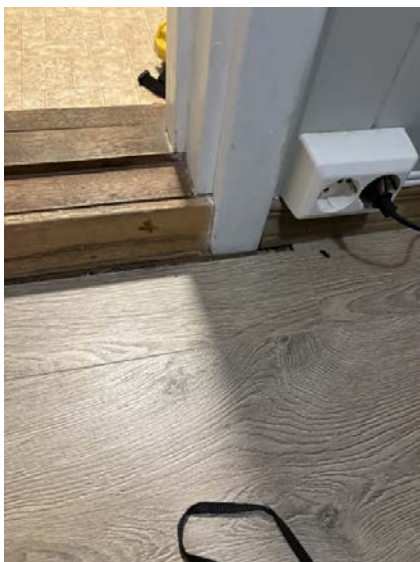
Manglende listverk
