Vestsivegen 1328, 2406 ELVERUM

**Familievennlig og landlig  
beliggende enebolig med solrik  
terrasse på 84 kvm. Pent  
opparbeidet tun. Uthus med boder.**

Boligtype:	Enebolig
Byggeår:	1932
Hovedbygg BRA:	186 m <sup>2</sup>
Hovedbygg BRA-i:	186 m <sup>2</sup>
Sum alle bygg BRA:	264 m <sup>2</sup>
Sum alle bygg BRA-i:	186 m <sup>2</sup>
Rapportdato:	11.11.2025 (Gyldig til 11.11.2026)

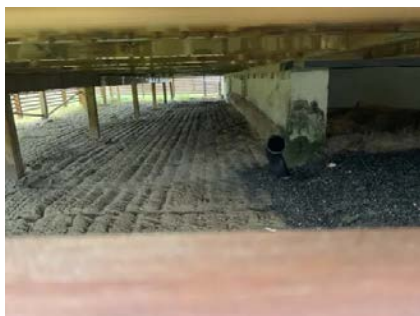
Taknedløp er avsluttet over terreng.

Type grunnmur?	Grunnmur/ringmur
Grunnmur med kjeller.	
Er det gjennomført arbeider etter opprinnelig byggeår?	Nei
Er det manglende fuktsikring i form av grunnmursplast på grunnmur, eller er det ut fra alder grunn til å anta at dette mangler?	Ja
Har drenering nådd en alder som gir økt risiko for skader eller følgeskader?	Ja
Er det ved innvendig inspeksjon registrert symptom på nedsatt funksjon eller funksjonssvikt?	Ja
Er bygningen utsatt for tilsig av overflatevann (terrengfall inn mot boligen)?	Nei
Er kontrollert bortledning av vann fra taknedløp ved grunnmur mangelfull?	Nei
<b>Oppsummering av drenering</b>	<b>TG-3</b>
Manglende grunnmursplast skyldes vanlig byggeskikk da huset ble bygget. Uten denne beskyttelsen er grunnmuren mer utsatt for fukt fra omkringliggende masser.	
Det registreres salt/kalkutslag på innvendig grunnmursflater som indikerer fukttransport gjennom grunnmuren.	
Taknedløp er avsluttet over bakken uten utkast.

Det er synlige fukskader i overflater.	
<b>Anbefalte tiltak / ytterligere undersøkelser anbefales</b>	
Kjeller bør holdes under observasjon. Lagring av varer bør unngås og god utlufting ivaretas.	
Taknedløp bør etableres med utkast sammen med godt fall på terreng, eller ført i et lukket avløpsanlegg, slik at takvannet kontrollert blir ført bort fra bygningen.	
Pga synlig svikt må drenering/utvendig fuktsikring oppgraderes.	
<b>Utbedringskostnader</b>	<b>50 000 - 150 000</b>

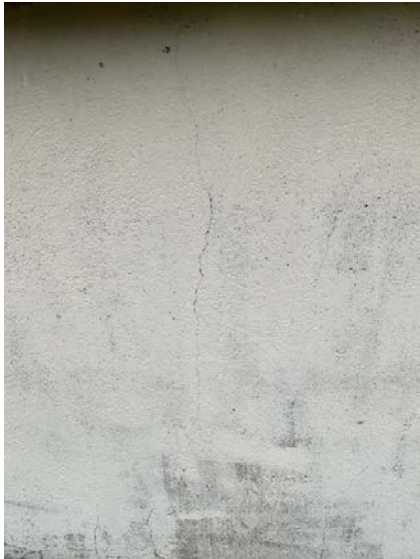
Sprekker i grunnmuren.

Det registreres riss/ sprekker i grunnmuren.

Det anbefales å foreta en gjenpussing av sprekker i grunnmur, slik at forholdet kan observeres over tid, med tanke på om dette er under utvikling eller er stabilt.

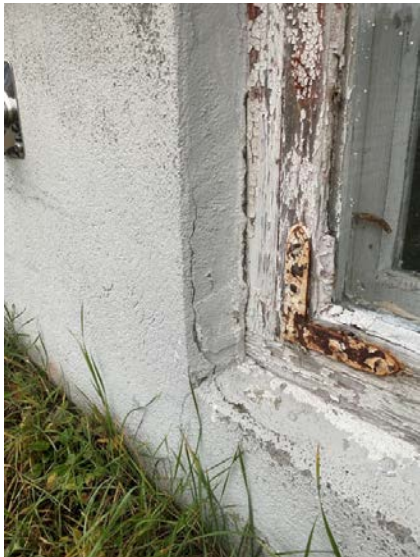
Sprekk i grunnmuren.

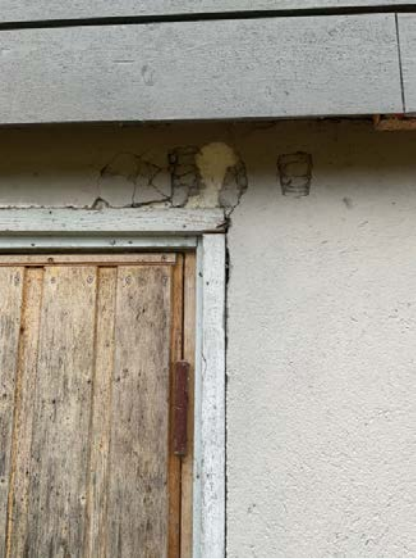
Grunnmur har stedvis avskalling/ skader.

Manglende puss.

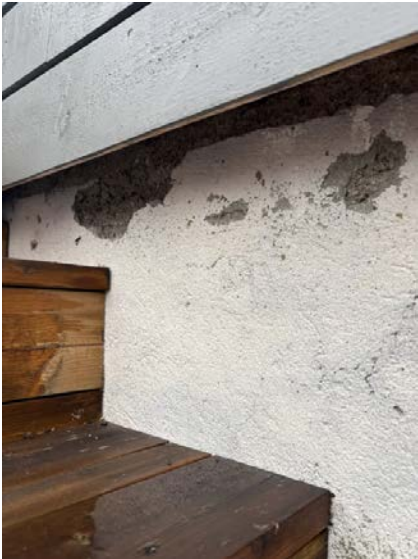
Avskalling på puss.

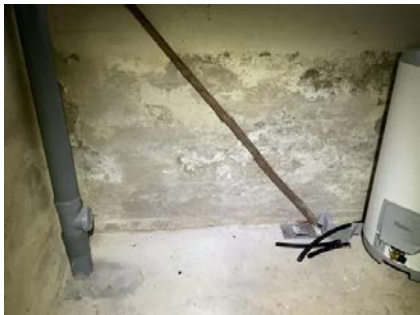
Det registreres mineralutsalg (salt/kalkutsalg) i overflater som er et symptom på fuktvandring gjennom grunnmur.

Salt/kalkutslag i kjeller.

Det må foretas tiltak for å utbedre årsak til fukt-/råteskadene samt utbedre råteskadene.

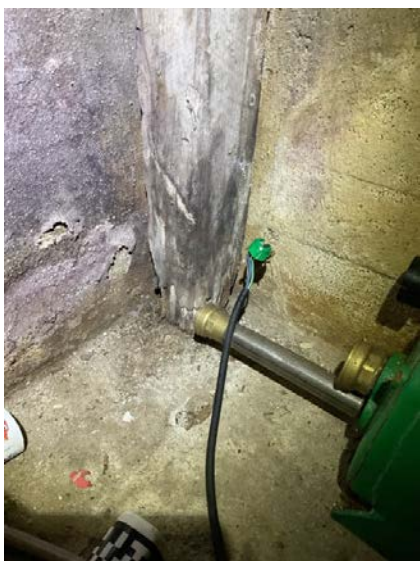
Råteskader på treverk til trapp.

Råteskader i treverk.

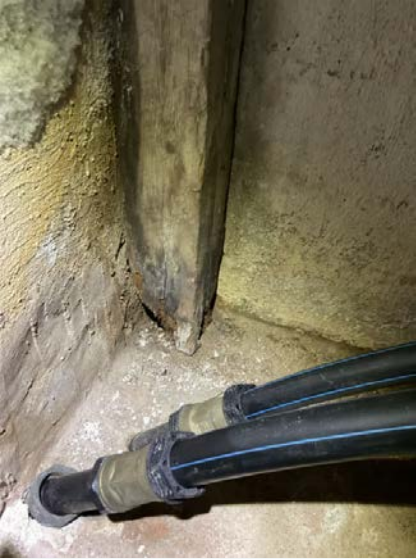
Råteskader i treverk.

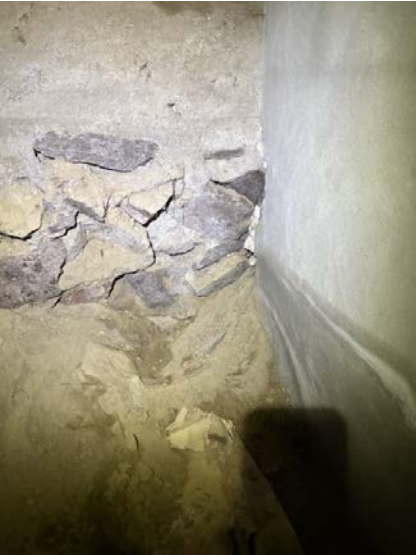
Sparestinsmur.

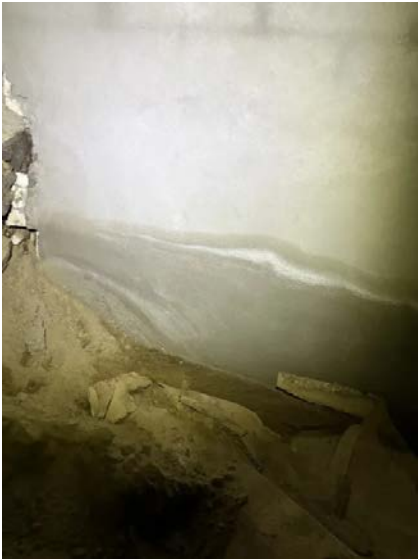
Det er ikke etablert fuktsperre mot grunnen i jordkjeller.

Fuktmålinger viser et fuktinnhold opp i mot faren for en skadeutvikling i form av sopp-/råteskader.

Fuktighet i jordgulv og saltutslag.

Fuktsperre mot grunnen i jordkjeller.

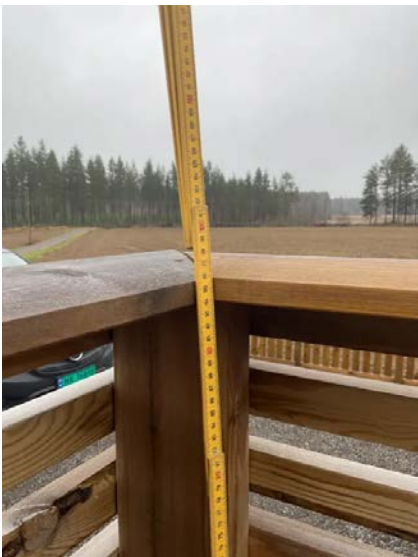
Høyde rekkverk.

Rekkverk må monteres iht. krav.

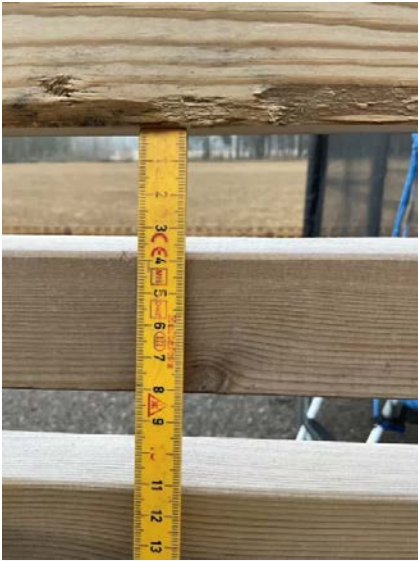
Åpning mellom liggende rekkverksbord er over 20 mm. og gir muligheter for klatring.

Avstand mellom spiler i rekkverk.

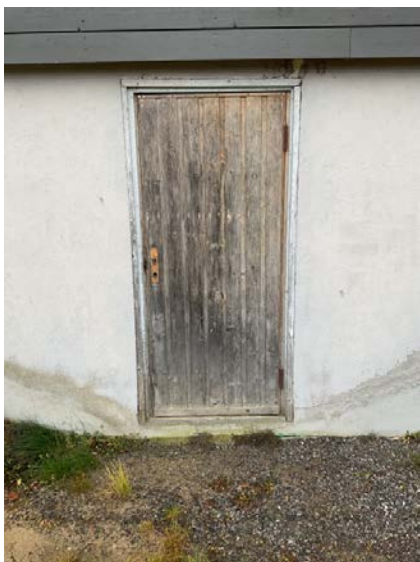
Kjellerdør.

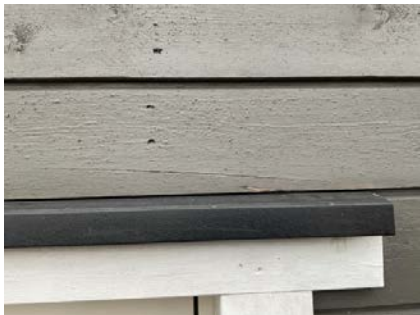
Sprekk i panel.

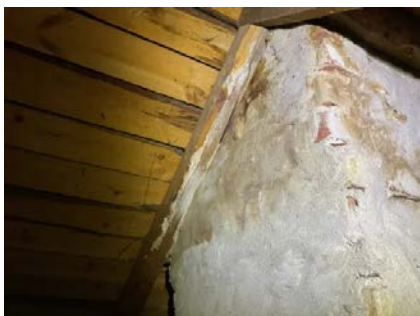
Det registreres fuktmerker rundt pipa. Ses i sammenheng med beslag over tak

Fuktmerker rundt pipe.

Lekkasjen må utbedres.

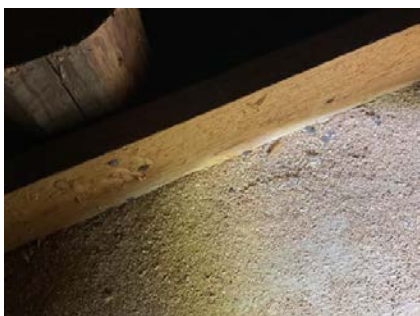
Det er spor etter skadedyr. (mus)

Spor etter skadedyr.

Det må gjøres tiltak mot skadedyr.

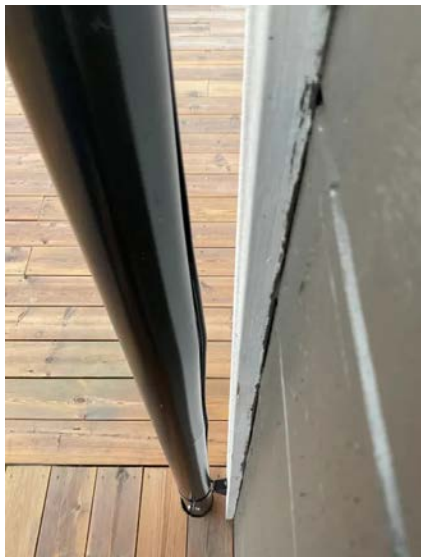
Avvik: Det ble registrert buling/skade i nedløpsrør som er et symptom på frostspreng.

Frostspreg i nedløp.

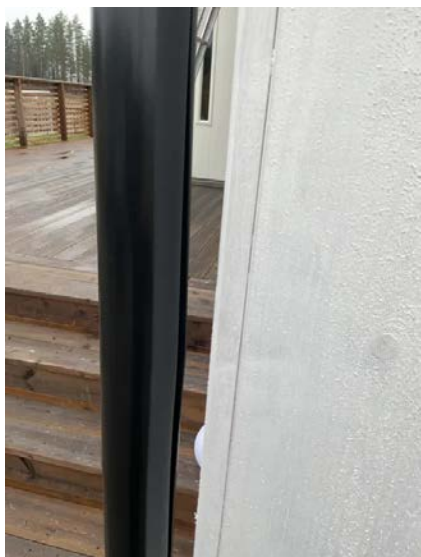
Frostspreg i nedløp.

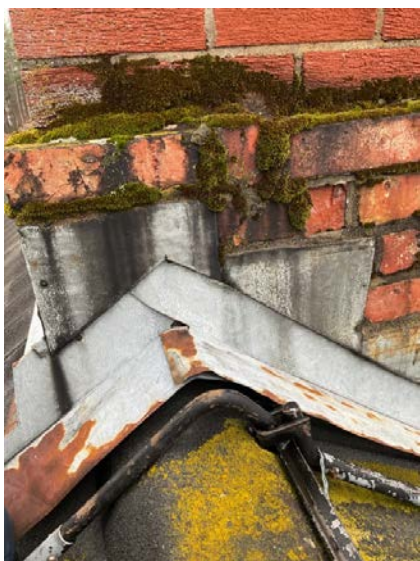
Beslag rundt takhatt er mangelfullt utført.

Beslag til pipe.

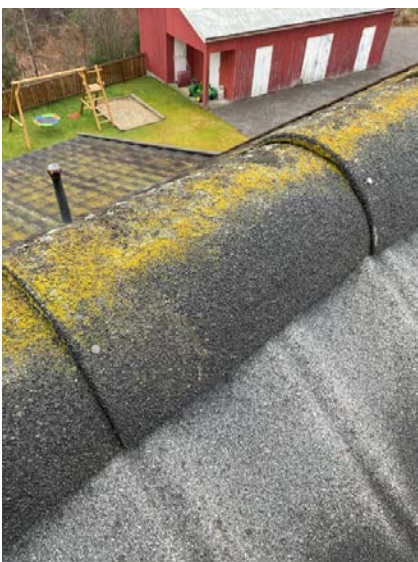
Løs innfesting av taktekkning.

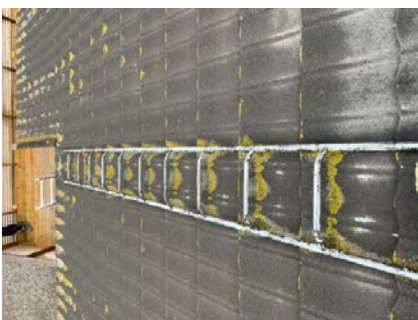
Takstige.

Er det krav til snøfanger?	Ja
Er det manglende og/eller feil/skader på snøfanger?	Ja
Er det krav til stige for adkomst feier?	Ja
Er det manglende stige/adkomst for feier og eller skader på stige?	Ja

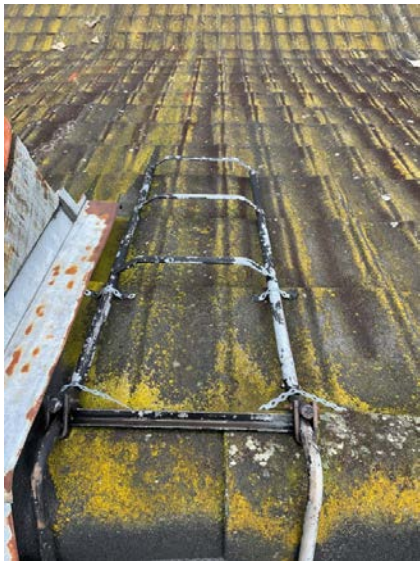
Takstige.

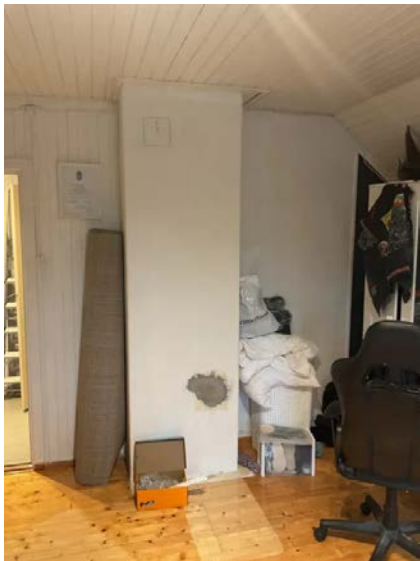
Avvik: Fuger er forvitret og pipa er slitt.

Pipe på loft.

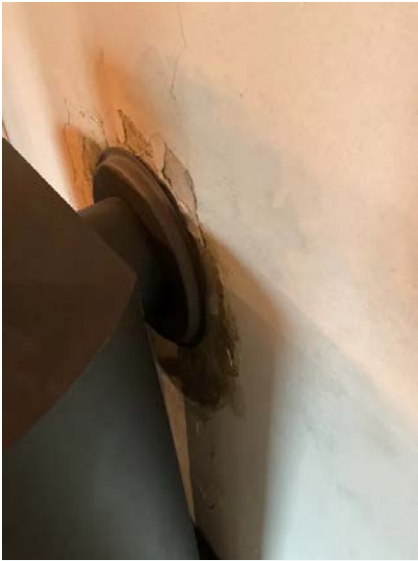
Avskalling i puss/maling rundt røykgjennomføring.

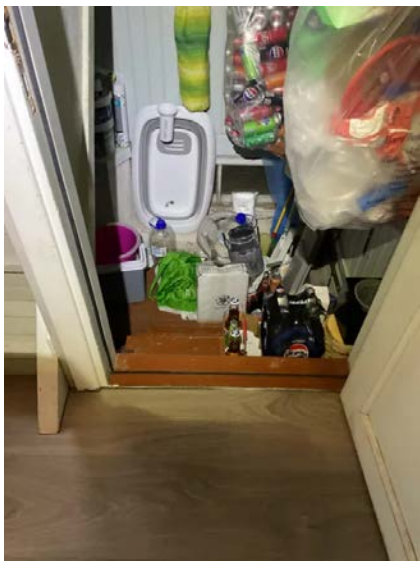
Avvik: Trapp fra kjeller til 1. etg har ikke etablert rekkverk.

Det registreres råteskader i nedre del av kjellertrapp pga fuktopptrekk fra kjellergulv / grunnmur.

Trapp til kjeller.

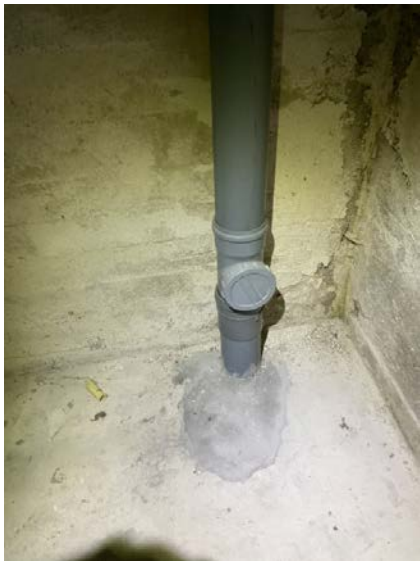
Avvik: Avløpsanlegg har nådd en alder som tilsier at skader / lekkasjer kan oppstå.

Avløp.

Ved eventuelle oppgraderinger av våtrom/kjøkken vil det være hensiktsmessig å skifte avløpsrør.

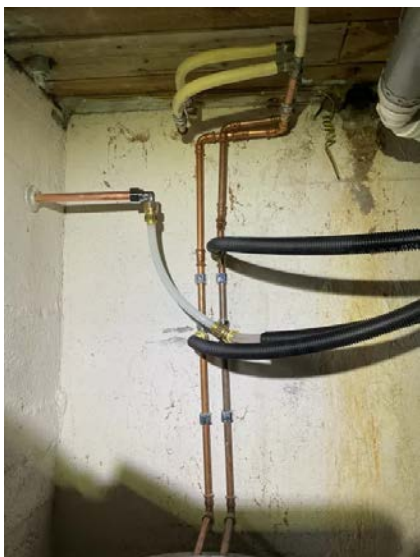
Vannrør i kjeller.

Type anlegg	Kobber, Rør i rør system
Noe rør i rør og noe kobber. Boligen har vannpumpe i kjeller.	
Er det utført arbeider på anlegget etter byggeår?	Ja
Det ble lagt inn vann og kloakk i boligen i 1982. Det er utført noe arbeid i forbindelse med oppgradering.	
Er det etablert fordelerskap?	Nei
Har vannrør nådd en alder som gir økt risiko for skader eller følgeskader?	Ja
Er det manglende isolering av vannrør hvor det er risiko for frost eller kondens?	Ja
Er det registrert tegn til lekkasjer eller skader på vannrør?	Nei
Er det redusert vanntrykk ved prøving av to tappesteder samtidig?	Nei
Er det manglende tilgjengelighet til stoppekran?	Nei
Er det dårlig funksjon på stoppekran?	Nei
<b>Oppsummering av vannledninger</b>	<b>TG-2</b>
Vannrør er fra byggeåret, og har nådd en alder hvor det vil være økt risiko for lekkasjer.	
Rørstrekk i kjeller er uisolerte og utsatt for frost.

Vannledninger bør skiftes i forbindelse med fremtidig oppgradering av våtrom/kjøkken.

Vannrør må isoleres i kalde rom for å unngå frost og kondens.

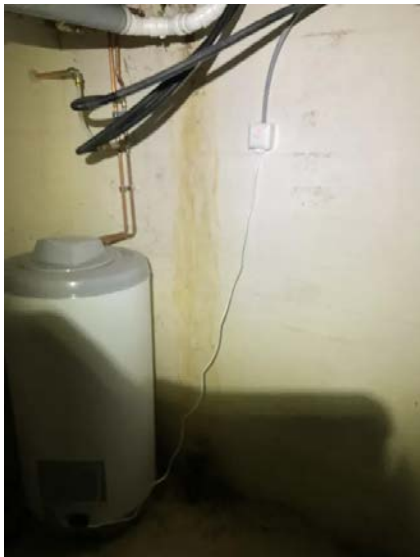
Dårlig innfesting av kabler.

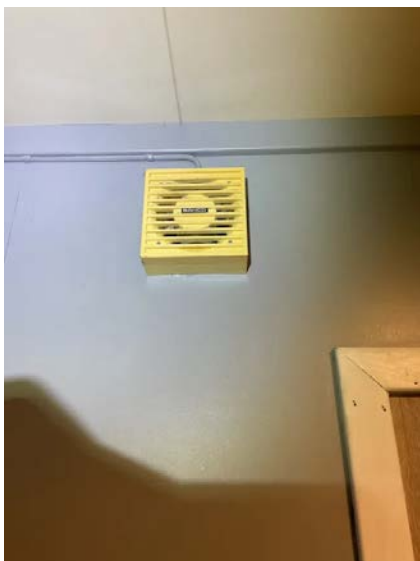
Avvik: Avtrekk på våtrom er funksjonstestet og det registreres ikke sug mot kanalen. Rommet mangler tilluft og ventilering av rommet blir redusert.

Avtreksvifte på bad .

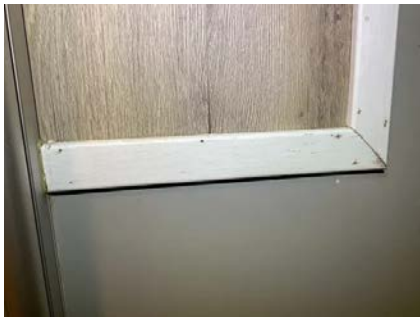
Fuktskader

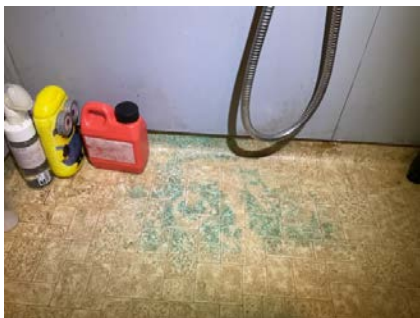
Missfarging på plater og belegg.

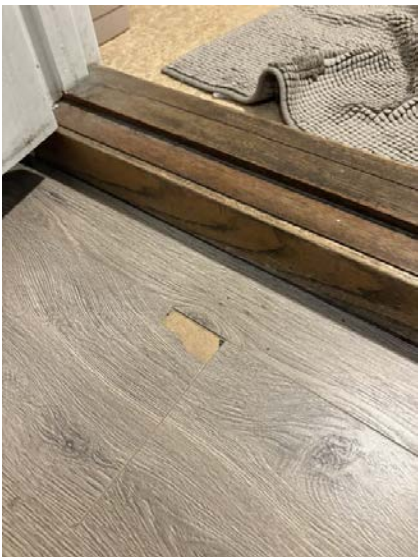
Skader i laminatgulv.

Svikt i laminat på stue.  
Skader i laminatgulv.  
Det er montert laminatgulv i 1. etg i boligen.  
Manglende ferdigstilling av enkelte innvendig overflater.  
Kjøkken er pusset opp i senere tid  
Justering av innvendige dører må påregnes.  
Generelt består innvendige overflater fra byggeåret.  
Disse er overflatebehandlet gjennom tiden.

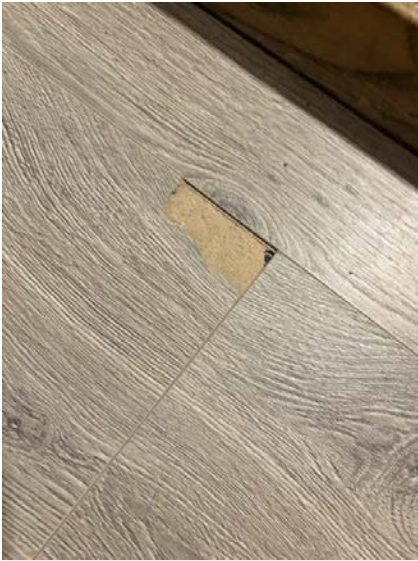
Skader i laminatgulv.

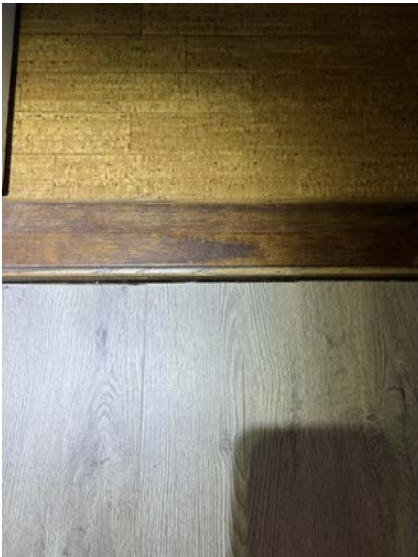
Manglende listverk.
