Leilighet
Smedstuvegen 11
2030 Nannestad

Boligens tekniske tilstand:

Dato: 17/03/2025

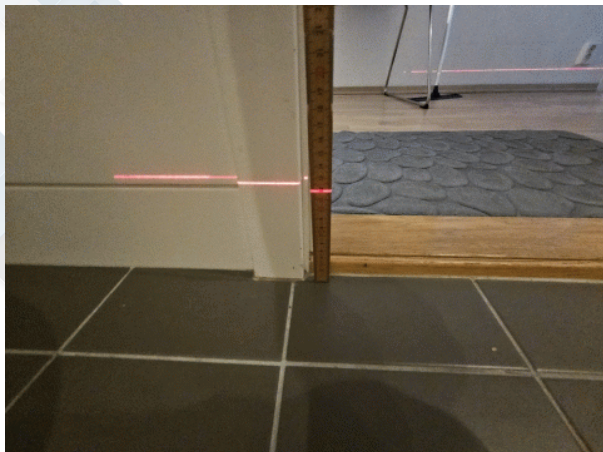
TG 2 1.1.2 Overflate gulv

- Det er ikke påvist riss og sprekker.
- Det er ikke påvist sprekker i fuger.
- Det er ikke påvist bom (hulrom) under fliser.
- Det er ikke påvist spor etter råteskade, muggvekst eller skadedyr.
- Det er ikke påvist tilfredsstillende fall til sluket. Se under.
- Terskel er vurdert som tilfredsstillende.
- Det er ikke påvist tilfredsstillende høydeforskjell fra toppen av sluket til toppen av membranen ved dørterskelen. Se under.
- Det er påvist flekker eller andre skader. Se under.

Det ble utført en enkel test av overflatene der det registreres ikke tilfredsstillende fall på gulv mot sluk, gulvets fall ble målt til 20mm og kravet er 25mm fra toppen av sluket til toppen av membranen ved dørterskelen. Flisegulv fremstår med mye kalk rester rundt samtlige flisefuger. TG2

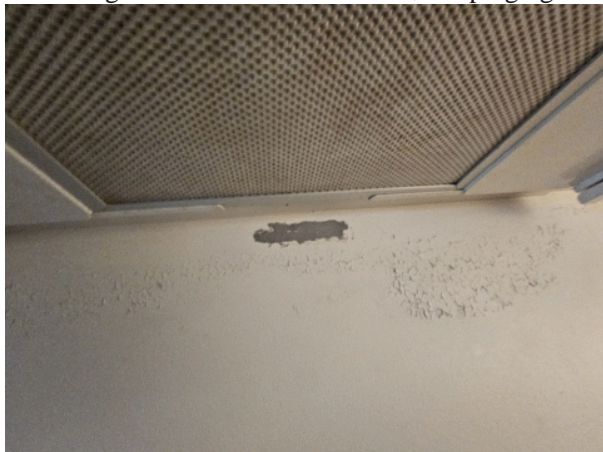
TG 2 2.1 Kjøkken

På befaringsdagen ble det fuktsøkt normale verdier på tilfeldige utvalgte steder på vegger og gulv. TG1
 Hvitevarer er ikke funksjonstestet. TGIU Hjemmelshaver merder ingen avvik.
 Sokkel på kjøkkeninnredningen ble ikke demontert for å inspisere under. TGIU Ytterligere undersøkelser må gjøres.
 Det er ikke montert vannstopper eller waterguard på vanninstallasjon under kjøkkenbenken, dette anbefales. TG2

Kjøkkeninnredning, tak/himling og parkettgulv fremstår i normalt god stand. TG1
 Det er setningsprekk på vegg bak induksjonkoker og avflassing av maling grunnet at ventilasjonen ikke har vært i bruk. TG2

Det er setningssprekk på vegg bak induksjonkoker og avflassing av maling grunnet at ventilasjonen ikke har vært i bruk. TG2

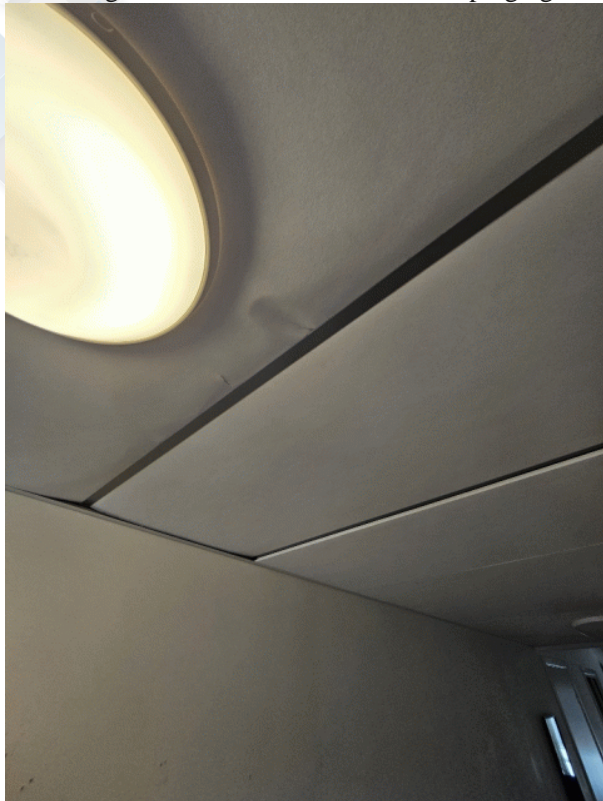
TG 2 3.1 Andre rom

Vegger, gulv og tak/himlinger fremstår med noe setningsprekk over dører, mellom tak/himling og vegger. Skadet systemhimling i gang og noe fuktsveller i parkettgulvet. TG2 Mye av disse avvikene kommer av at beboer ikke bruker ventilasjonsanlegget. Ytterligere undersøkelser må gjøres.

Vegger, gulv og tak/himlinger fremstår med noe setningssprekk over dører, mellom tak/himling og vegger. Skadet systemhimling i gang og noe fuktsveller i parkettgulvet. TG2 Mye av disse avvikene kommer av at beboer ikke bruker ventilasjonsanlegget. Ytterligere undersøkelser må gjøres.

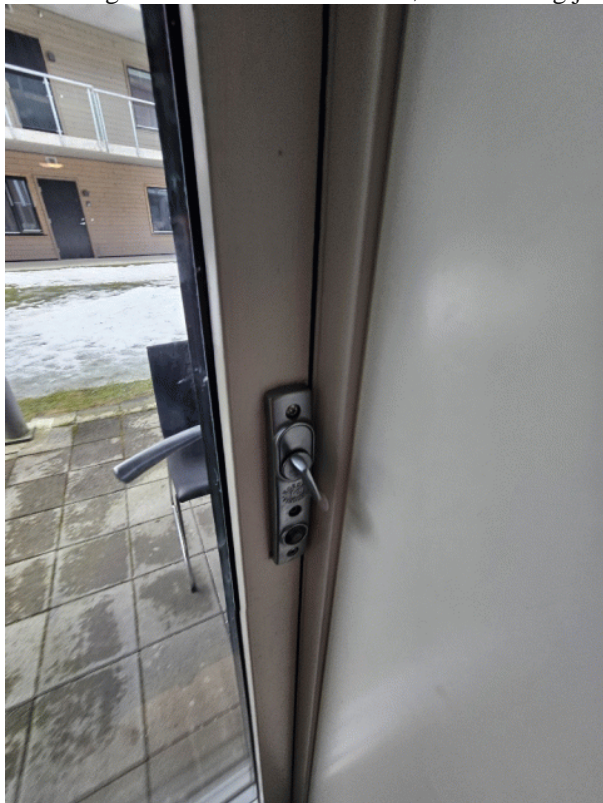
TG 2 4.1 Vinduer og ytterdører

Det ble foretatt en enkel funksjonstest av tilfeldige valgte vinduer og terrassedør, terrassedør mangler håndtak og låskasse er noe løstsittende. TG2

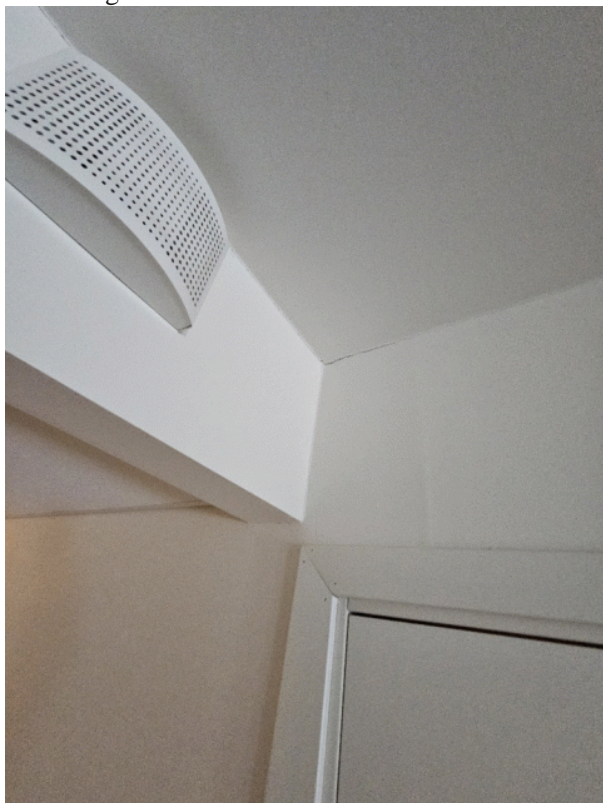
Ventilasjonsanlegget var nytt i 2018
 Det var sist inspisert i ukjent år
 Det var rengjort i , beboer bytter filter hvert år.
 Boligen har ikke naturlig ventilasjon.
 Boligen har ikke mekanisk ventilasjon.
 Boligen har balansert ventilasjon.
 Det er ikke påvist fukt og mugg i filtre.
 Tilluft, avtrekk og luftutveksling vurderes som ikke tilfredsstillende.

Anlegget er kun visuelt inspisert, beboer har ikke brukt ventilasjonen i boligen og det har blitt skader på vegger, tak/himling og dører som en etterfølge av dette. TG2 Det anbefales service på anlegget
