# Ulvstugguveien 8 7374 RØROS

## Tilstandsrapport Eierskifte

| Boligtype: | Enebolig |
| Rapportdato: | 5.12.2025 (Gyldig til 5.12.2026) |

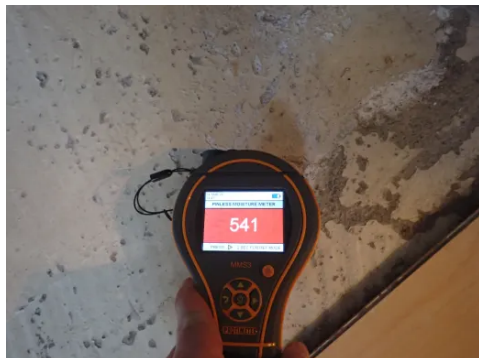
Fuktopptrekk i gulv.

- Det mangler, eller på grunn av alder er det sannsynlig at det mangler utvendig fuktsikring og drenering av grunnmuren ved kjeller. Ingen fuktsikring er synlig utvendig. Ut fra byggeåret kan det være anvendt gudrong (asfaltbelegg), men dette er usikkert.
- Eventuell drenering/fuktsikring vil ha nådd en høy alder. Tettheten er usikker.
- Det er tegn på svikt ved innvendig kontroll. Grunnmurene er innkledd innvendig, og det ble påvist høyt fuktnivå og råteskader i påforet konstruksjon i bod ved hulltaking. Det er påvist fuktopptrekk i gulvet, som kommer av at det ikke var vanlig med fuktsperre under gulv og fundamenter ved byggeåret. Nærmere undersøkelser må foretas bak påforede konstruksjoner.
- Tomten er snødekt og terrengforhold er ikke kontrollert (TGIU).

- Det må foretas nærmere undersøkelser bak påforede konstruksjoner. Tiltak for redrenering rundt boligen kan ikke utelukkes. Bruken av kjelleren vil også være avgjørende.
- Per i dag anbefales det å holde grunnmursflater fritt eksponerte. Ny innredning kan vurderes ved oppgradering av drenering/fuktsikring. En fuktsperre mellom betong og oppforet konstruksjon på gulv bør også vurderes.
- Det bør foretas nærmere undersøkelser av tomte når den er snøfri.

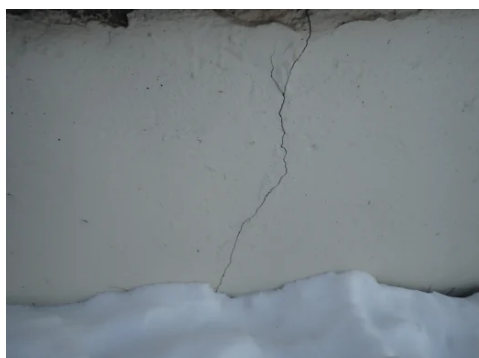
Sprekk i utvendig grunnmur.

- Det er en sprekk i delevegg mellom kryprom og bod. Denne er synlig fra kryprom.
- Noen riss i delevegg mellom kryprom og toalett, synlig fra toalettet.
- Noe sprekkdannelse/avskalling i grunnmur utvendig.
- I vaskekjeller er det noen sprekker i betonggulvet.
- Det vurderes ingen konstruksjonsmessig fare rundt påviste sprekker i dag.

- Observasjoner av sprekker anbefales over tid, for å bekrefte eller avkreffe en negativ utvikling. Påfør puss i sprekken for å påvise eventuelle bevegelser. Tiltak kan vurderes deretter.
- Avskallede murer bør påføres ny puss.

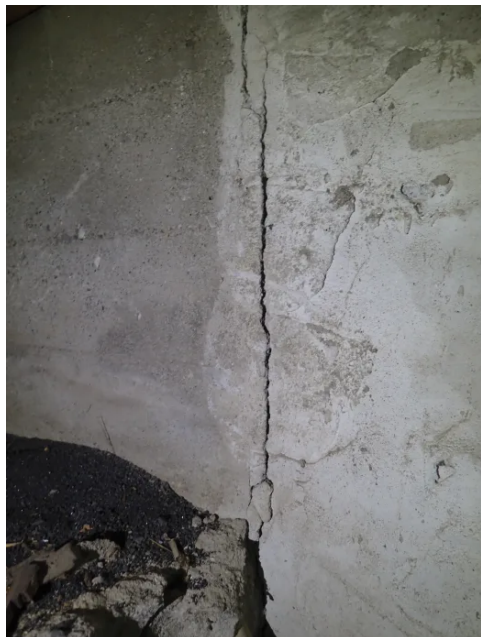
Sprekk i innvendig mur mellom kryprom og bod.

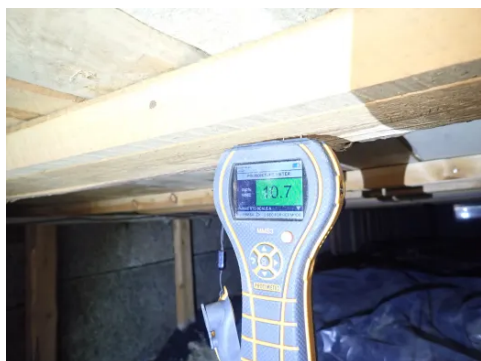
Fuktmåling viser at det er nokså tørt i treverket i rommet.

-Ved stikktakninger i bjelkelaget i krypkjeller måles et fuktinnhold på ca. 11 vektprosent. Dette er å betrakte som tørt.

- Det er ikke etablert noen fuktsperre i form av plast på bakken i kryprommet.
- Det er liten eller begrenset ventilering, men ingen symptomer på at det er dårlig ventilering.
- Ingen tegn på aktiv fukt, men det er symptom på at det kan ha vært forekomst av mugg på overflater tidligere. Måling i treverket viser at det er ganske tørt ved befaringen.

- Det anbefales å etablere plast mot grunn for å lukke avviket, men det bemerkes at det ikke registreres behov for dette i dag.
- Etablering av ventiler i grunnmuren for god luftgjennomstrømning anbefales som et forebyggende tiltak mot kondensering.

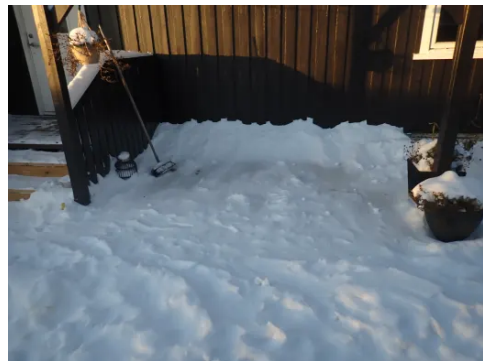
Snødekt platting.

-Det bør foretas nærmere undersøkelser av platting når den er snøfri.

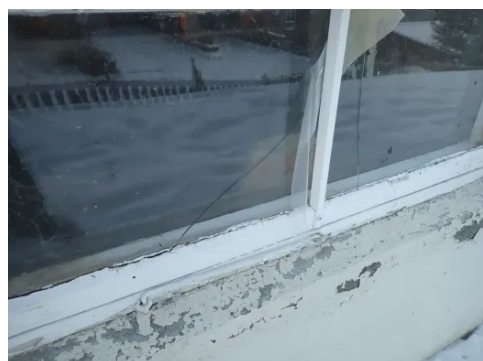
Sprekk i vindusglass, samt slitte karmen og kittfalsen.

- Vindu mot nordvest i kryprom har sprekk i glasset.
- Det er også vindu på loft på begge sider. Disse er kun kontrollert fra bakkenivå utvendig pga. at det ikke var tilrettelagt for adkomst til loftet. Det er tegn på kondensering på glass innvendig og noe utvendig slitasje.

- Jevnlig vedlikehold av vinduer er påregnelig som følge av alder og slitasje. Dette for å forlenge levetiden og unngå skader.
- Sprukket glass bør skiftes.

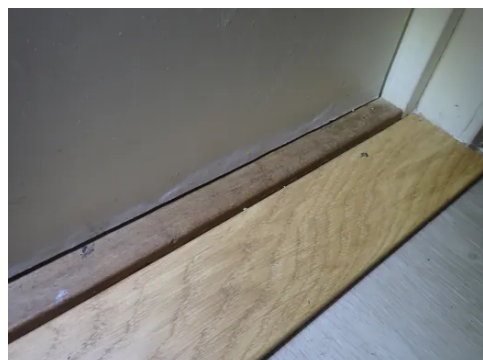
- Ytterdøren mot sørøst har slitasje utover normal slitasjegrad rundt dørhåndtaket. Det registreres også svelling i nedre del av døren, som indikerer opptrekk av fukt. Fuktskaden er ikke omfattende, men det gjøres oppmerksom på forholdet.

Fuktskade i bunn av dørblad.

- Lokale utbedringer og bedre beskyttelse mot fuktinntrekk av ytterdør mot sørøst anbefales. For å lukke avviket må dørbladet sannsynligvis skiftes.
- Det bør etableres tilfredsstillende låsfunksjon i kjellervinduene som mangler dette.

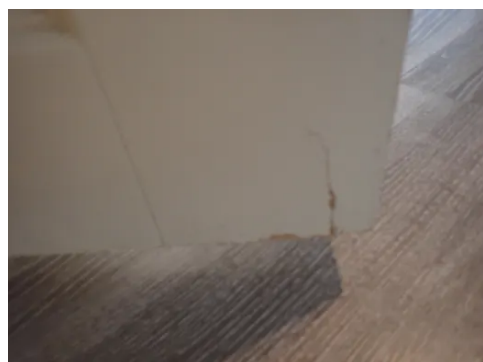
- Isolerglassene fra 1984 er mer enn 30 år gamle. Dette gir økt risiko for punktering i tiden som kommer.
- Det er en liten skade/sprekk i bunn av innerdør inn til badet, men ikke av omfattende grad. Utover dette fremstår innerdører med enkelte bruksmerker, men det vurderes i hovedsak som normal slitasjegrad.

Liten skade/sprekk i bunn av dør til badet.

- Skade på dørblad til badet anbefales utbedret for å lukke avviket. Normalt vedlikehold av enkelte innerdører kan vurderes.

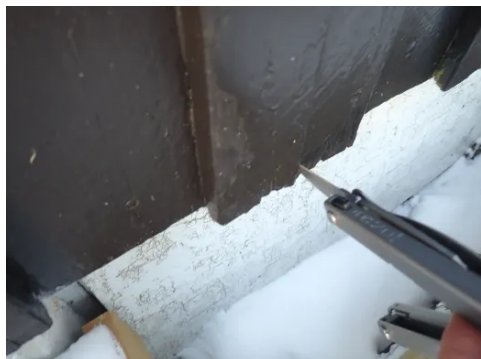
Symptom på råde i bunn av kledningsbord.

-Som følge av beskaffenhet har deler av kledning behov for ekstra vedlikehold og enkelte kledningsbord må påregnes skiftet. Omfanget av nødvendige utskiftinger er ikke vurdert men er relativt godt synlig.  
-Med tanke på begrenset lufting, er det ikke registrert behov for tiltak i dag, men ved større utskiftinger av kledning eller vesentlig endring i bruk av boligen bør lufting av kledning etableres/utbedres. Dårlig lufting av kledning kan medføre fuktskader i veggen på grunn av sen uttørring av fukt i veggen, som kan oppstå på grunn av inn driv av nedbør og kondensering. Vær oppmerksom på dette.

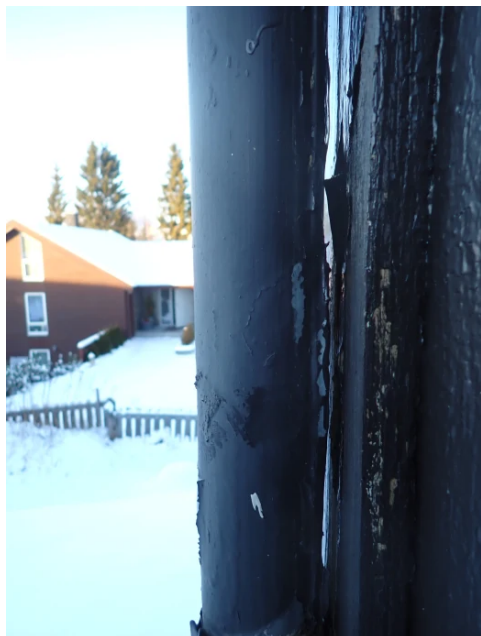
Frostspreg i nedløpsrør.

-Det ble registrert buling/deformasjon i nedløpsrør, som et symptom på frostspreg.

-Nedløp/renner er ikke funksjonstestet av undertegnede. Nærmere undersøkelser anbefales, og ved utettheter bør utskiftinger foretas. Deler med deformasjon må utover dette skiftes for å lukke avvik. Frostspreg i nedløpsrør må sies å være normalt i Fjellregionen, og er erfaringsmessig registrert forholdsvis ofte.

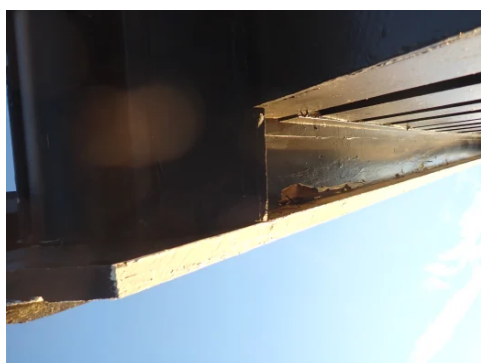
Avskalling/flassing oppunder gesims.

-Det er ikke foretatt noen vurdering av eventuelle skjevheter/svanker i takkonstruksjonen på grunn av snødekt tak.  
-Det blir registrert ingen eller liten lufting av konstruksjonen.  
-Oppunder gesims er det registrert noe avskalling i overflatebehandlingen.

- Ny undersøkelse utvendig anbefales når taket er snøfritt.
- Lufting av takkonstruksjonen bør forbedres for å redusere risikoen for fuktskader pga. kondensering i konstruksjonen og isdannelse på taket. Endret bruk av boligen kan medføre behov for bedre lufting.
- Det bør undersøkes nærmere om avskallinger i gesims kan komme av fukt fra loftet, eller om dette kun er av aldringsmessig slitasje.

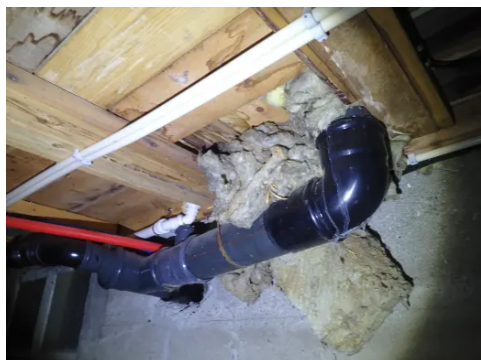
Fuktskjolder i området under dusjsonen fra badet.

-Det er fuktskjolder i etasjeskilleren mot kryprom, på undersiden av dusjsonen på badet. Kan være symptom på fuktskade. I dag er det ikke påvist vesentlig fuktnivå med bruk av fuktindikator, men det betyr ikke at det ikke finnes skjulte skader.

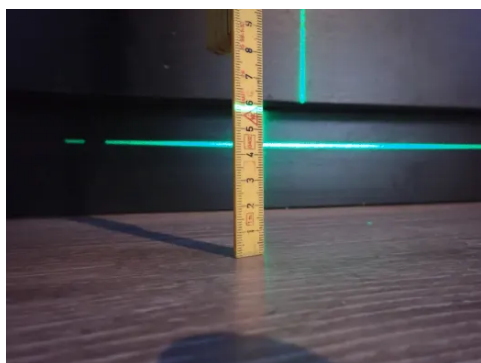
Referansenivå laser = 40 mm. Viser avvik på ca. 18 mm.

-Det er målt høydeforskjeller på mellom 15-30 mm. TG 2 gis med bakgrunn i standardens krav til godkjente måleavvik. Avvikene ble påvist ved stikkmålinger i stue og gang i 1. etasje, samt i gang og bod i kjeller. Det måles totale høydeforskjeller på henholdsvis 15 mm, 18 mm, oppunder 30 mm og 25 mm i rommene.

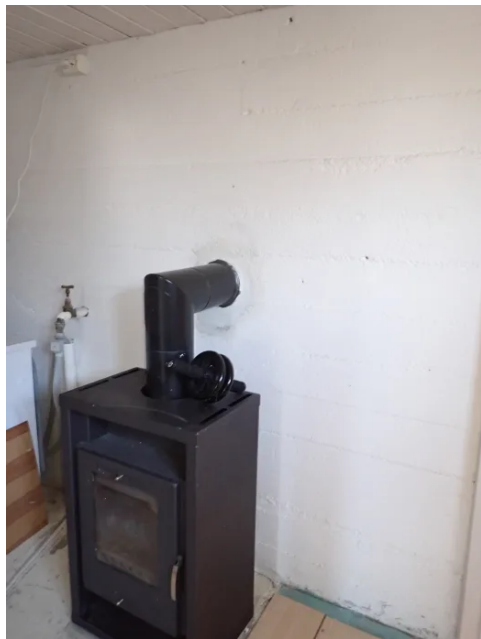
Støpt betongvegg som skjuler 1 side på pipe.

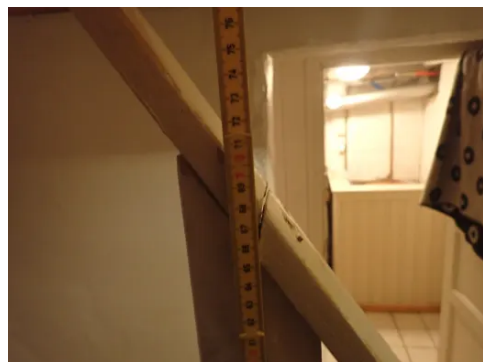
Rekkverkshøyde < 90 cm.

- Ikke krav om utbedring opp til dagens krav, men på grunn av sikkerhetsforhold anbefales det at rekkverkshøyden endres til minimum 90 cm.
- Det anbefales å redusere åpninger i rekkverk slik at disse ikke overstiger 10 cm. Dette for bedre sikkerhet for små barn og dyr.
- For å lukke avviket må trappen skiftes ut for å tilfredsstille dagens krav til utforming og bruk.
- Håndløper anbefales montert på begge sider i hele trappeløpet for bedre sikkerhet ved bruk. Dagens forskrift setter krav til håndløper på begge sider i trapper.
- Det kan vurderes å utbedre knirik i trinn etter eget behov.

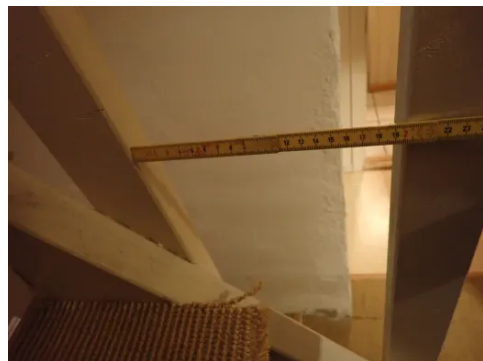
Åpninger i rekkverk > 10 cm.

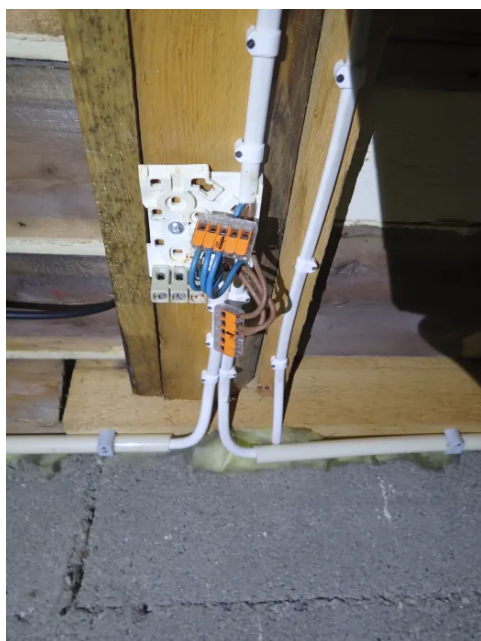
Manglende lokk på koblingsboks i kryprom.

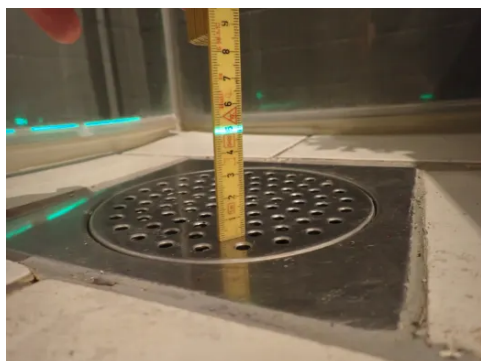
Referansenivå laser til topp tettesjikt ved dør = ca. 50 mm. Viser at høydeforskjell mellom topp tettesjikt ved dør og topp slukrist er tilnærmet det samme.

-Tilnærmet flatt gulv med lokalt fallforhold. Det er noe varierende fall til sluk, og i fremkant er det til dels manglende fall (målt mellom 0-5 mm her). I bakkant er det ca. 15-20 mm fall til sluket. Høydeforskjellen mellom topp tettesjikt under flis ved dør og topp slukrist er tilnærmet lik. Det anbefales minimum 25 mm høydeforskjell. Avvikene gir økt risiko for at vann ikke renner til sluk. -Det er stedvis bom i gulvet i dusjsonen (løsnet flis og/eller hulrom under), samt stedvis riss/sprekker i fugene her. Dette kan være indikasjon på fuktskader, og det bemerkes at det ble påvist skjolder i etasjeskiller under dusjsonen ved kontroll i kryprom.

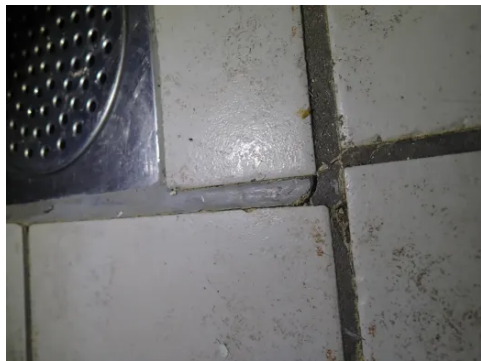
Riss i flisfuger.

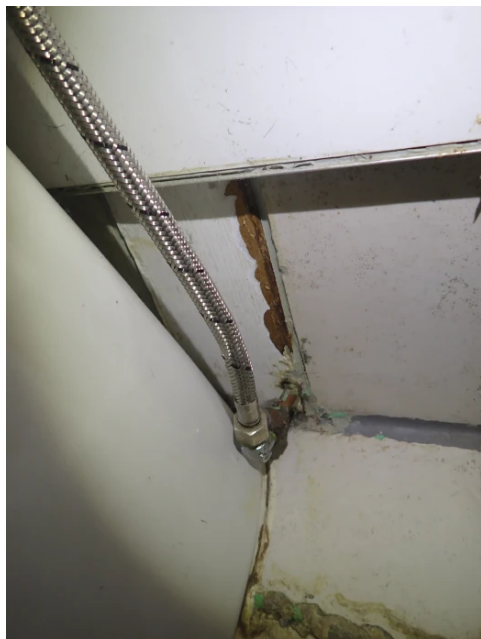
Uegnet materiale i våtsone (bak klosett).

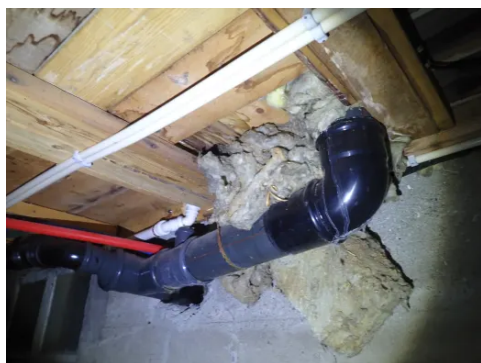
Symptom på skader i konstruksjon under dusjsone.

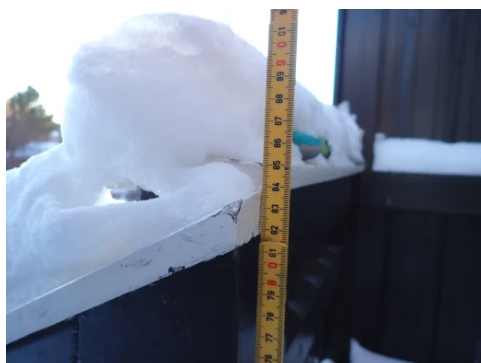
Rekkverkshøyde < 90 cm.

-Høyden på rekkverket er under 90 cm, men det er mindre enn 50 cm ned til terrenget. Derfor er det ikke krav til rekkverk. Ingen andre unormale forhold er registrert.
