Ulvstugguveien 8, 7374 RØROS

**Enebolig med sentral og attraktiv beliggenhet. Garasje fra 2003 med god lagerplass.**

7374 Røros - Ulvstugguveien 8  
Bolig, 1. Etasje

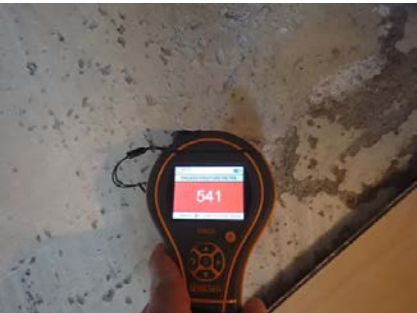
Fuktopptrekk i gulv.

| Oppsummering av drenering | TG-2 |
|---|---|
| <p>-Det mangler, eller på grunn av alder er det sannsynlig at det mangler utvendig fuktsikring og drenering av grunnmuren ved kjeller. Ingen fuktsikring er synlig utvendig. Ut fra byggeåret kan det være anvendt gudrong (asfaltbelegg), men dette er usikkert.</p> <p>-Eventuell drenering/fuktsikring vil ha nådd en høy alder. Tettheten er usikker.</p> <p>-Det er tegn på svikt ved innvendig kontroll. Grunnmurene er innkledd innvendig, og det ble påvist høyt fuktnivå og råteskader i påforet konstruksjon i bod ved hulltaking. Det er påvist fuktopptrekk i gulvet, som kommer av at det ikke var vanlig med fuktsperre under gulv og fundamenter ved byggeåret. Nærmere undersøkelser må foretas bak påforede konstruksjoner.</p> <p>-Tomten er snødekt og terrengforhold er ikke kontrollert (TGIU).</p> | |

| Oppsummering av drenering | TG-2 |
|---|---|
| <p>-Det må foretas nærmere undersøkelser bak påforede konstruksjoner. Tiltak for redrenering rundt boligen kan ikke utelukkes. Bruken av kjelleren vil også være avgjørende.</p> <p>-Per i dag anbefales det å holde grunnmursflater fritt eksponerte. Ny innredning kan vurderes ved oppgradering av drenering/fuktsikring. En fuktsperre mellom betong og oppforet konstruksjon på gulv bør også vurderes.</p> <p>-Det bør foretas nærmere undersøkelser av tomta når den er snøfri.</p> | |

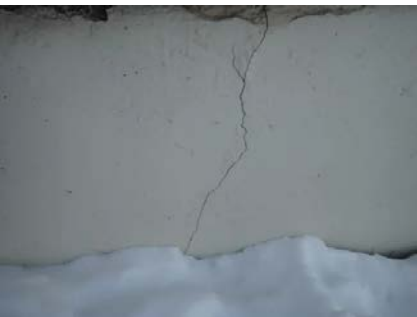
Sprekk i utvendig grunnmur.

-Det er en sprekk i delevegg mellom kryprom og bod. Denne er synlig fra kryprom.  
-Noen riss i delevegg mellom kryprom og toalett, synlig fra toalettet.  
-Noe sprekkdannelse/avskalling i grunnmurer utvendig.  
-I vaskekjeller er det noen sprekker i betonggulvet.  
-Det vurderes ingen konstruksjonsmessig fare rundt påviste sprekker i dag.

-Observasjoner av sprekker anbefales over tid, for å bekrefte eller avkrefte en negativ utvikling. Påfør puss i sprekkenes for å påvise eventuelle bevegelser. Tiltak kan vurderes deretter.  
-Avskallede murer bør påføres ny puss.

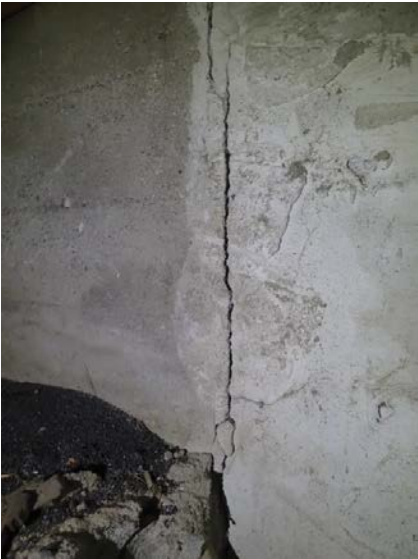
Sprekk i innvendig mur mellom kryprom og bod.

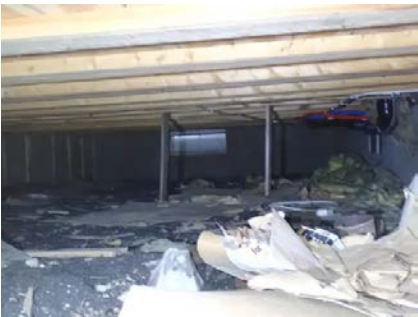
Oversiktsbilde.

-Det er ikke etablert noen fuktsperre i form av plast på bakken i kryprommet.  
-Det er liten eller begrenset ventilering, men ingen symptomer på at det er dårlig ventilering.  
-Ingen tegn på aktiv fukt, men det er symptom på at det kan ha vært forekomst av mugg på overflater tidligere. Måling i treverket viser at det er ganske tørt ved befaringen.

-Det anbefales å etablere plast mot grunn for å lukke avviket, men det bemerkes at det ikke registreres behov for dette i dag.  
-Etablering av ventiler i grunnmuren for god luftgjennomstrømning anbefales som et forebyggende tiltak mot kondensering.

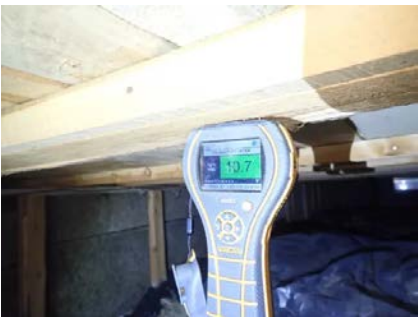
Fuktmåling viser at det er nokså tørt i treverket i rommet.

-Ved stikktakninger i bjelkelaget i krypkjeller måles et fuktinnhold på ca. 11 vektprosent. Dette er å betrakte som tørt.

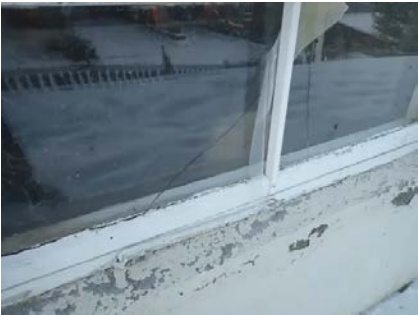
Sprekk i vindusglass, samt slitte karmner og kittfalsler.

| -Lokale utbedringer og bedre beskyttelse mot fuktinntrekk av ytterdør mot sørøst anbefales. For å lukke avviket må dørbladet sannsynligvis skiftes.<br>-Det bør etableres tilfredsstillende låsfunksjon i kjellervinduene som mangler dette.<br>-Jevnlig vedlikehold av vinduer er påregnelig som følge av alder og slitasje. Dette for å forlenge levetiden og unngå skader.<br>-Sprukket glass bør skiftes.<br>-Nærmere undersøkelse av loftsvinduer anbefales. Det bemerkes at kondensering på glasset kan være tegn på at det er dårlig utlufting av loftet.<br>-Jevnlig kontroll av isolerglass anbefales med tanke på økt risiko for punktering. Utskiftinger vurderes fortløpende om punktering skulle oppstå. Enten selve glasset, eller hele vinduet. Det bemerkes at vinduer med koblet glass er av en alder hvor det kan være hensiktsmessig med utskiftinger, sett fra et energiokonomisk perspektiv.<br>-Skade på dørblad til badet anbefales utbedret for å lukke avviket. Normalt vedlikehold av enkelte innerdører kan vurderes. |

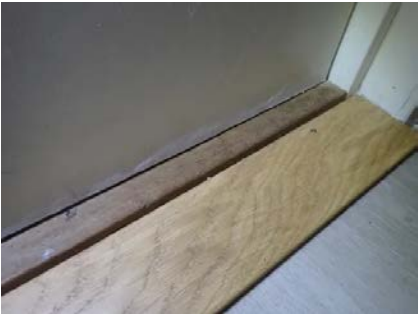
Fuktskade i bunn av dørblad.

| -Ytterdøren mot sørøst har slitasje utover normal slitasjegrad rundt dørhåndtaket. Det registreres også svelling i nedre del av døren, som indikerer opptrekk av fukt. Fuktskaden er ikke omfattende, men det gjøres oppmerksom på forholdet.<br>-Vinduer med koblede glass i kjeller mangler stedvis låsfunksjon innvendig. 1 av glassene henger ut fra karmen som følge av dette.<br>-Noe tørkede/sprukkede kittfalsler i utvendige karmner.<br>-Vindu mot nordvest i kryprom har sprekk i glasset.<br>-Det er også vindu på loft på begge sider. Disse er kun kontrollert fra bakkenivå utvendig pga. at det ikke var tilrettelagt for adkomst til loftet. Det er tegn på kondensering på glass innvendig og noe utvendig slitasje.<br>-Isolerglassene fra 1984 er mer enn 30 år gamle. Dette gir økt risiko for punktering i tiden som kommer.<br>-Det er en liten skade/sprekk bunn av innerdør inn til badet, men ikke av omfattende grad. Utover dette fremstår innerdører med enkelte bruksmerker, men det vurderes i hovedsak som normal slitasjegrad. | |

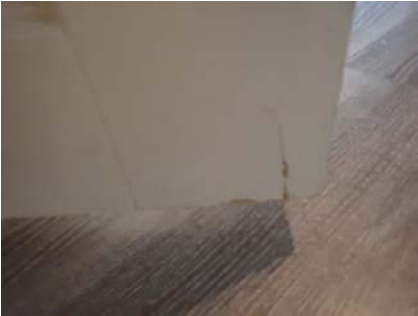
Liten skade/sprekk i bunn av dør til badet.

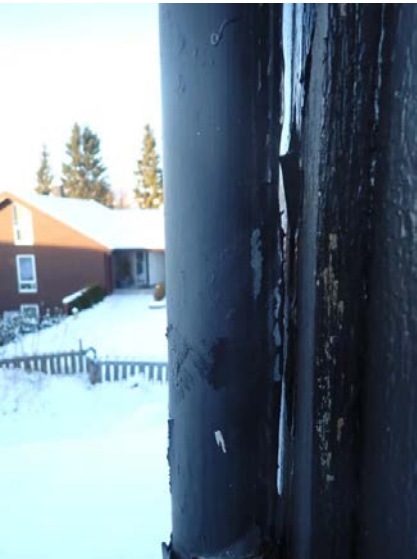
Frostspreg i nedløpsrør.

| -Det ble registrert buling/deformasjon i nedløpsrør, som et symptom på frostspreng. | |

| -Nedløp/renner er ikke funksjonstestet av undertegnede. Nærmere undersøkelser anbefales, og ved utettheter bør utskiftinger foretas. Deler med deformasjon må utover dette skiftes for å lukke avvik. Frostspreng i nedløpsrør må sies å være normalt i Fjellregionen, og er erfaringsmessig registrert forholdsvis ofte. | |

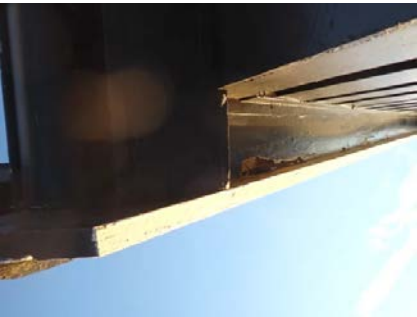
Avskalling/flassing oppunder gesims.

- Ny undersøkelse utvendig anbefales når taket er snøfritt.
- Lufthing av takkonstruksjonen bør forbedres for å redusere risikoen for fuktskader pga. kondensering i konstruksjonen og isdannelse på taket. Endret bruk av boligen kan medføre behov for bedre lufthing.
- Det bør undersøkes nærmere om avskallinger i gesims kan komme av fukt fra loftet, eller om dette kun er av aldringsmessig slitasje.

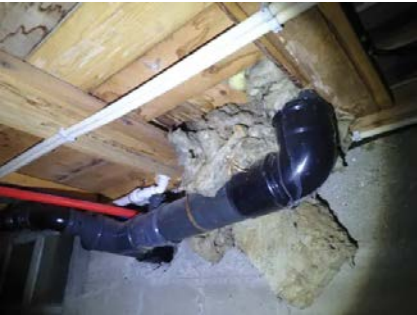
Fuktskjolder i området under dusjonen fra badet.

- For å få tilstandsgrad 0 eller 1 må høydeforskjeller rettes opp og knirk utbedres. Det vil imidlertid sjelden være økonomisk rasjonelt som et enkeltstående tiltak i en bolig som dette. Dersom boligen en gang skal renoveres, kan man vurdere slike tiltak.
- Det må foretas nærmere undersøkelser av etasjeskiller i området under baderomssluket.
- Det må foretas nærmere undersøkelser av gulvet i bodene i kjeller.

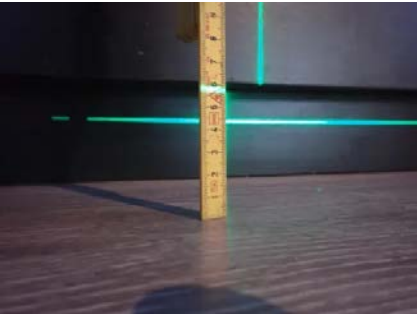
| Bygningsdel | Oppsummert begrunnelse for tilstandsgrad |
|---|---|
| Etasjeskille og gulv på grunn | Det er målt høydeforskjeller på mellom 15-30 mm. I 1. etasje er det litt knirk i gulv i enkelte rom. Symptom på fuktskader i gulvkonstruksjoner. |

Referansenivå laser = 40 mm. Viser avvik på ca. 18 mm.

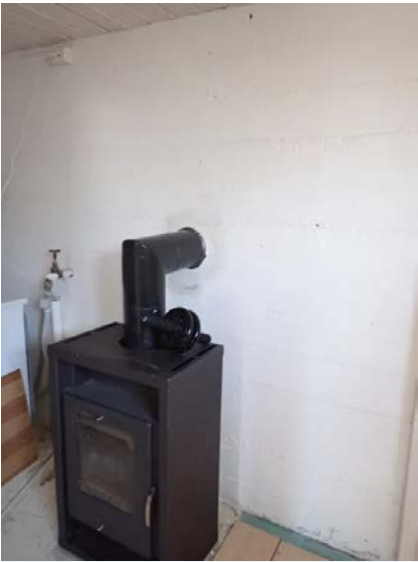
Støpt betongvegg som skjuler 1 side på pipe.

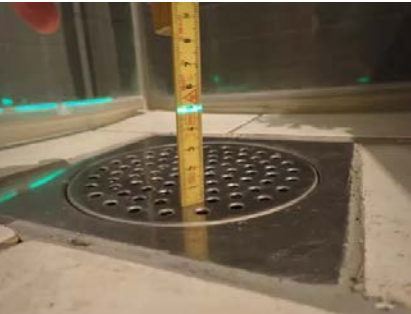
Referansenivå laser til topp tettesjikt ved dør = ca. 50 mm. Viser at høydeforskjell mellom topp tettesjikt ved dør og topp slukrist er tilnærmet det samme.

| Overflate | |
|---|---|
| Er det fare for at lekkasjevann fra installasjoner i rommet ikke når sluket? | Ja |

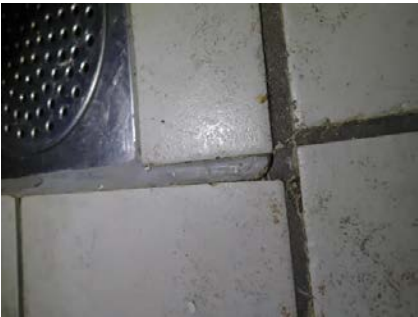
| Bygningsdel | Oppsummert begrunnelse for tilstandsgrad |
|---|---|
| Våtrom: Bad | Det er mulighet for at det kan forekomme vannlekkasje på våtrommet hvor vann ikke vil gå til sluk. Det er stedvis bom i fliser og riss/sprekker i fuger på gulvet i dusjsonen. |

Riss i flisfuger.

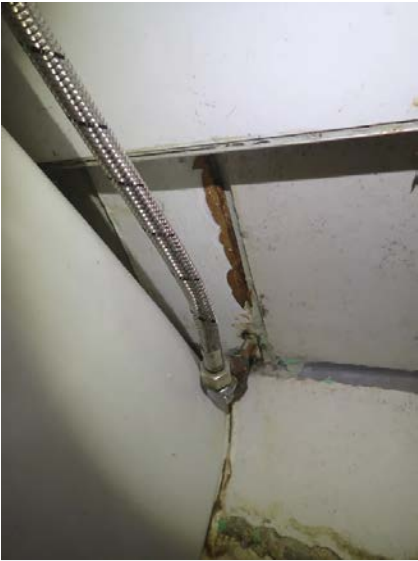
Uegnet materiale i våtsone (bak klosett).

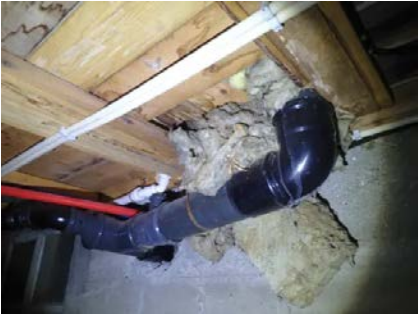
| Bygningsdeler med TG3 | |
|---|---|
| Våtrom: Bad - Membran, tettesjikt og sluk | TG 3 på grunn av en kombinasjon mellom tørr og sprukket membran i sluk, bom/riss i gulvoverflaten i dusjsonen og fuktskjolder i konstruksjonen under dusjsonen. |

Symptom på skader i konstruksjon under dusjsone.

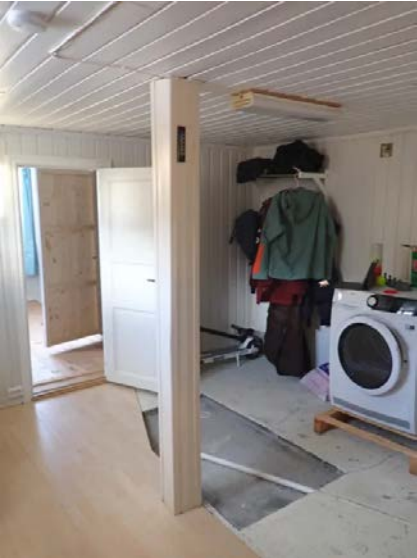
| Bygningsdeler med TG3 | |
|---|---|
| Øvrig: Vaskekjeller | TG 3 på grunn av at rommet har materialer som kan ta skade ved belastning av vann. TG 2 settes for sluk som har usikker restlevetid, sprekker i betonggulv og naturlig ventilering. |

Oversiktsbilde.
