# Tilstandsrapport

📍 Loftåsvegen 130, 5281 VALESTRANDSFOSSEN

# gnr. 1, bnr. 99

Rapportdato: 04.06.2025

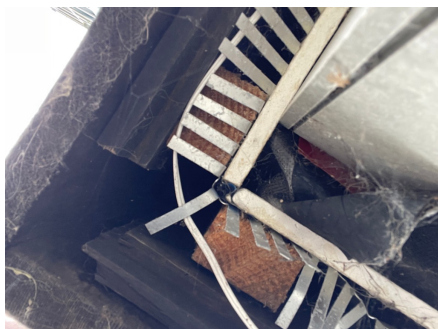
### TG 2 Veggkonstruksjon

- Det er påvist andre avvik:
- Musebånd er ikke helt tettet i hjørner.

- Andre tiltak:
- Det bør gjøres lokal utbedring (musebørste eller lignende kan monteres i hjørne).
