# Tilstandsrapport

Rekkehus

Anders Forsbergs vei 3 B, 1619 FREDRIKSTAD

Befaringsdato: 12.05.2025

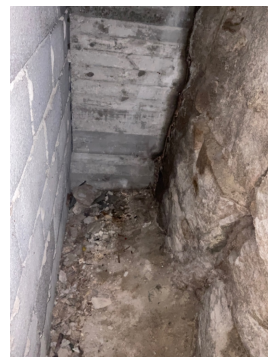
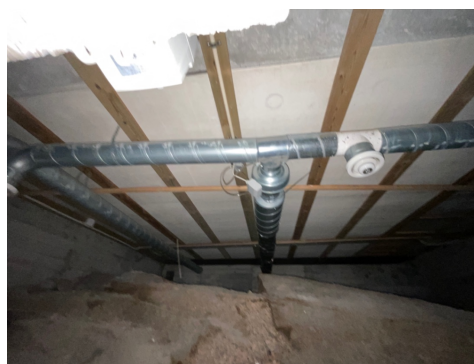
### ! TG 2 Kryp kjeller

Fra trapperom er det adkomst til krypkjeller via luke på vegg.

- Det er manglende fuktsperre på bakken.
- Det er påvist andre avvik:

Det mangler fuktsperre til grunn.

Videre er det plater av eternitt mot etasjeskillere i 1. etasje.

- Andre tiltak:
- Fuktsperre på bakken bør etableres.

Forskriften gir avvik da rommet mangler fuktsperre til grunn. Bør monteres for å redusere fukt/damp.

Eternitt inneholder asbest og er betegnet som spesialavfall.  
Eternittplater utgjør ingen fare så lenge de ikke skades/borres i etc., men det anbefales at de erstattes med et annet byggemateriale.

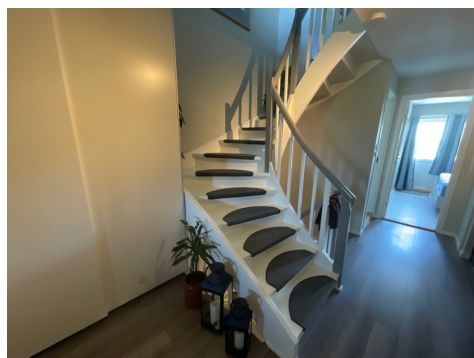
### ! TG 3 Innvendige trapper

Lukkede trapper i tre mellom etasjene.

- Det er ikke montert rekkverk.
- Det mangler håndløper på vegg i trappeløpet.

Håndløper er kun montert på 1 side i begge trappeløp.

Trappeløp til 2. etasje mangler rekkverk/sikring i nedre del.

- Håndløper må monteres på vegg for å tilfredsstille krav på byggetidspunktet.
- Rekkverk må monteres for å lukke avviket.

Forskriften om krav til håndløper på begge sider i et trappeløp kom i 1967.

**Kostnadsestimat: Under 10 000**

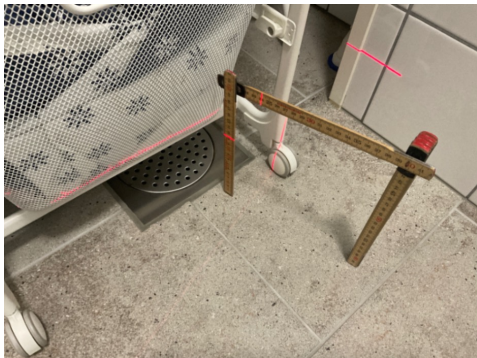
### KJELLER > VASKEROM

- Våtrommet fungerer med dette avviket.

**Kostnadsestimat:** Ingen umiddelbar kostnad

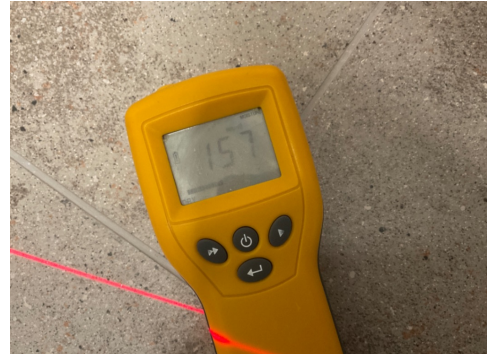
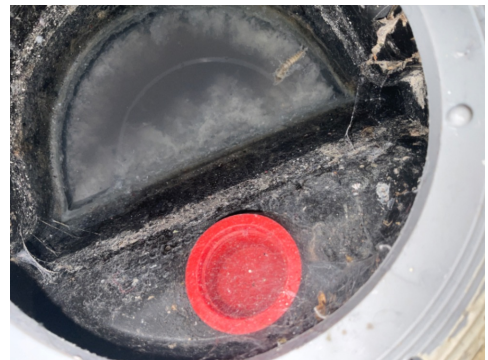
#### TG 2 Sluk, membran og tettesjikt

Fuktmåler viser normale verdier.

Tiltak er ikke nødvendig angående manglende dokumentasjon, dog får konstruksjonen avvik da det mangler. Det kan oppstå mangler og skjulte feil. Tilstanden må jevnlig overvåkes.

**Kostnadsestimat:** Ingen umiddelbar kostnad

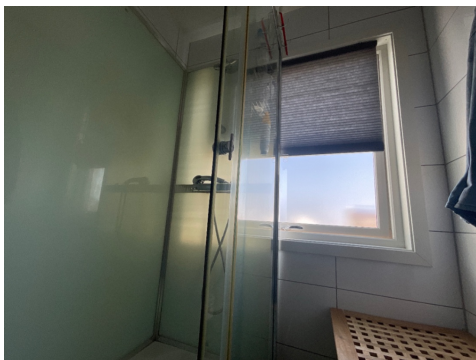
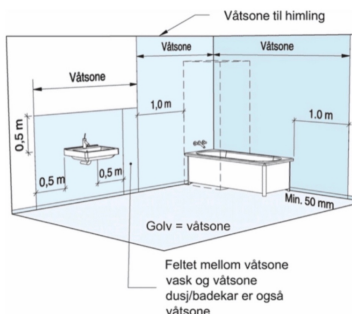
- Det er vindu/dør med ikke fuktbestandige materialer i våtsonen (ved vask, dusj, badekar, osv.), løsningen eller byggematerialet er uegnet.

Ikke nødvendig med tiltak da dusjvegg beskytter vinduet mot vannbelastning. Tilstanden må dog overvåkes.

**Kostnadsestimat:** Ingen umiddelbar kostnad

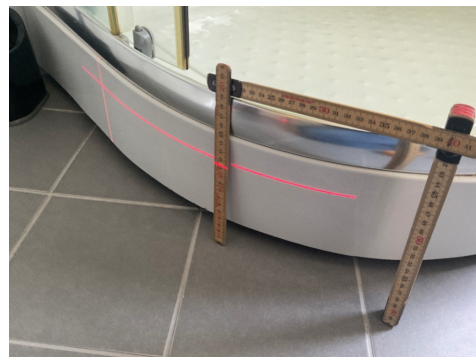
## TG 2 Overflater Gulv

- Det er påvist at høydeforskjell fra topp slukrist til gulv/synlig topp membran ved dørterskel er mindre enn 25 mm.
- Det er påvist avvik i fallforhold til sluk i forhold til krav i forskrift på byggetidspunktet.

Rommet fungerer med dagens bruk med dusjkabinett, dog avviker fallet. Ved en fremtidig renovering må det sørges for å etablere tilstrekkelig med fall iht dagens forskrift.

- Våtrommet fungerer med dette avviket.
- Det må foretas utbedring av fallforhold.

Det bør monteres et vannstoppesystem ved dørterskel som vil stoppe vanntilførsel ved en eventuell lekkasje.

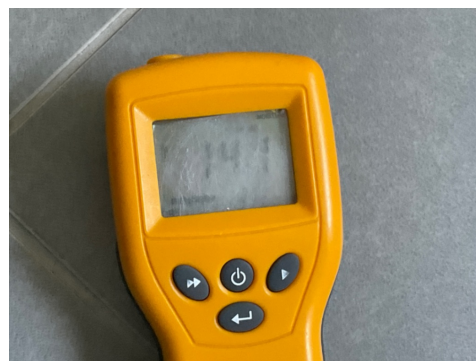
## TG 2 Sluk, membran og tettesjikt

Fuktmåler viser normale verdier.

Tiltak er ikke nødvendig angående manglende dokumentasjon, dog får konstruksjonen avvik da det mangler. Det kan oppstå mangler og skjulte feil. Tilstanden må jevnlig overvåkes.

**Kostnadsestimat:** Ingen umiddelbar kostnad

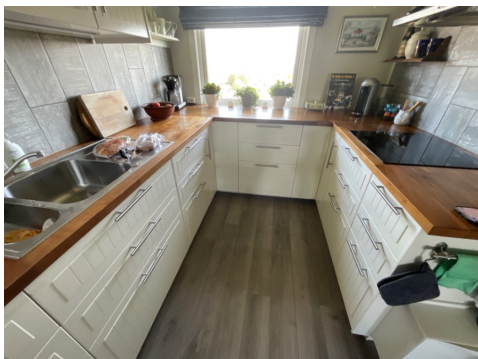
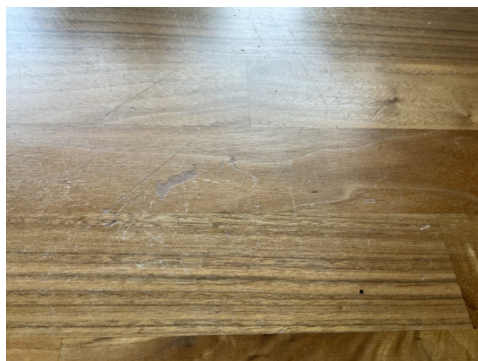
- Det er påvist at overflater har noe skader.

- Det må foretas lokal utbedring.

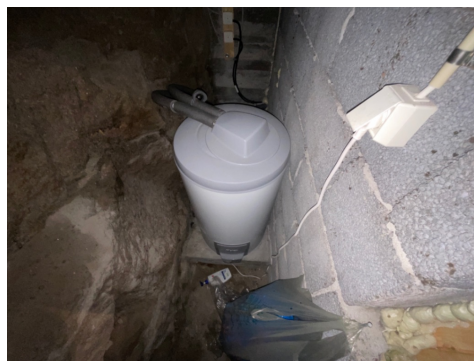
I 2010 kom et lovpålagt krav om at varmtvannsberedere på 2000 watt eller mer skal være tilkoblet egen koblingsboks. Det er ikke et krav til utbedring, men det anbefales at dette etableres.

- Det bør etableres tilfredsstillende el-tilkobling etter gjeldende forskrift.
- Det bør etableres tilfredsstillende avrenning eller lekkasjesikring ved varmtvannstank.
