Tilstandsrapport

Del av tomannsbolig

Grubholvegen 29 B, 2324 VANG PÅ
HEDMARKEN

Rapportdato: 23.06.2024

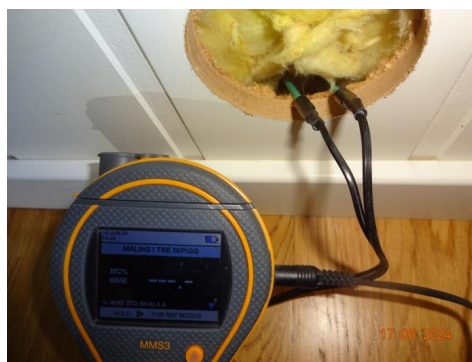
2. ETASJE > VASKEROM/TOALETTROM/TEKNISK ROM

Hulltaking er foretatt nederst på delevegg mot våtsonen. Ved bruk av fuktmåler ble det ikke registrert unormale verdier.

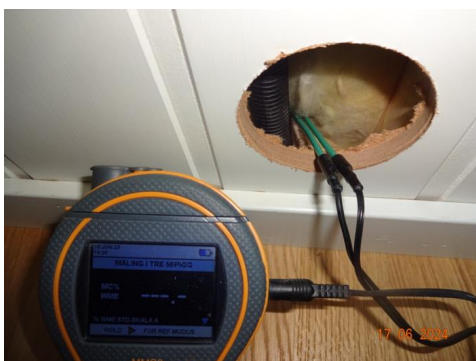
Hulltaking er foretatt nederst på delevegg mot våtsonen. Ved bruk av fuktmåler ble det ikke registrert unormale verdier.

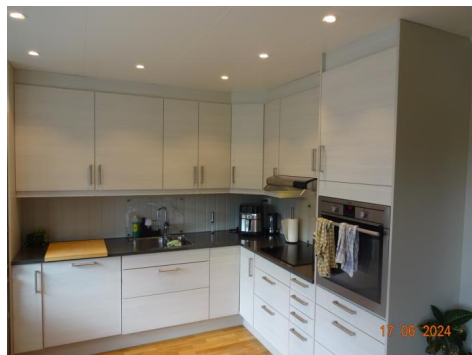
1. ETASJE > STUE/KJØKKEN

Norema innredning fra byggeåret.
Kjøkkeninnredning med laminert benkeplate, over og underskap, glatte fronter, to rustfrie kummer, opplegg for oppvaskmaskin og ettgreps blandebatteri.
Integrert stekeovn, koketopp og oppvaskmaskin.
Montert komfyrvakt over koketopp.
Montert lekkasjestopper under kjøkkenbenk.
