# Tilstandsrapport

Enebolig

Høyåsen 5, 3770 KRAGERØ

Befaringsdato: 30.05.2025

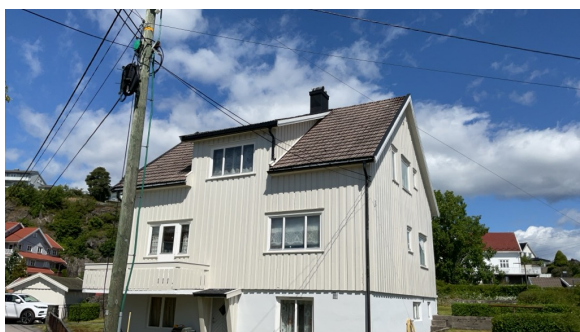
### Nedløp og beslag

Takrenner og nedløp av plastbelagt stål og sink.

Takrenner og nedløp bør på sikt, skiftes. Det vil være naturlig å gjøre dette i forbindelse med skifte av taktekingen.

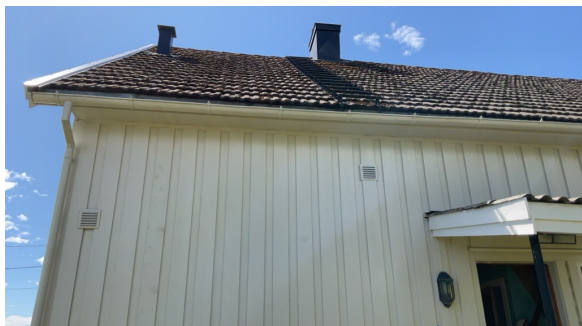
## Veggkonstruksjon

Yttervegger av bindingsverk med trekledning. Det er skiftet enkelte bord og malt på tre sider, i senere tid.

Deler av kledningen er malingsslitt og har tørkesprekker.

Det er ingen tegn til skader på kledningen, derfor er det ikke behov for tiltak utover normalt vedlikehold.

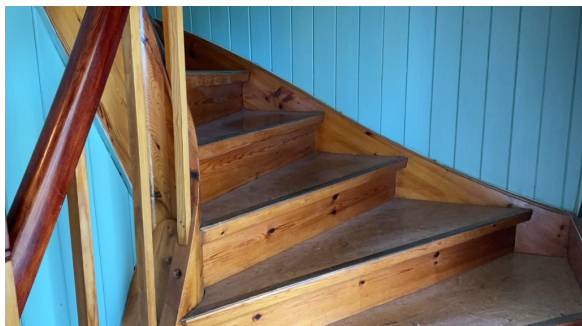
## TG 2 Kjellertrapp

Det er innvendig trapp av tre.

- Håndløper bør monteres, men det var ikke krav på byggetidspunktet.
- Åpninger er såpass store at det ut ifra sikkerhetsmessige forhold anbefales å lage mindre åpninger.
- Det er ikke krav om utbedring av rekkverkshøyder opp til dagens krav.

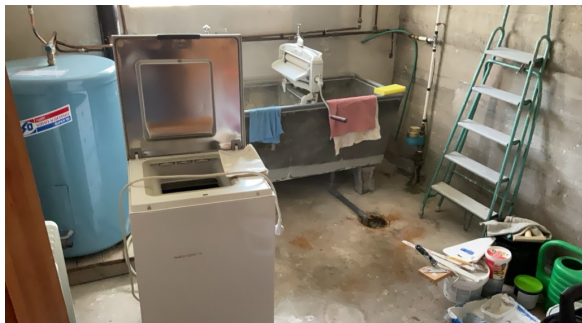
### 1. ETASJE > BAD

Rommet trenger full oppgradering for å bli et moderne våtrom. Rommet fungerer med dagens bruk.

- Manglende oppgradering av våtrommet medfører høy risiko for at konstruksjonene ikke vil tåle vanlig bruk av vann eller lekkasjer. Dette kan føre til fuktskader på tilstøtende konstruksjoner.

For å få tilstandsgrad 0 eller 1, må hele badet oppgraderes.

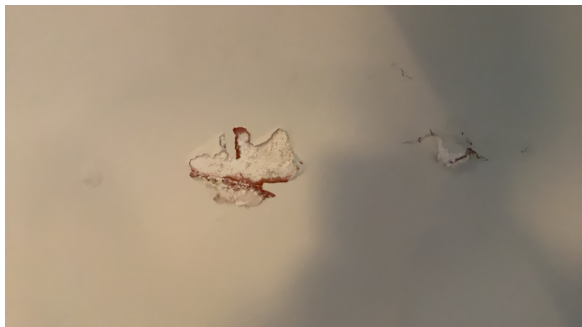
## Grunnmur og fundamenter

Det er grunnmur av betong.

- Grunnmuren har sprekkdannelser.

Det er ikke behov for tiltak slik det er i dag.
