# Tilstandsrapport

Boligbygg med flere boenheter

Tetenvegen 1 , 2270 FLISA

Befaringsdato: 20.01.2026

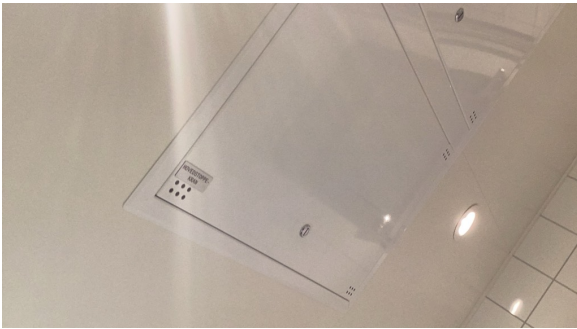
Fordelerskap

Vanninntak med stoppekran og måler i fordelerskap i himling på bad. Vannrør av plast (rør i rør). Rørkurser er ikke merket.

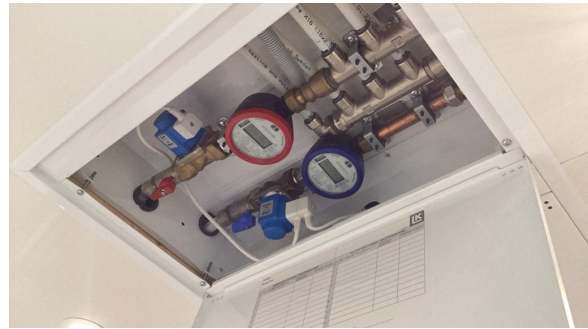
Fordelerskap i himling i gang.

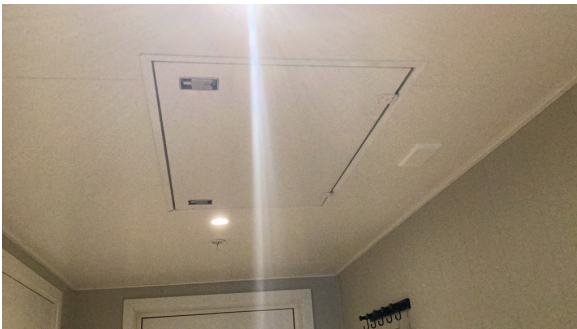
Balansert ventilasjon med tilluft til oppholdsrom og avtrekk fra kjøkken og bad. Aggregat er plassert i himling i gang. Styringspanel på vegg i gang. Filter er ikke kontrollert. TG er satt ut fra alder.

Aggregat i himling i gang.

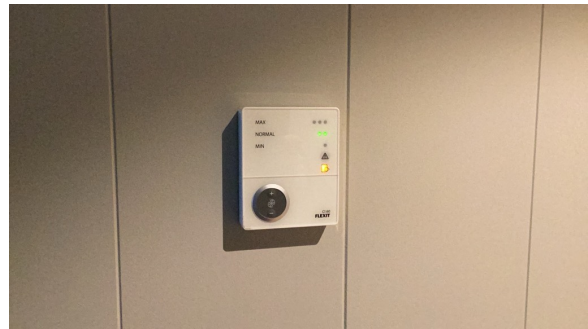
Styringspanel på vegg i gang.

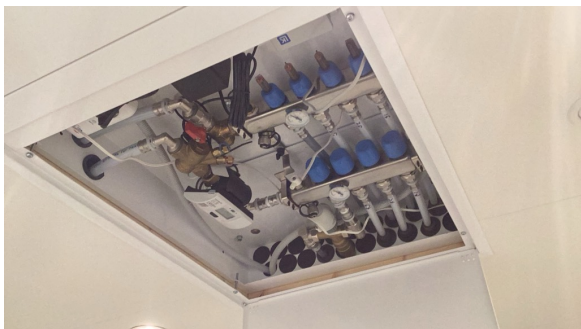
Vannbåren varme med fordelerskap i himling på bad. Vannrør av plast og varmekilder med radiator på soverom, i gang og i stue. Gulvvarme på bad.

Fordelerskap i himling på bad
