# Tilstandsrapport

📍 Streitlivegen 20, 2580 FOLLDAL

# gnr. 165, bnr. 15

Befaringsdato: 23.01.2024

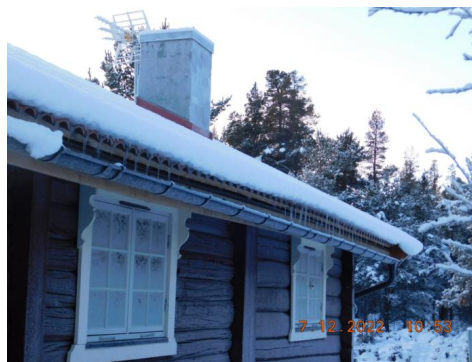
Ingen takfotbeslag/forkantblikk. Dette kan medføre fuktbelastning på ytterste del av taket.

Mangler takfotbeslag mellom takrenne og takteking.

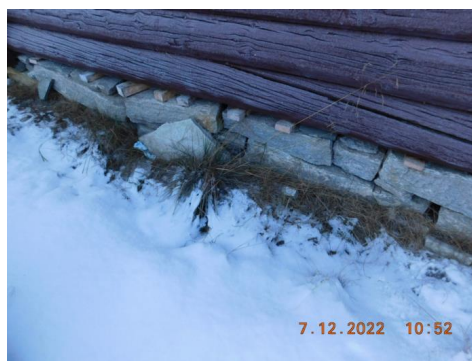
Det er avvik på gulv i alle rom. Dette skyldes skjevheter fra grunnmuren med ustabil fundamentering uten frostsikring.

Det er skolet med treklosser på grunnmuren.

Kostnader knyttet til oppretting av gulv vil variere mye i forhold til valg av metode.

**Kostnadsestimat: 100 000 - 300 000**

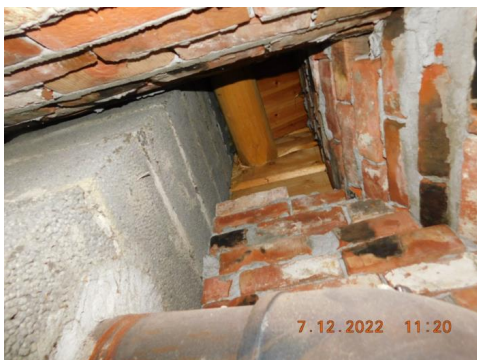
Manglende lufting i peiskappa fører til oppvarming av treverk over.

Etablering av luftespalter på peiskappa vil gi bedre sirkulasjon og utnyttelse av varmen, og redusere belastningen på treverket over peisen.

**Kostnadsestimat: Under 10 000**

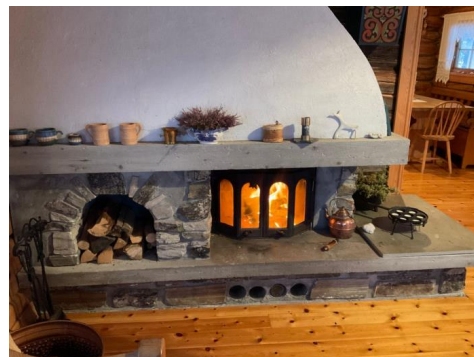
Ingen sotluke funnet ved peisen.

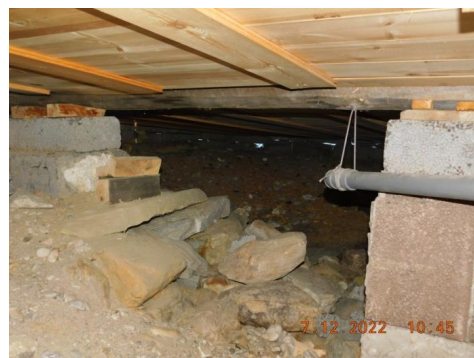
Krypkjeller under trebjelkelag og stubbegulv.  
Det er ingen avvik i krypkjeller, men fundamenter er noe ute av kurs.

Det er skolet på fundamenter i kryprommet.

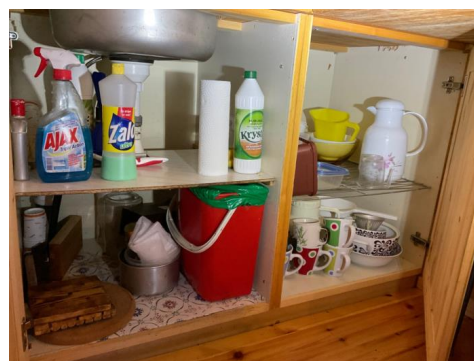
Hulltaking er ikke foretatt da det ikke er fysisk mulig pga tilliggende konstruksjoner. Mot våtsone er det kjøkkenskap med vanninstallasjoner og hjørneskap med innredning.

Våtsone i vaskerommet befinner seg bak benken.

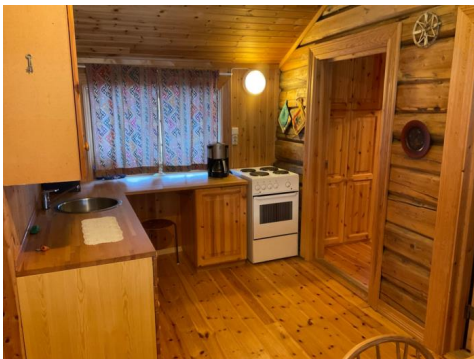
- Det er registrert avvik med avtrekk.
- Det er manglende forsert mekanisk avtrekk fra kokesone i kjøkkenet.

Det anbefales avtrekk ved kokesone, og at tilluft og avtrekk samsvarer.

**Kostnadsestimat: Under 10 000**

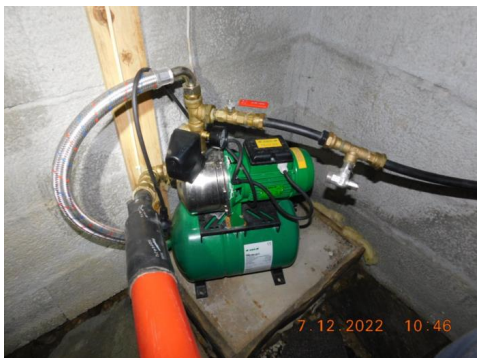
Pumpe i kjeller.

- Det er ikke behov for utbedringstiltak siden anlegget fungerer i dag, men ut ifra alder kan skader plutselig oppstå på eldre anlegg.

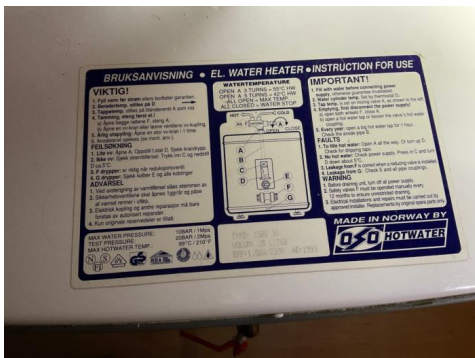
Infoskilt bereder.

- Det er ikke behov for utbedringstiltak siden tanken fungerer i dag, men ut ifra alder kan skader plutselig oppstå på eldre tanker.

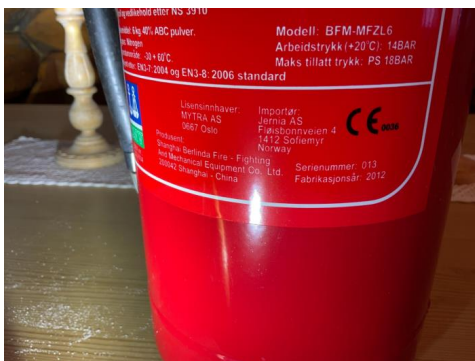
1. Er det mangler for brannslukningsutstyr i boligen iht. forskriftskrav på søknadstidspunktet, men minst Byggeforskrift 1985?  
**Nei Dette forutsetter at brannslukker ikke er mer enn 10 år.**
2. Er det skader på brannslukningsutstyr eller er apparatet eldre enn 10 år?  
**Ja Pulverapparat fra 2012.**
3. Er det mangler på røykvarsler i boligen iht. forskriftskrav på søknadstidspunktet, men minst Byggeforskrift 1985?  
**Ja Det er kun en veggmontert røykvarsler. Feil montering og ukjent alder.**

Apparat fra 2012.

**Kostnadsestimat: Under 10 000**

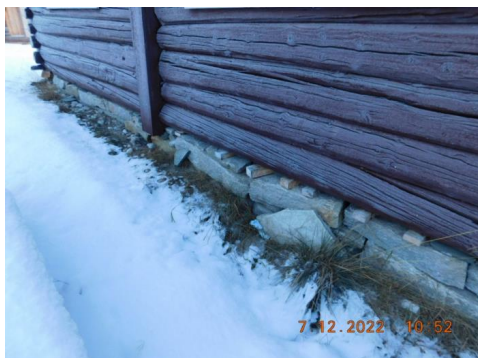
Bygningen har grunnmur i natursteinsmur. Det er ukjent type fundamentering, og muren kan være satt rett på terrenget. Det er ingen indikasjoner på frostsikring av fundamenter med isolering.

Hytta er skolet opp på muren, og dette indikerer at det har beveget seg.

Det må påregnes justering etter behov, eller frostsikre og lage nye fundamenter.

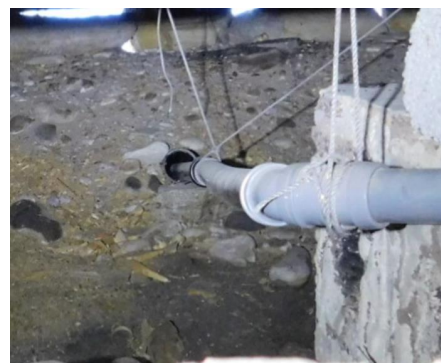
Avløp for gråvann ført ned i grunnen under hytta.

- Vannkvalitet må dokumenteres
- Avløpsanlegget må sjekkes.

Det må tas høyde for at avløp må oppgraderes.
