# Langholvegen 56 4345 BRYNE

## Tilstandsrapport Eierskifte

Boligtype: Leilighet

Byggeår: 2015

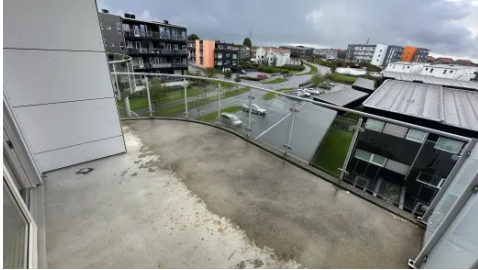
| Balkong i betong, ingen avvik registrert utover normal brukslitasje.<br>Begynnende delaminering i øvre del av glass til rekkverk, ingen umiddelbar behov for tiltak. | |

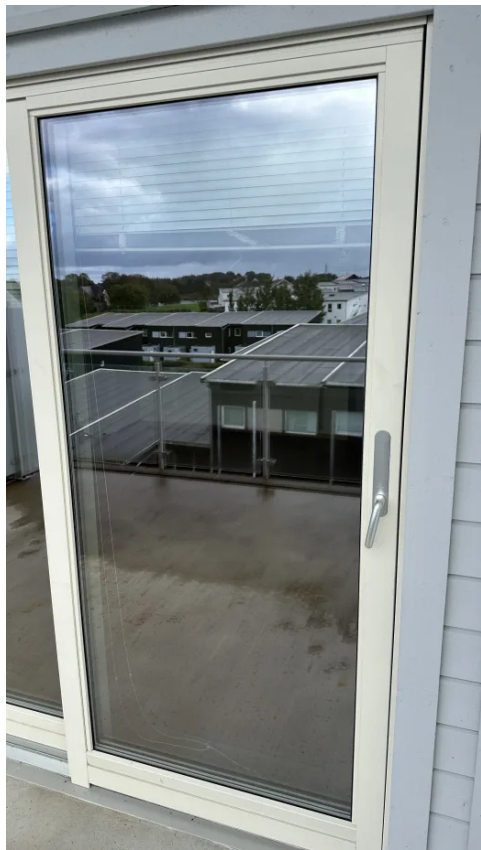
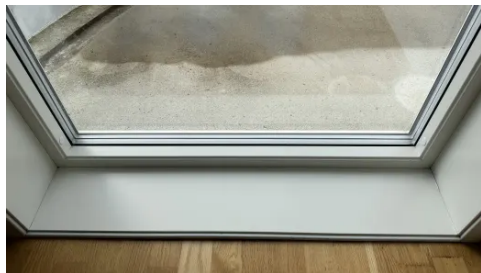
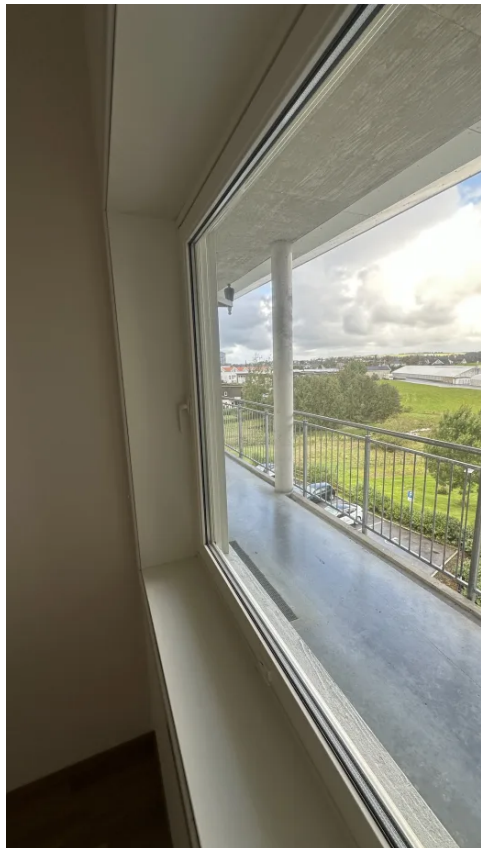
-Svelling i nedre del av foring på soverom ved balkong sør/vest, ingen registrert fukt ved overflatemåling.

-Mindre svelling i nedre del av foring på soverom ved entre, ingen registrert fukt ved overflatemåling.

-Balkongdør montert skjevt, noe stri å betjene. Det er ikke registrert tegn kondens/følgeskade som følge av skjevhet, ingen umiddelbar behov for tiltak.

Nærmere kontroll av tetthet rundt vindu soverom sør/vest, samt utskiftning av skadet foring.

Overflatebehandling av hengsler og beslag.

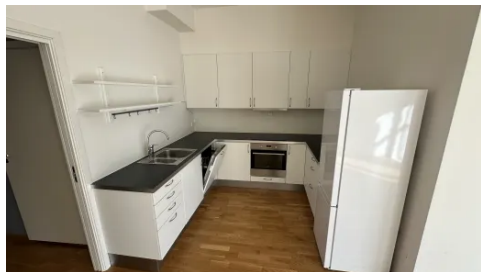
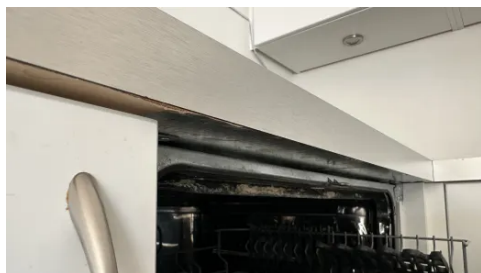
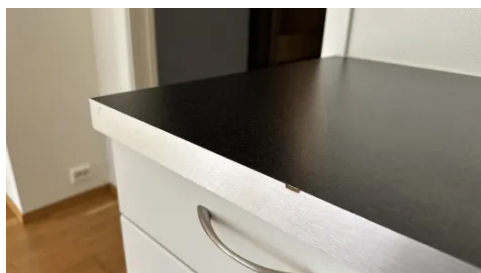
Kjøkkeninnredning med hvit slette fronter og grå laminert benkeplate.  
Innredning fremstår i normal stand iht. alder, stedvis noe bruksmerker i overflater.  
Merknad:  
-Begynnende svelling i underside benkeplate ved vaskekum. Anbefaler å forsegle/impregnere skadet laminering.  
-Mindre ujevnheter i skjøt benkeplate.  
-Påregnelig med mindre justering av enkelte fronter.

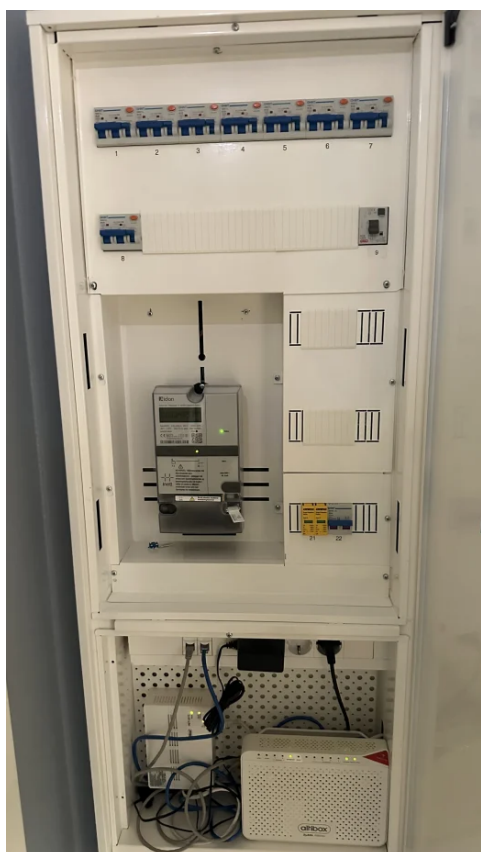
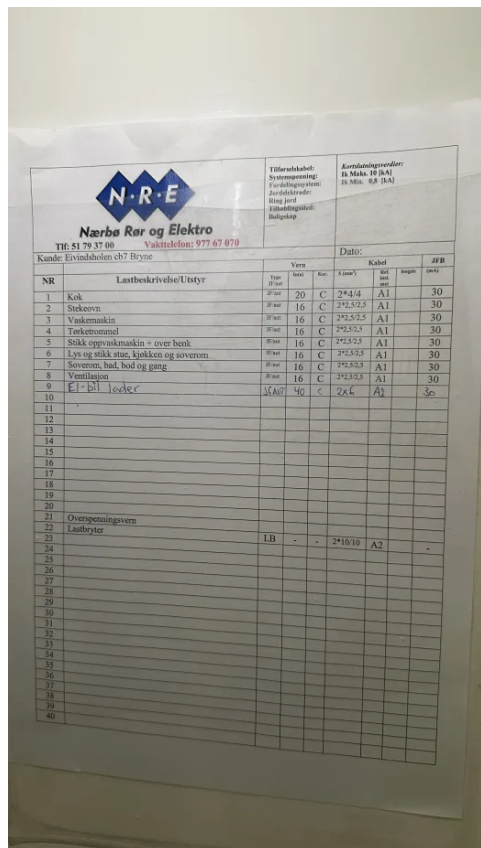
TG-2 er satt pga. manglende dokumentasjon/ samsvarserklæring.

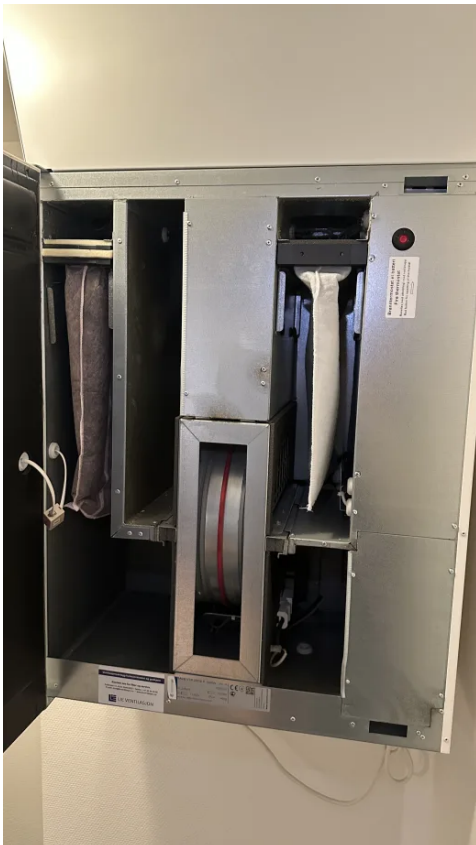
Balansert ventilasjon fra byggeåret, ingen avvik/utilstrekkelig luft utveksling registrert. Ulyd i aggregat. anbefaler nærmere kontroll/utbedring av ventilasjons tekniker.

Nærmere kontroll/utbedring av ventilasjons tekniker.

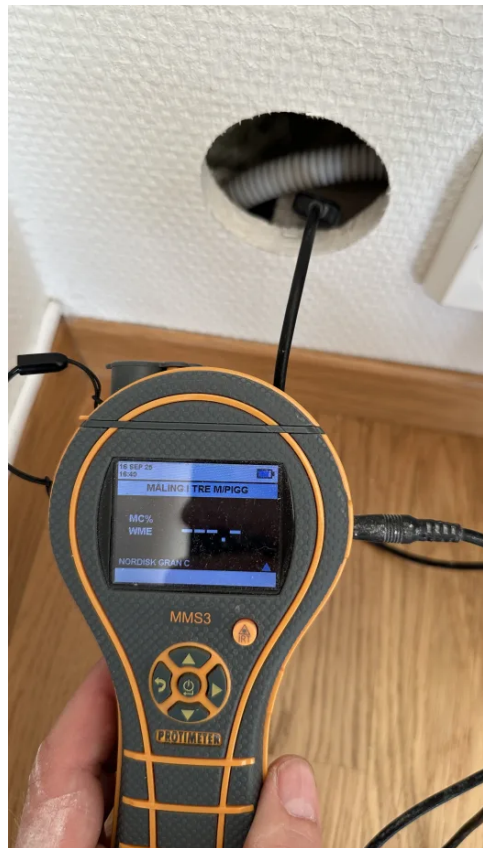
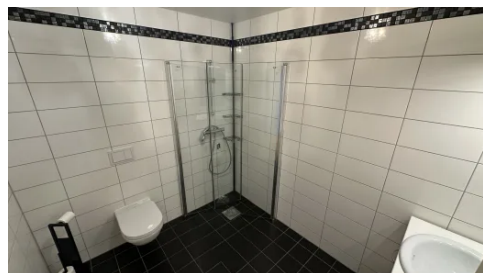
Flis på gulv og vegg, normal slitasje iht. alder.  
Merknader:  
-Gulvet har fall til sluk, men dette er mindre enn referansenivået. Noe mindre vannansamling omliggende slukrist ved spyling.  
Funksjon ivarettatt med oppbrett av membran i dørterskel, ingen behov for tiltak.  
-Soppdannelser i fuger i overgang gulv/vegg i dusjnisjen, trolig oppstått som følge av stående vann. Anbefales re-sillikonert.  
-Hulrom under enkelte vegg fliser på yttervegg, ingen registrert riss eller bom. Det er ikke umiddelbar behov for tiltak.

Det er ikke tilstrekkelig tettesjikt rundt rørføringer i vegg til servant. Ved eventuell lekkasje kan sideliggende konstruksjon påføres skade. Anbefaler lokal utbedring.

-Det er ikke etablert noen dreksåpning for synliggjøring av eventuelle lekkasjer fra innebygget sisterner til klosett, og det er ikke forevist noen dokumentasjon på annen godkjent løsning.

-Riss i fuge i overgang toalett/vegg, ingen umiddelbar behov for tiltak.

Sillikonere omliggende avløpsrør under servant.

Dokumentasjon av annen godkjent løsning for innebygget sisterner bør fremskaffes, eventuelt etablere waterguard tilknyttet sisterner.

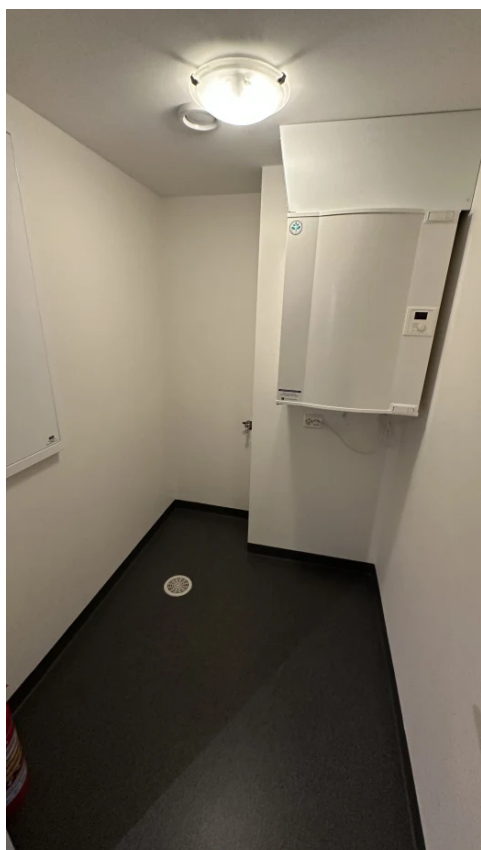
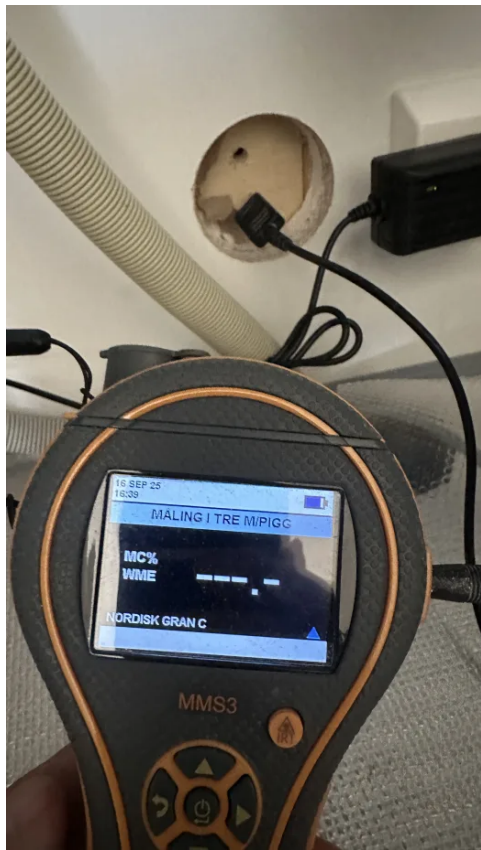
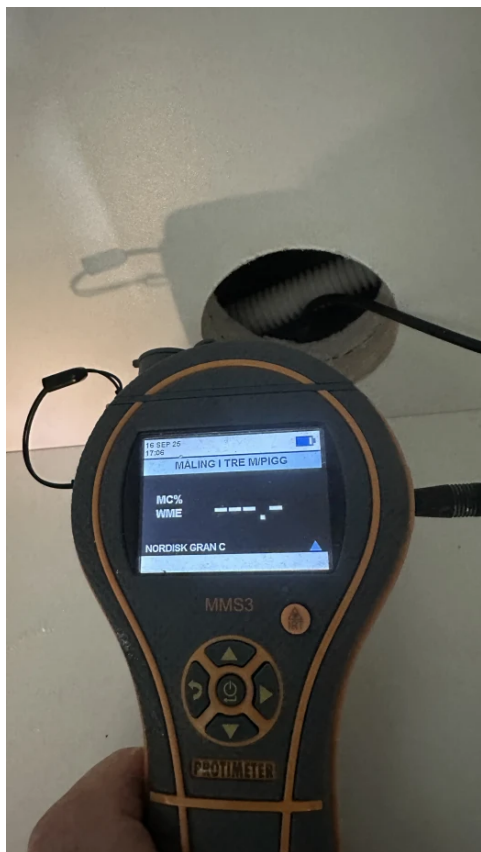
Overflate i normal stand iht. alder.  
Merknader:  
-Vannmerker omliggende avløp til vaskemaskin, samt manglende tetting omliggende avløp. Ingen registrert fukt ved overflatemåling på befarringsdagen.  
-Mindre riss i innvendig hjørne ved uttak vaskemaskin, anbefaler sillikonert.  
-Oppbrett av belegg er ikke sparklet inn i vegg, anbefales sillikonert omliggende våtsone.

Nærmere kontroll av rørkoblinger, samt sillikonerings/tetting omliggende avløpsrør.  
Sillikonere innvendig hjørne ved vannuttak for vaskemaskin.  
Sillikonere overgang belegg/glassfiberstrier.

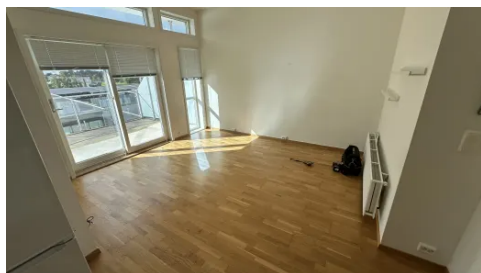
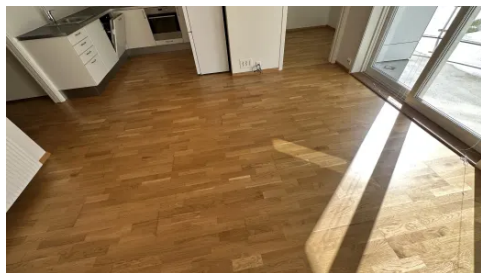
Ved enkel nivellering registreres ca 20 mm avvik på total planhet gulv i stue/kjøkken.

Det er ikke registrert forhold som tyder på svekkelser i konstruksjonen.

Stedvis noe riss i overgang vegg/tak, påregnelig normalt ved listefri utførelse.

Puss/behandle overflate parkett.

Ikke behov for umiddelbare tiltak men ved evt. legging av nytt gulv som stiller krav til planhet av underlaget, må tiltak påregnes.
