# Tilstandsrapport

Tomannsbolig

Gladvollveien 18 G, 1168 OSLO

Befaringsdato: 06.02.2026

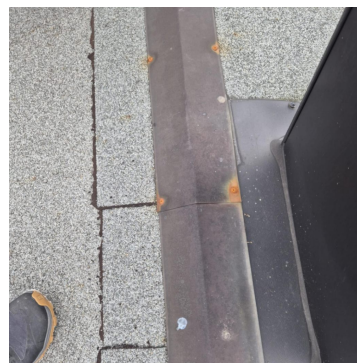
Takrenner og nedløp har utilstrekkelig bortledning av vann fra taknedløp. Det er registrert rustne skruer i beslag, som indikerer begynnende korrosjon og svekket innfesting.

Mangelfull bortledning kan føre til vannansamling og overløp, med risiko for fuktskader. Rustne skruer kan over tid miste bæreevne og medføre at beslag løsner eller mister tetthet, noe som øker risikoen for vanninntrengning.

Det anbefales å kontrollere og justere fall og tilkobling mellom takrenner og nedløp, samt sikre fri vannvei ved rens. Rustne skruer og eventuelt korroderte festemidler bør skiftes til korrosjonsbestandige skruer. Beslag kontrolleres for tetthet og byttes ved behov. Arbeidet bør utføres av fagkyndig og dokumenteres.

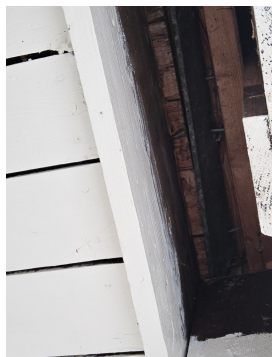
### TG 2 Veggkonstruksjon

Eldre og mangelfullt vedlikeholdt panel, kombinert med usikker tetting, kan føre til råteskader, varmetap og inntrenging av skadedyr.

Gjennomfør en helhetlig vurdering av kledningens tilstand, og vurder utskifting eller oppgradering. Etterse og eventuelt forbedre vindtetting og tetting rundt åpninger. Etabler sikring mot skadedyr der det mangler.

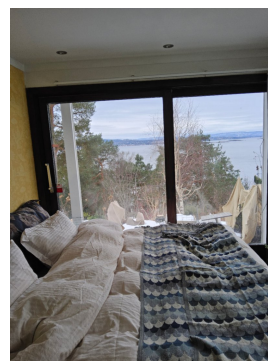
## TG 2 Dører

Dårligere isolasjon kan medføre økt varmetap og kaldtrekk. Redusert funksjon kan føre til utettheter, slitasje på beslag og i verste fall skade på karm eller ramme dersom døren brukes videre uten utbedring.

Det anbefales å justere og smøre beslag for å bedre funksjonen. Dersom funksjon og tetthet ikke kan gjenopprettes, bør utskifting av skyvedøren vurderes. Ved utskifting anbefales moderne dør med bedre isolasjonsegenskaper og dokumentert tetthet.

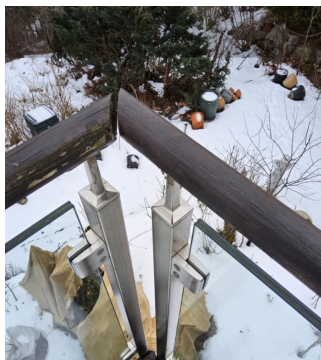
## TG 2 Balkonger, terrasser og rom under balkonger

Løs håndløper kan redusere sikkerheten ved bruk og gi svekket stabilitet i rekkverket. Dersom innfesting ikke er tilstrekkelig, kan dette medføre risiko for svikt ved belastning og økt fare for personskade.

Det anbefales å utbedre skjøten og sikre håndløper med korrekt innfesting. Videre bør rekkverket kontrolleres av fagkyndig for å vurdere om samlet konstruksjon og feste er tilstrekkelig dimensjonert og forsvarlig montert. Eventuelle avvik må utbedres.

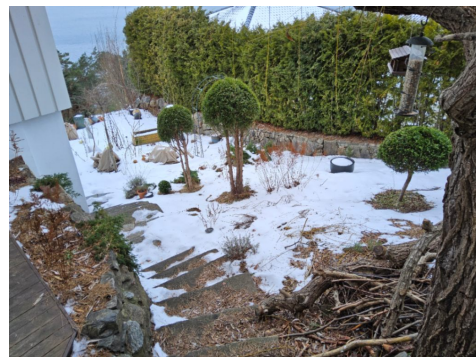
#### ! TG 3 Utvendig trapper

Manglende rekkverk medfører økt fallrisiko ved bruk, særlig ved våte eller glatte forhold. Forholdet representerer et sikkerhetsavvik og kan medføre personskade.

**Kostnadsestimat: 20 000 - 100 000**

Sjablongmessig prisanslag gjelder etablering av rekkverk/håndløper

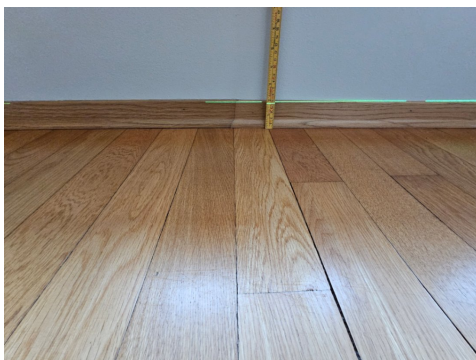
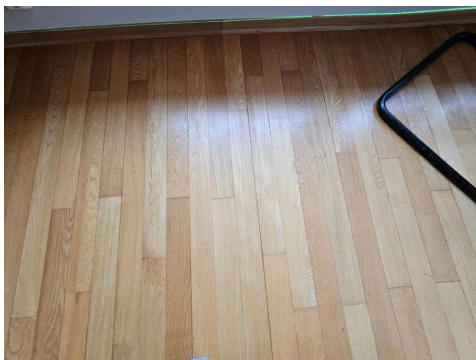
Det er registrert oppsprekking, hakk og riper i gulvoverflatene.

Forholdene er i hovedsak av kosmetisk karakter, men kan over tid medføre økt slitasje og behov for vedlikehold eller utskifting. Dype skader kan også påvirke overflatens beskyttende funksjon og gi økt risiko for fuktinntrengning i trematerialer.

Det anbefales overflatevedlikehold som sliping, reparasjon eller utskifting av skadde bord der dette er nødvendig. Omfanget vurderes ut fra ønsket standard og videre bruk.

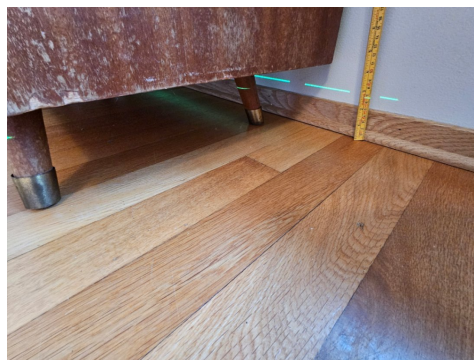
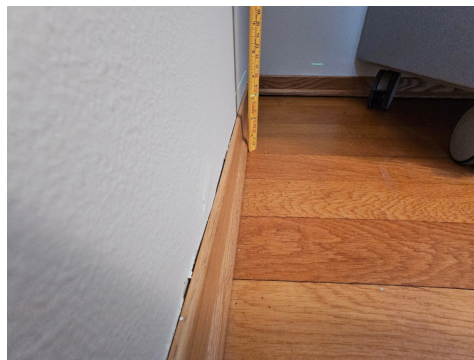
## ! TG 3 Etasjeskille/gulv mot grunn

I stue er det registrert høydeforskjell i etasjeskillet med 20 mm på en avstand på 2 meter. Dette avviker fra dagens anbefalinger for planhet i gulv.

**Kostnadsestimat: 20 000 - 100 000**

Sjablommessig prisanslag gjelder videre undersøkelser. Eventuell kostnader for utbedring må avklares nærmere etter avdekket forhold.

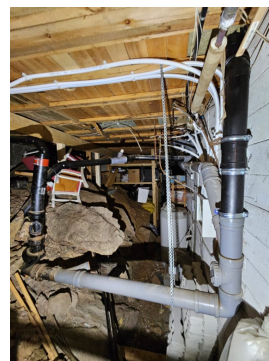
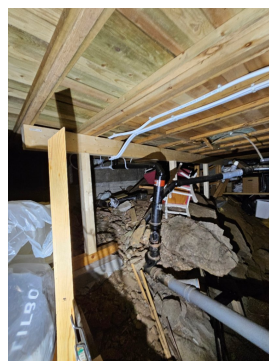
### TG 2 Krypkjeller

Det er registrert redusert lufting i krypkjeller, manglende plast/fuktsperre mot grunn og terrengfall mot boligen. Deler av krypkjelleren er ikke inspisert grunnet begrenset tilkomst. Det er videre registrert usikker oppstøtting av bjelkelag.

Redusert lufting og manglende plast mot grunn kan gi økt luftfuktighet og kondens, med risiko for mugg, råte og svekkelse av bjelkelag. Terrengfall mot bolig kan føre til økt fuktbelastning mot grunnmur. Manglende inspeksjon innebærer usikkerhet om skjulte skader. Usikker oppstøtting kan medføre setninger og redusert bæreevne over tid.

Det anbefales å etablere tilfredsstillende ventilasjon og legge plast/fuktsperre mot grunn. Terreng må justeres slik at fall ledes bort fra grunnmur. Krypkjeller bør gjøres tilgjengelig for full inspeksjon. Oppstøtting av bjelkelag må vurderes og eventuelt utbedres av fagkyndig med dokumentert løsning.

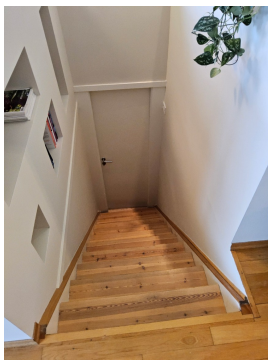
### TG 3 Innvendige trapper

Manglende håndløper reduserer sikkerheten ved bruk og øker risikoen for fall, særlig for barn, eldre og ved glatte forhold. Forholdet representerer et sikkerhetsavvik.

**Kostnadsestimat: Under 20 000**

Sjablongmessig prisanslag gjelder etablering av håndløper.

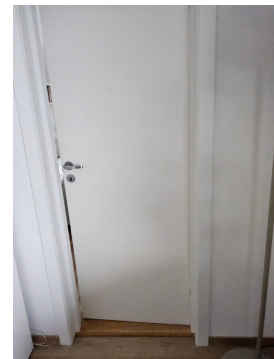
## TG 2 Innvendige dører

Innvendige dører standard slette dører. Mindre overflateavvik er observert, og enkelte justeringer kan bli nødvendige over tid. Det er registrert stedvise sår og merker, noe som anses som normalt i forhold til alder og bruk.

Dører som tar i terskel eller karm kan gi redusert funksjonalitet, økt slitasje på hengsler og beslag, samt skade på overflater over tid. For å lukke avvik må det gjøres tiltak. Utilstrekkelig luftgjennomstrømning kan redusere effektiviteten naturlig ventilasjon, og kan bidra til dårligere luftkvalitet og økt fuktbelastning i enkelte rom.

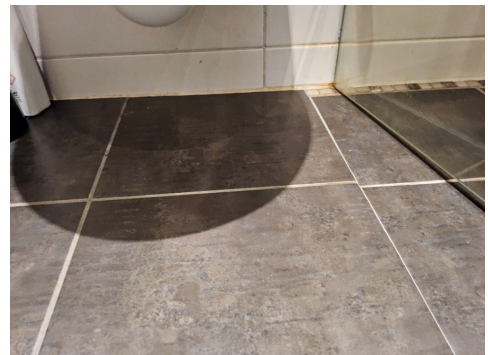
Det er registrert manglende avrenning mot sluk for eventuelt lekkasjevann fra sistene.

Manglende avrenning kan føre til lekkasjevann som ikke ledes kontrollert til sluk. Dette kan medføre skjult fuktoppsamling i konstruksjonen, med risiko for mugg, råte og følgeskader over tid.

Det anbefales å etablere tilfredsstillende avrenning/overløpsløsning fra sistene til sluk eller annet godkjent avløp.

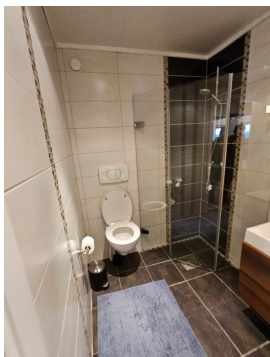
### 1 TG 2 Ventilasjon

Våtrommet har kun naturlig avtrekk uten mekanisk ventilasjon, noe som ikke tilfredsstiller dagens krav til luftutskifting i fuktbelastede rom.

Utilstrekkelig ventilasjon øker risikoen for fuktskader, muggvekst og dårlig innneklima.

Det anbefales å etablere mekanisk avtrekk for å sikre tilstrekkelig ventilasjon og fjerning av fukt.
