Salgsobjekt: Tomannsbolig  
Eierform: Eiet  
Byggeår: 1962  
BRA-i/BRA Total 141/146 kvm  
Tomtstr.: 557 kvm  
Soverom: 3  
Antall rom: 5  
Gnr./bnr. Gnr. 194, bnr. 900  
Oppdragsnr.: 1006260008

Velkommen til Gladvollveien på Ljan!

Befaringsdato: 06.02.2026

Foretak: Skade og Tilstand AS

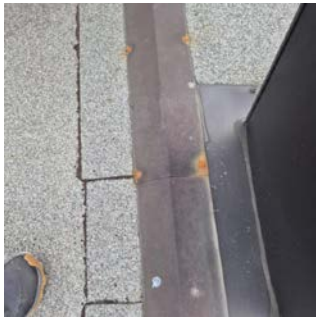
Nedløp og beslag  
Vurdering av avvik:  
Det er avvik:  
Takrenner og nedløp har utilstrekkelig bortledning av vann fra taknedløp. Det er registrert rustne skruer i beslag, som indikerer begynnende korrosjon og svekket innfesting.  
Konsekvens/tiltak  
Tiltak:

Mangelfull bortledning kan føre til vannansamling og overløp, med risiko for fuktskader. Rustne skruer kan over tid miste bæreevne og medføre at beslag løsner eller mister tetthet, noe som øker risikoen for vanninntrengning.

Det anbefales å kontrollere og justere fall og tilkobling mellom takrenner og nedløp, samt sikre fri vannvei ved rens. Rustne skruer og eventuelt korroderte festemidler bør skiftes til korrosjonsbestandige skruer. Beslag kontrolleres for tetthet og byttes ved behov. Arbeidet bør utføres av fagkyndig og dokumenteres.

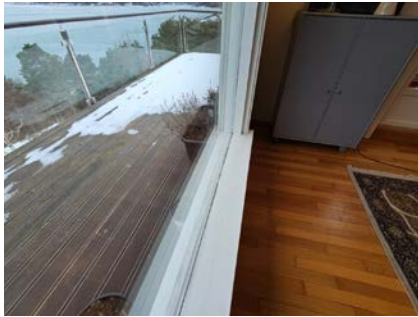
Uteblitt vedlikehold kan føre til ytterligere nedbrytning av treverk, redusert energieffektivitet og økt risiko for fuktinntrengning. TG2 er satt for å belyse risiko.

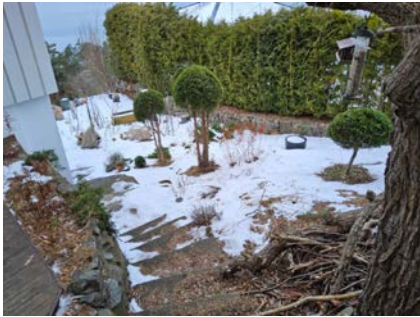
Sjablongmessig prisanslag gjelder etablering av rekkverk/håndløper

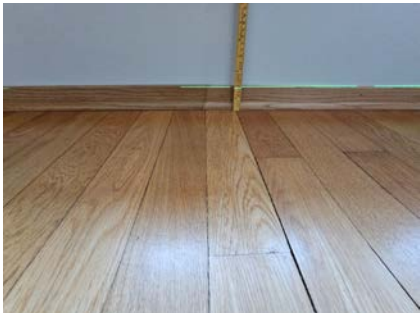
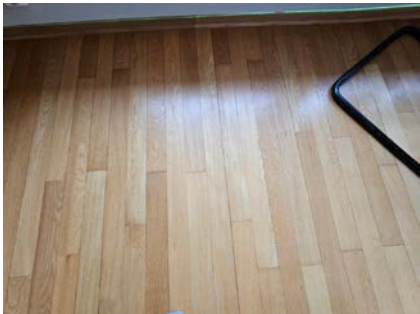
Det er registrert oppsprekking, hakk og riper i gulvoverflatene.

Forholdene er i hovedsak av kosmetisk karakter, men kan over tid medføre økt slitasje og behov for vedlikehold eller utskifting. Dype skader kan også påvirke overflatens beskyttende funksjon og gi økt risiko for fuktinntrengning i trematerialer.

Det anbefales overflatevedlikehold som sliping, reparasjon eller utskifting av skadde bord der dette er nødvendig. Omfanget vurderes ut fra ønsket standard og videre bruk.

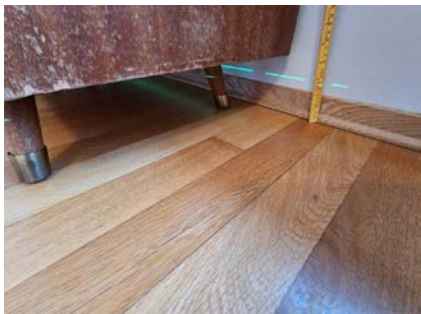
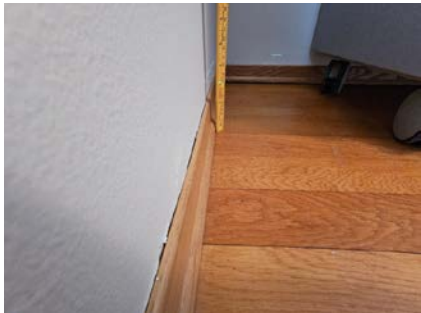
Sjablongmessig prisanslag gjelder videre undersøkelser. Eventuell kostnader for utbedring må avklares nærmere etter avdekket forhold.

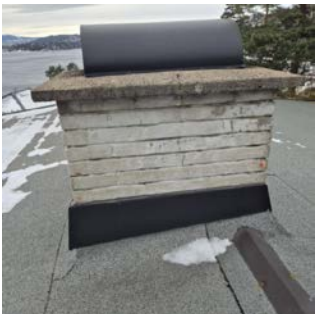
Sjablongmessig prisanslag gjelder synliggjøring av alle sider av pipe.

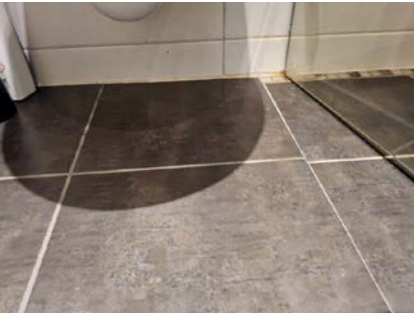
Sanitærutstyr og innredning  
Vurdering av avvik:  
Det er avvik:  
Det er registrert manglende avrenning mot sluk for eventuelt lekkasjevann fra sistene.

Konsekvens/tiltak  
Tiltak:  
For å lukke avvik må det gjøres tiltak.  
Konsekvens:  
Manglende avrenning kan føre til lekkasjevann som ikke ledes kontrollert til sluk. Dette kan medføre skjult fuktoppsamling i konstruksjonen, med risiko for mugg, råte og følgeskader over tid.  
Tiltak:  
Det anbefales å etablere tilfredsstillende avrenning/ overløpsløsning fra sistene til sluk eller annet godkjent avløp.

Det anbefales å etablere tilfredsstillende avrenning/overløpsløsning fra sistene til sluk eller annet godkjent avløp.

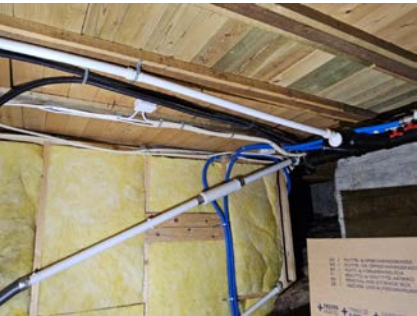
Tiltak:  
For å lukke avvik må det gjøres tiltak.  
Konsekvens:  
Mangelfull sikring kan føre til bevegelser og belastning på rør og koblinger, noe som øker risikoen for lekkasjer og følgeskader på bygningsdeler ved vann- eller avløpsutslipp.

Det anbefales kontroll av rørføringen av kvalifisert rørlegger. Rør og koblinger bør sikres med korrekt innfesting og klamring.
