Tilstandsrapport

Enebolig

Etnedalsvegen 1388, 2890 ETNEDAL

Befaringsdato: 16.04.2024

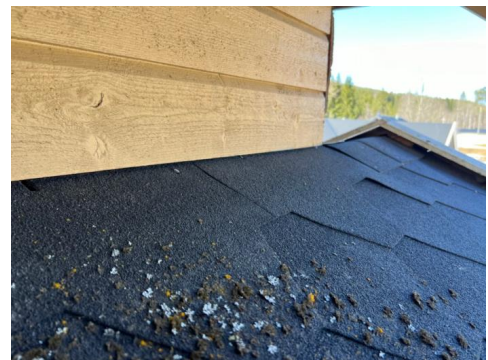
Det er påvist avvik/ufagmessigheter på tekking i overganger vegg/liv, vindskier, gradbeslag/overgang, undertak og møne. Pga bratt grad på takket er ikke tak i sin helhet inspisert og anbefales nærmere undersøkelse. (endret avvik omfang kan forekomme, stedvis skade/hull på tekking)

Manglende bruk av beslag

- Det må foretas tiltak for å lukke avviket.

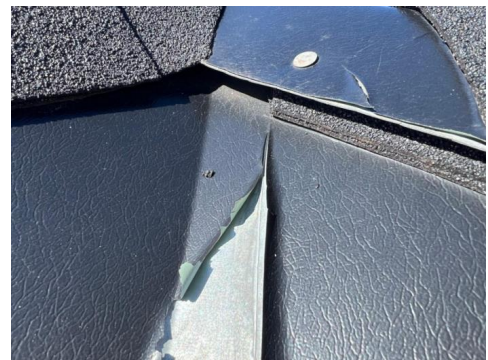
Vinterstid kan isdannelse og oppdemming føre videre til innvendig kondensering/lekkasje fra tak ved enkelte overganger.

Uheldig overgang

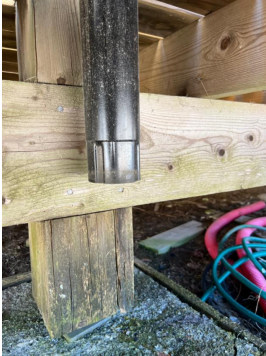
Manglende bortledning av takvann, videre ført til fuktpåvirkning av bæring på terrasse/søyle

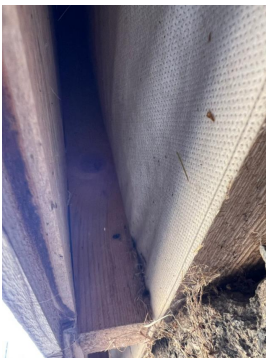
Manglende musetetting og ikke synlig bruk av grunnmurspapp mot bunnsvill

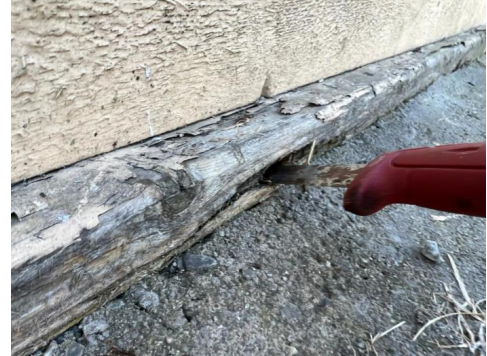
På vestlig gavlvegg ble det bemerket råte i nedre del av kledning, manglende lufting og uheldig overgang ved fuktpåvirkning er trolig årsaksammenhengende. Anbefaler kontroll av veggkonstruksjon i sin helhet.

Råte mot grunnmur i gavlvegg

Må foretas tiltak for å lukke avvik. (avvik i kostnadsestimat kan forekomme)

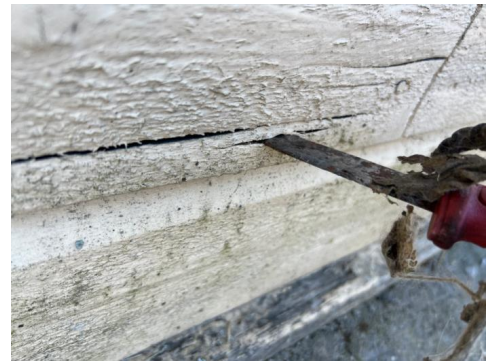
Råte i veggkledning

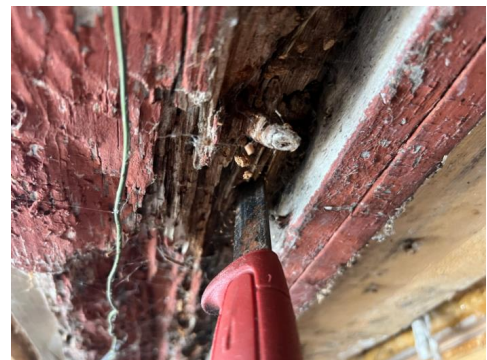
Råte i bunnstokk

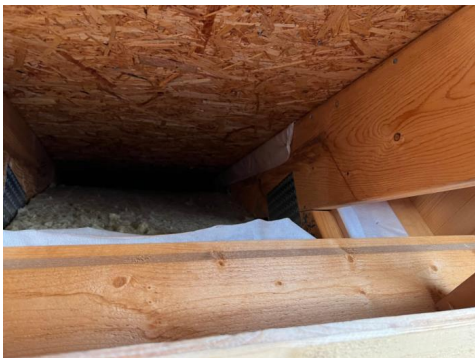
Fra takfot over inngang var gesims ikke avsluttet, ble bemerket avvik av gesims, manglende vindtetting/undertak ikke ført tilstrekkelig over veggliv eller ikke over takkonstruksjon, undertak ble ikke registrert. Bemerket fukt skjold der ved enkelte sperrer, men begrenset inspeksjon og kontroll pga tilkomst.

Ellers er lufting ikke kjent, gjennomgang av konstruksjonen bør foretas. Pga registrerte avvik kan trolig isdannelse/kondens på tekking vinterstid forekomme.

Ikke avsluttet gesims over inngang, synlig at vindtetting ikke er ført over takkonstruksjon og dels avsluttet for lavt på vegg

- Det må gjennomføres ytterligere undersøkelser.

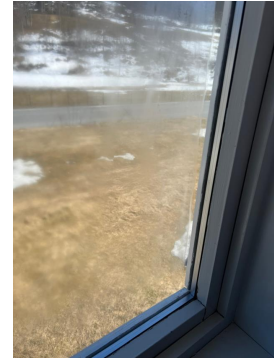
- Det er påvist avvik rundt innsettingsdetaljer.
- Det er påvist noen glassruter som er punktert eller sprukne.

Punkttert vindu

- Det bør gjøres tiltak for å lukke avviket.
- Vinduer med punkterte/sprukne glass må påregnes skiftes ut, enten hele vinduet eller kun selve glassene.

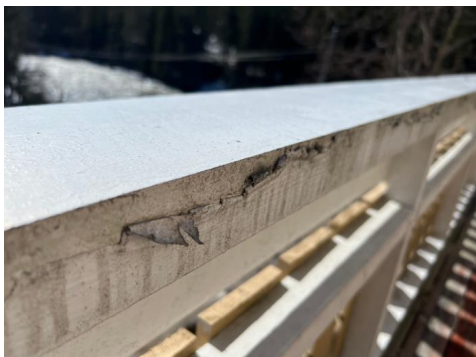
Vedlikeholdsbehov

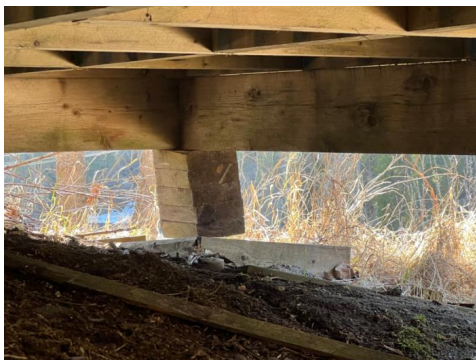
Nedløp ved terrasse med manglende utkast og bortledning har ført til råteskader på søyler som bærende konstruksjon mot takkonstruksjon.

Enkel og ufagmessig fundamenter

Må foretas tiltak for å lukke avvik.

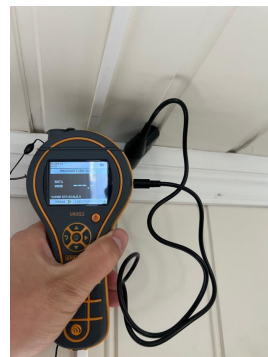
Fuktskjolder i overgang vegg/himling ved vindu mot inngangsparti fra stue, synlig svellet mdf og opplyst om lekkasje. Ved fuktmåletaking var det ikke fuktutslag, men anbefales nærmere undersøkelse av årsak og evt. følgeskader.

Fuktskjolder over vindu i stue, ved fuktmåletaking var det ikke fuktutslag

- Det må foretas tiltak for å lukke avviket.

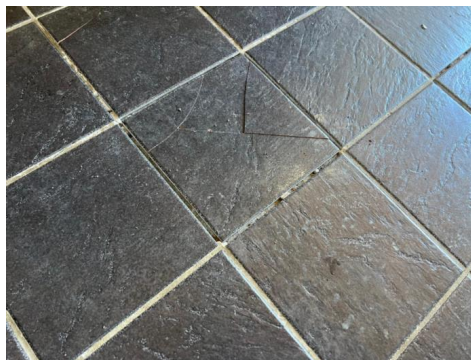
Fliser i entre har sprekker i enkelte og generell bom (hullrom), der utskift må foretas og trolig manglende tilstrekkelig vedheft til undergulv er nærliggende årsak.

Sprekker i fliser i entre, ellers bom (hullrom)

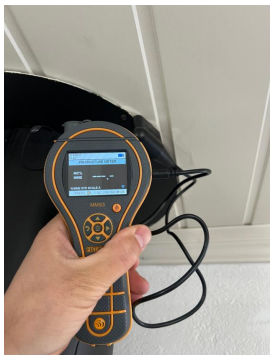
Det er registrert fukt skjolder i overgang stålpipes, rekvirent opplyser om tidligere lekkasje som ble tettet og ukjent hvordan annet enn tettemasse i overgang ble benyttet. Ved fukt måletaking ved skjolder var det ikke fuktutslag.

Fuktskjolder ved pipestamme, ved fukt måletaking var det ikke fuktutslag

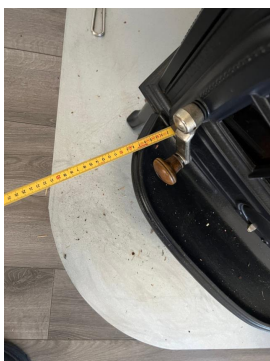
For kort plate på gulv foran ovn ihenhold til krav om avstand til brennbart materiale

- Større avstand til brennbart materiale må lages.

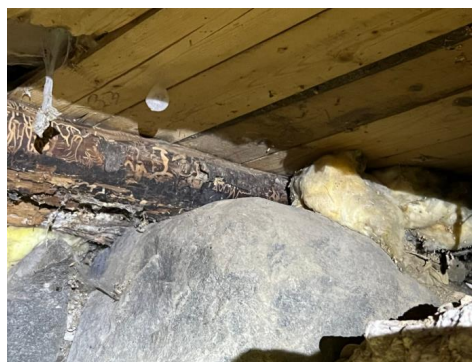
Råte i bunnstokk/bærebjelke

Må foretas nærmere undersøkelse og tiltak, kan ikke utelukkes ytterligere avvik/kostnad.

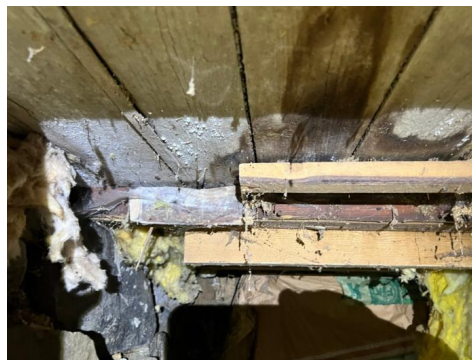
Muggsopp

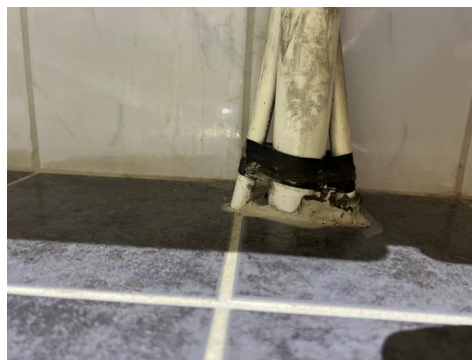
- Det er påvist mangelfull/feil utførelse rundt rørgjennomføringer e.l. som gir fare for fukt i konstruksjonen i våtsone.
- Det er rundt sluk påvist en ikke-fagmessig utførelse av membran/tettesjikt/klemring.
- Mer enn halvparten av forventet brukstid er passert på membranløsningen.
- Mer enn halvparten av forventet brukstid er passert på slukløsningen.

Ikke registrert mansjett i rørgjennomføring/sluk

- Det må foretas lokale tiltak for å utbedre utettheter på våtrommet.
- Løsningen/utførelsen rundt rørgjennomføringer gir fare for fukt inn i konstruksjoner.

Må påregnes renovering av bad, midlertidig løsning med dusjkabinett kan vurderes. Men må hensyntas registrerte avvik ved videre bruk.

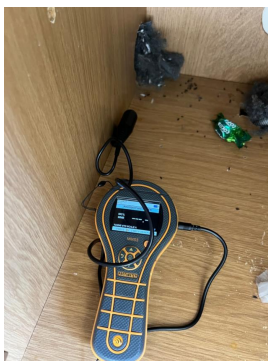
Fra kjøkkenskap ble det bemerket spor etter mus/skadedyr, ukjent omfang og anbefaler tiltak. Må tas hensyn til ukjent tilstand i lukkede konstruksjoner og avvik kan forekomme.

Ved fuktmåletaking av bunn kjøkkenskap var det ikke fuktutslag, bemerket spor etter mus/skadedyr. (omtalt i annet punkt)

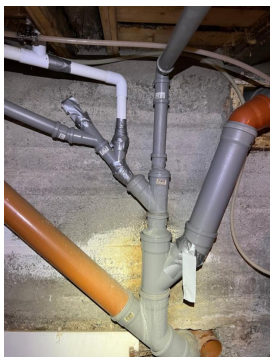
Ufagmessigheter

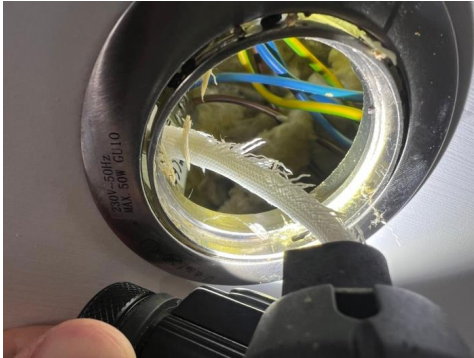
3. Er det tegn på at kabelinnføringer og hull i inntak og sikringskap ikke er tette, så langt dette er mulig å sjekke uten å fjerne kapslinger?
Nei
4. Finnes det kursfortegnelse, og er den i samsvar med antall sikringer?
Ja
5. Foreta en helhetsvurdering av det elektriske anlegget, dets alder, allmenne tilstand og fare for liv og helse. Bør det elektriske anlegget ha en utvidet el-kontroll?
Ja Det er ved stikkprøvetaking foretatt kontroll av enkelte downlights, det er spor etter skadedyr og gnagd skader på kabler mm. Det er også påvist manglende bruk av spottkasse noe som gjør konstruksjonen brannfarlig.

Manglende bruk av spotkasse

Grunnet registrerte avvik, bør det utføres en utvidet el-kontroll. (avvik i kostnadsestimat kan forekomme)

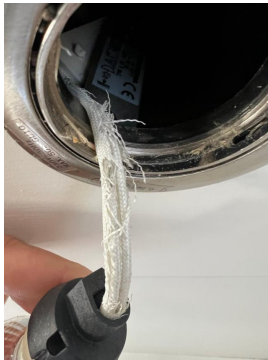
Slitasje/gnagd på ledning trolig fra mus/skadedyr

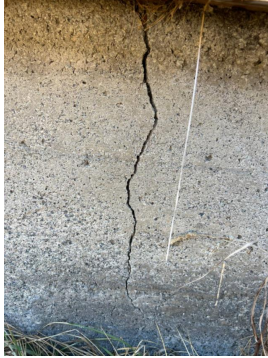
- Grunnmuren har sprekke-dannelser.
- Det er registrert sprekker/deformasjoner som gir grunn til å overvåke konstruksjonen.

Sprekk i mur

Forholdene bør holdes under oppsikt og utbedringer må vurderes om forholdene skulle endre seg

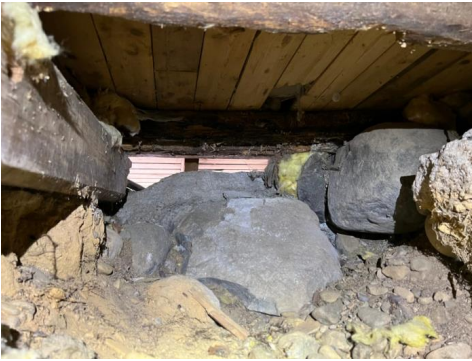
Deformasjoner av mur
