# Tilstandsrapport

Enebolig

Etnedalsvegen 1388, 2890 ETNEDAL

Befaringsdato: 14.04.2025

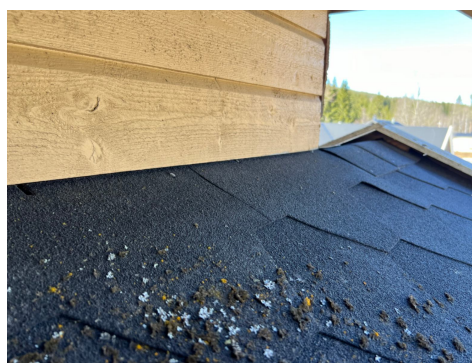
Det er påvist avvik/ufagmessigheter på tekking i overganger vegg/liv, vindskier, gradbeslag/overgang, undertak og møne. Pga bratt grad på takket er ikke tak i sin helhet inspisert og anbefales nærmere undersøkelse. (endret avvik omfang kan forekomme, stedvis skade/hull på tekking)

Manglende bruk av beslag

- Det må foretas tiltak for å lukke avviket.

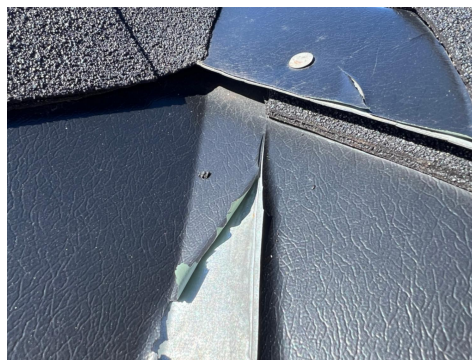
Uheldig overgang

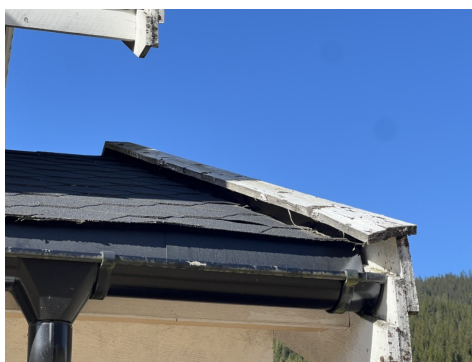
Slitasje

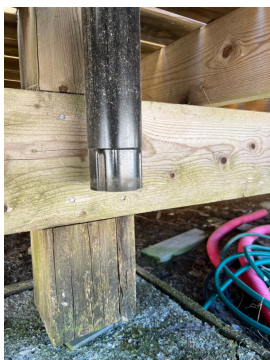
Manglende bortledning av takvann, videre ført til fuktpåvirkning av bæring på terrasse/søyle

- Det bør lages system for bortledning av vann fra taknedløp ved grunnmur.
- Stigetrinn og plattform for feier må monteres.

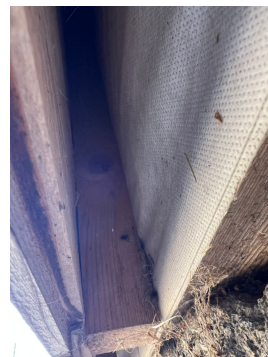
Manglende musetetting og ikke synlig bruk av grunnmurspapp mot bunnsvill

Må foretas tiltak for å lukke avvik. (avvik i kostnadsestimat kan forekomme)

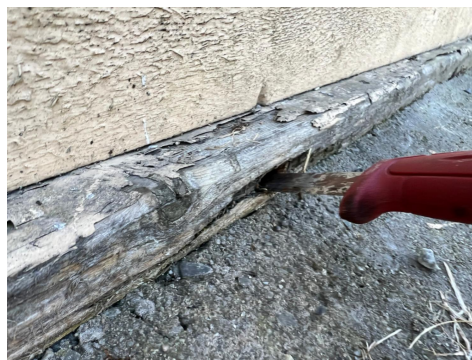
På vestlig gavlvegg ble det bemerket råte i nedre del av kledning, manglende lufting og uheldig overgang ved fuktpåvirkning er trolig årsaksammenhengende. anbefaler kontroll av veggkonstruksjon i sin helhet.

Råte mot grunnmur i gavlvegg

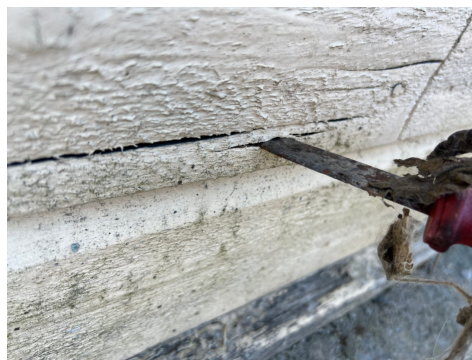
Råte i veggkledning og manglende lufting der løsning er utsatt for fuktpåkjenning

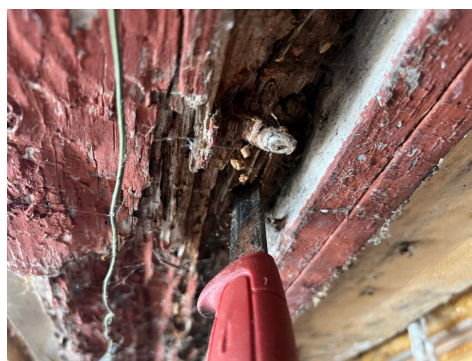
Råte i bunnstokk

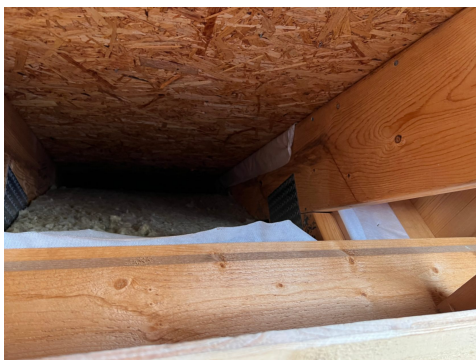
Fra takfot over inngang var gesims ikke avsluttet, ble bemerkt avvik av gesims, manglende vindtetting/undertak ikke ført tilstrekkelig over veggliv eller ikke over takkonstruksjon, undertak ble ikke registrert. Bemerket fuktskjold der ved enkelte sperrer, men begrenset inspeksjon og kontroll pga tilkomst.

Ikke avsluttet gesims over inngang, synlig at vindtetting ikke er ført over takkonstruksjon og dels avsluttet for lavt på vegg

Må foretas tiltak for å lukke avvik.

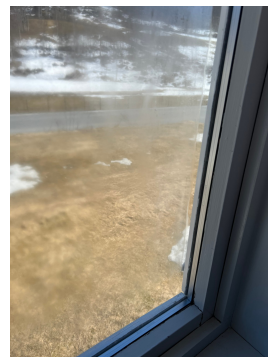
- Det er påvist avvik rundt innsettsdetaljer.
- Det er påvist noen glassruter som er punktert eller sprukne.

Punkttert vindu

- Det bør gjøres tiltak for å lukke avviket.
- Vinduer med punkterte/sprukne glass må påregnes skiftes ut, enten hele vinduet eller kun selve glassene.

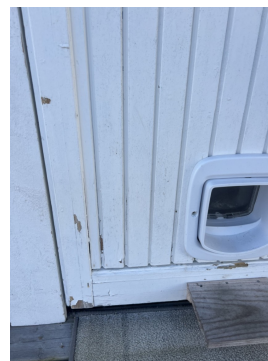
Slitasje

Ansees ikke som umiddelbart tiltaksbehov.

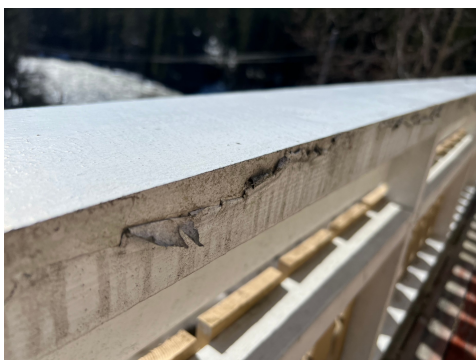
Vedlikeholdsbehov

Må foretas tiltak for å lukke avvik.

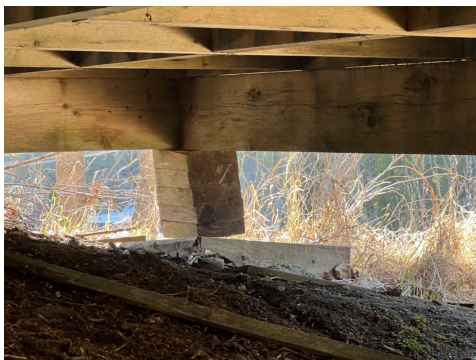
Nedløp ved terrasse med manglende utkast og bortledning har ført til råteskader på søyler som bærende konstruksjon mot takkonstruksjon. Disse går uavhengig av yttermur/bygning og utført med enkle betongfundament, skjevhet/avvik kan forekomme

Enkel og ufagmessig fundamenter

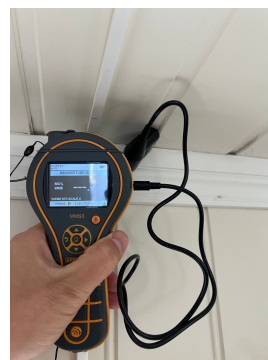
Fuktskjolder i overgang vegg/himling ved vindu mot inngangsparti fra stue, synlig svellet mdf og opplyst om lekkasje. Ved fuktmåletaking var det ikke fuktutslag, men anbefales nærmere undersøkelse av årsak og evt. følgeskader.

Fuktskjolder over vindu i stue, ved fuktmåletaking var det ikke fuktutslag

- Det må foretas tiltak for å lukke avviket.

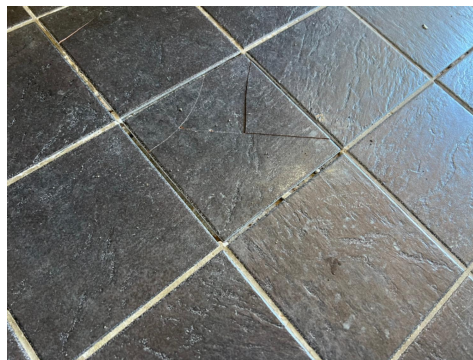
Fliser i entre har sprekker i enkelte og generell bom (hullrom), der utskift må foretas og trolig manglende tilstrekkelig vedheft til undergulv er nærliggende årsak.

Sprekker i fliser i entre, ellers bom (hullrom)

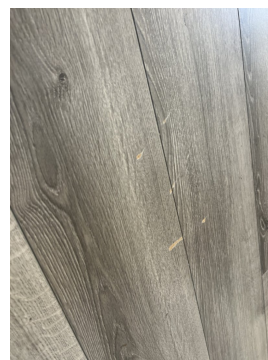
Gulv i stue/kjøkken har svikt med skjevheter i planoverflate, avviker over krav til planhet/legganvisning på type gulv som medvirkende årsak.  
Skjøtt/kapp på gulv med kort avstand, skader stedvis på overflater.

Skade på gulvoverflate

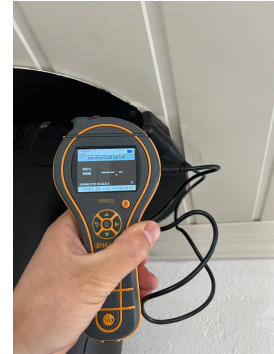
Det er registrert fuktskjolder i overgang stålpipes, rekvirert opplyser om tidligere lekkasje som ble tettet og ukjent hvordan annet enn tettemasse i overgang ble benyttet. Ved fuktmåletaking ved skjolder var det ikke fuktutslag.

Fuktskjolder ved pipestamme, ved fuktmåletaking var det ikke fuktutslag

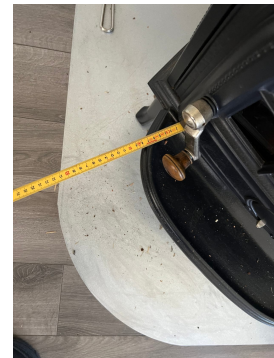
For kort plate på gulv foran ovn ihenhold til krav om avstand til brennbart materiale

- Større avstand til brennbart materiale må lages.

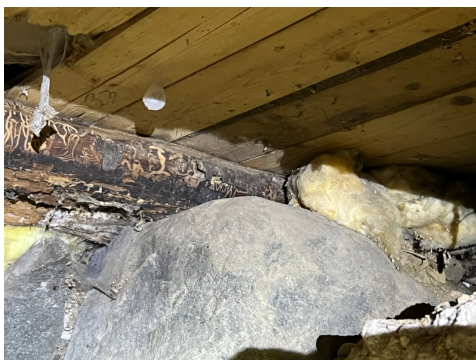
Råte i bunnstokk/bærebjelke

Må foretas nærmere undersøkelse og tiltak, kan ikke utelukkes ytterligere avvik/kostnad.

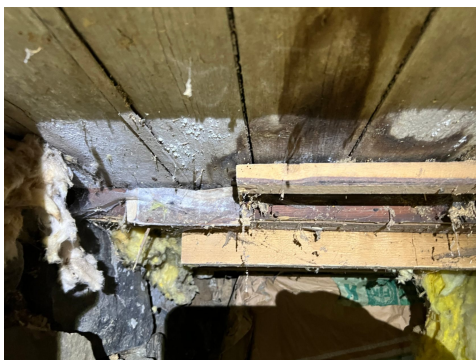
Muggsopp

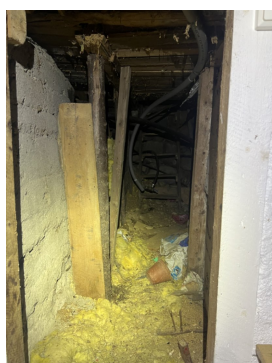
Enkel oppstøtning

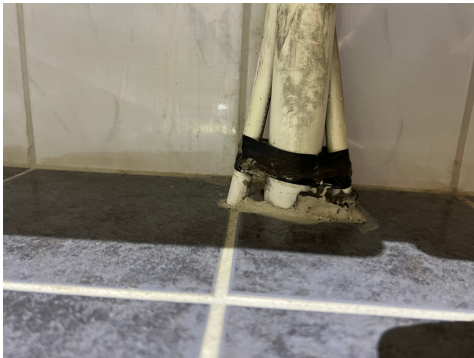
- Det er påvist mangelfull/feil utførelse rundt rørgjennomføringer e.l. som gir fare for fukt i konstruksjonen i våtsone.
- Det er rundt sluk påvist en ikke-fagmessig utførelse av membran/tettesjikt/klemring.
- Mer enn halvparten av forventet brukstid er passert på membranløsningen.
- Mer enn halvparten av forventet brukstid er passert på slukløsningen.

Ikke registrert mansjett i rørgjennomføring/sluk

- Det må foretas lokale tiltak for å utbedre utettheter på våtrommet.
- Løsningen/utførelsen rundt rørgjennomføringer gir fare for fukt inn i konstruksjoner.
- Installering av tett dusjkabinett anbefales.

Må påregnes renovering av bad, midlertidig løsning med dusjkabinett kan vurderes. Men må hensyntas registrerte avvik ved videre bruk.

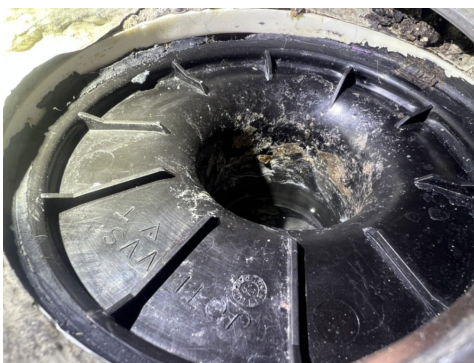
Ingen synlig membran fra sluk under klemring, påført med silikon i overgang, ikke egnet

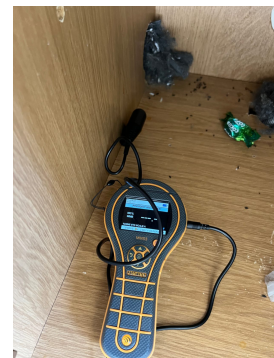
Fra kjøkkenskap ble det bemerkt spor etter mus/skadedyr, ukjent omfang og anbefaler tiltak. Må tas hensyn til ukjent tilstand i lukkede konstruksjoner og avvik kan forekomme.

Ved fuktmåletaking av bunn kjøkkenskap var det ikke fuktutslag, bemerket spor etter mus/skadedyr. (omtalt i annet punkt)

- Det må foretas tiltak for å lukke avviket.

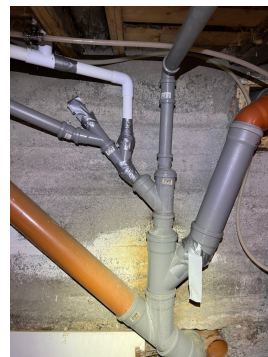
- Det er påvist ufagmessig utførelse av vannledninger.
- Mer enn halvparten av forventet brukstid er passert på innvendige vannledninger.
- Det er påvist at vannrør som er utsatt for kulde har mangelfull isolering.

Ufagmessigheter

- Det er ikke behov for utbedringstiltak siden anlegget fungerer i dag, men ut ifra alder kan skader plutselig oppstå på eldre anlegg.
- Anlegget må sjekkes av fagperson, som må utføre eventuelle tiltak på anlegget.
- Vannrør må isoleres i kalde rom.
- I forbindelse med oppgradering av våtrom vil det være naturlig med utskiftning av rør.

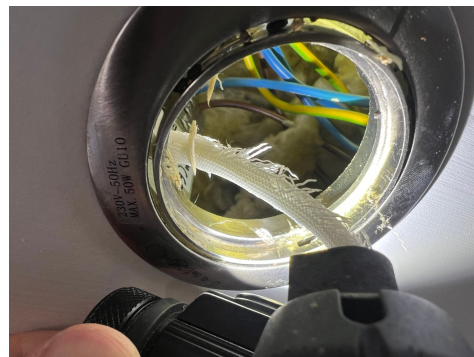
**Ja** Det er ved stikkprøvetaking foretatt kontroll av enkelte downlights, det er spor etter skadedyr og gnagd skader på kabler mm. Det er også påvist manglende bruk av spottkasse noe som gjør konstruksjonen brannfarlig.

Manglende bruk av spottkasse

Grunnet registrerte avvik, bør det utføres en utvidet el-kontroll. (avvik i kostnadsestimat kan forekomme)

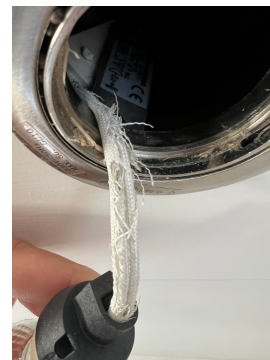
Slitasje/gnagd på ledning trolig fra mus/skadedyr

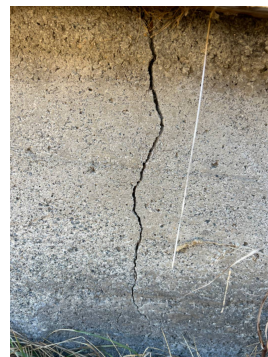
- Grunnmuren har sprekke-dannelser.
- Det er registrert sprekker/deformasjoner som gir grunn til å overvåke konstruksjonen.

Sprekk i mur

Forholdene bør holdes under oppsikt og utbedringer må vurderes om forholdene skulle endre seg

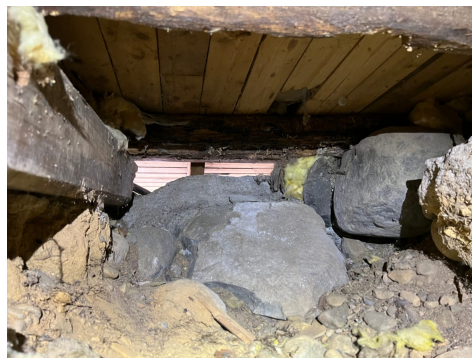
Deformasjoner av mur
