**Salgsobjekt:** Enebolig  
**Eierform:** Eiet  
**Byggeår:** 1913  
**BRA-i/BRA Total** 76/118 kvm  
**Tomtstr.:** 2479 m<sup>2</sup>  
**Soverom:** 2  
**Gnr./bnr.** Gnr. 120, bnr. 45  
**Oppdragsnr.:** 1201240105

# Hyggelig enebolig åpent beliggende ved elva Etna. Ca. 2 - 3 km til Bruflat med barnehage, skole m.m.

Befaringsdato: 14.04.2025

Rapportdato: 25.04.2025

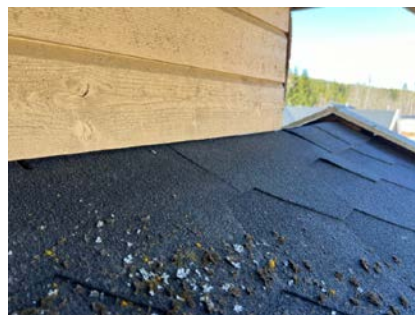
Manglende bruk av beslag

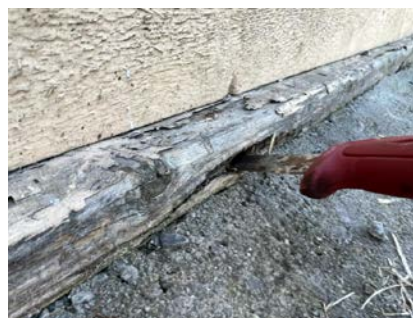
På vestlig gavlvegg ble det bemerket råte i nedre del av kledning, manglende lufting og uheldig overgang ved fuktpåvirkning er trolig årsaksammenhengende. Anbefaler kontroll av veggkonstruksjon i sin helhet.

Råte mot grunnmur i gavlvegg

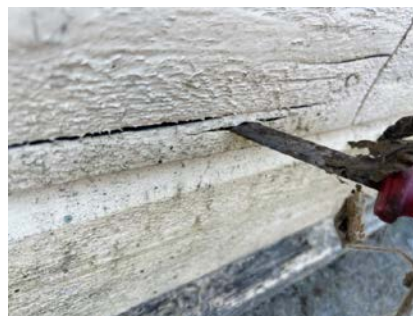
Råte i veggkledning og manglende lufting der løsning er utsatt for fuktpåkjønning

Må foretas tiltak for å lukke avvik. (avvik i kostnadsestimat kan forekomme)

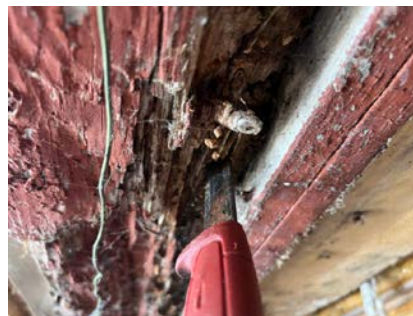
Råte i bunnstokk

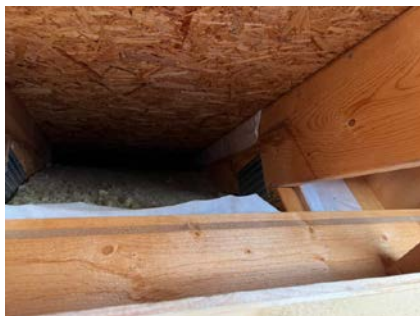
Ikke avsluttet gesims over inngang, synlig at vindtetting ikke er ført over takkonstruksjon og dels avsluttet for lavt på vegg

- Det må gjennomføres ytterligere undersøkelser.

Må foretas tiltak for å lukke avvik.

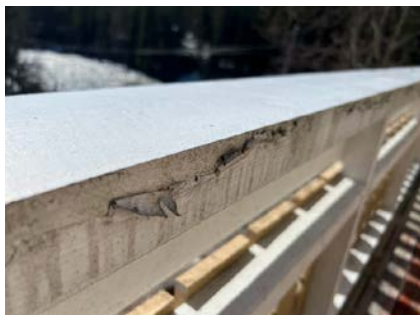
Vedlikeholdsbehov

Må foretas tiltak for å lukke avvik.

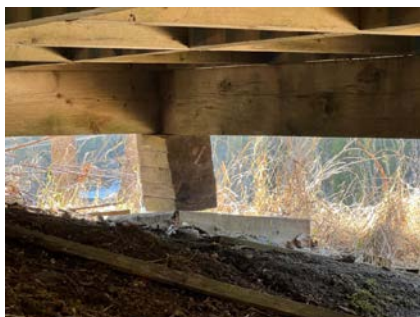
- Rekkverket er for lavt i forhold til dagens krav til rekkverkshøyder.
- Konstruksjonene har skjevheter.
- Vedlikeholdsbehov. Terrasse på nedsiden og østlig og sørlig retning har enkel ufagmessig fundamentering benyttet klosser og betongfundament rett på terreng i skrående terreng, det må foretas tiltak. Bjelker og terrasse er preget av ufagmessigheter ved innfesting og spenn, samt at det er benyttet ubehandlet materialer. Luke i gulv til kjeller har uegnet konstruksjonsoppbygging. Nedløp ved terrasse med manglende utkast og bortledning har ført til råteskader på søyler som bærende konstruksjon mot takkonstruksjon.

Enkel og ufagmessig fundamenter

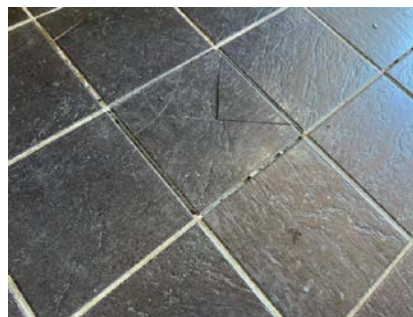
Sprekker i fliser i entre, ellers bom (hullrom)

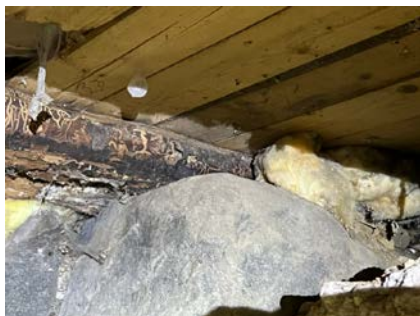
Råte i bunnstokk/bærebjelke

Må foretas nærmere undersøkelse og tiltak, kan ikke utelukkes ytterligere avvik/kostnad.

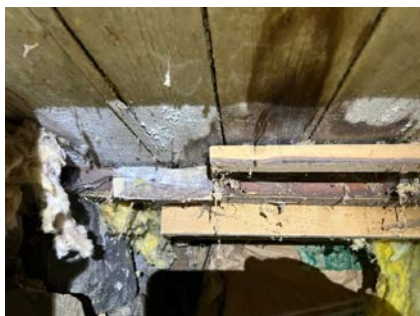
Muggsopp

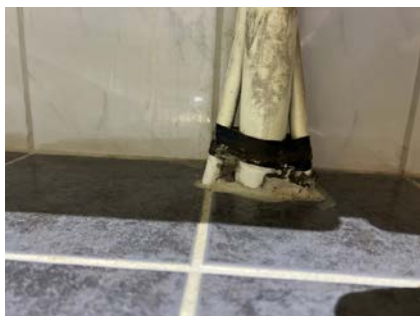
- Det er påvist mangelfull/feil utførelse rundt rørgjennomføringer e.l. som gir fare for fukt i konstruksjonen i våtsone.
- Det er rundt sluk påvist en ikke-fagmessig utførelse av membran/tettesjikt/klemring.
- Mer enn halvparten av forventet brukstid er passert på membranløsningen.
- Mer enn halvparten av forventet brukstid er passert på slukløsningen.

Ikke registrert mansjett i rørgjennomføring/sluk

Må påregnes renovering av bad, midlertidig løsning med dusjkabinett kan vurderes. Men må hensyntas registrerte avvik ved videre bruk.

**Kostnadsestimat: 100 000 - 300 000**

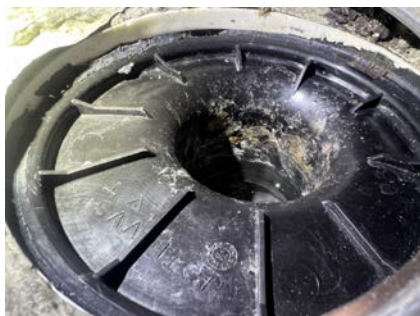
Ingen synlig membran fra sluk under klemring, påført med silikon i overgang, ikke egnet

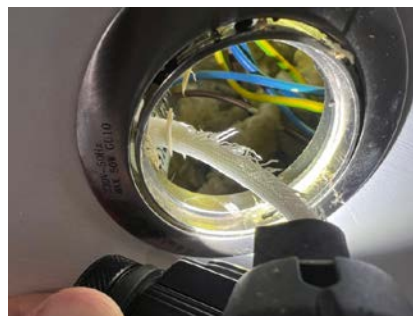
Manglende bruk av spottkasse

Grunnet registrerte avvik, bør det utføres en utvidet el-kontroll. (avvik i kostnadsestimat kan forekomme)

**Kostnadsestimat: 10 000 - 50 000**

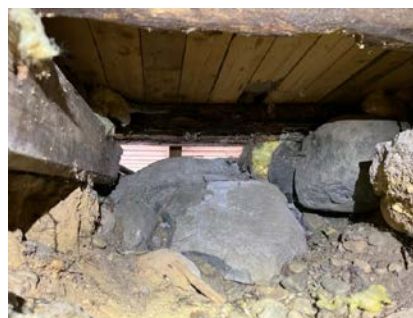
Deformasjoner av mur
