# Tilstandsrapport

Enebolig

Johan Kallaks vei 15, 1860 TRØGSTAD

Befaringsdato: 12.09.2024

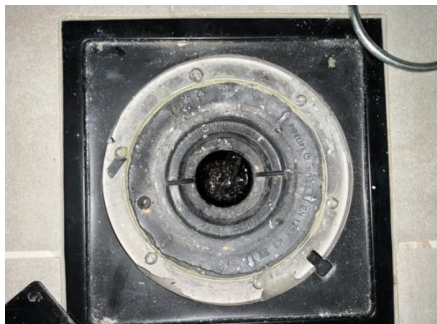
- Det er påvist avvik i krav til høydeforskjell/fall-løsning på våtrommet.

- Våtrommet kan fungere med dette avviket, det må dog gjøres utbedringer om avviket skal lukkes.

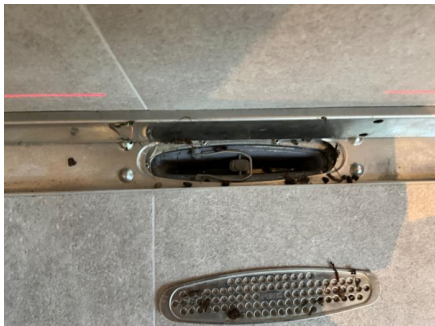
- Det er påvist avvik i krav til høydeforskjell/fall-løsning på våtrommet.

- Andre tiltak:
- Våtrommet kan fungere med dette avviket, det må dog gjøres utbedringer om avviket skal lukkes.
