Tilstandsrapport

Boligbygg med flere boenheter

Skulevegen 29, 4350 KLEPPE

Befaringsdato: 10.09.2024

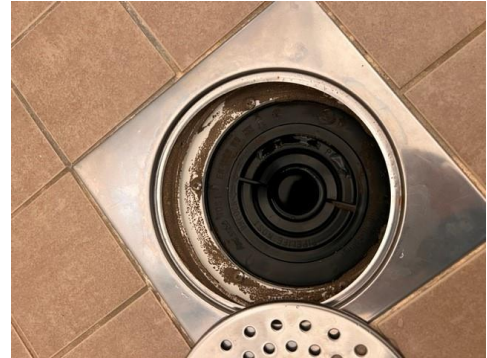
Sluk

Det er 2 plastsluker og smøre membran med dokumentert utførelse.

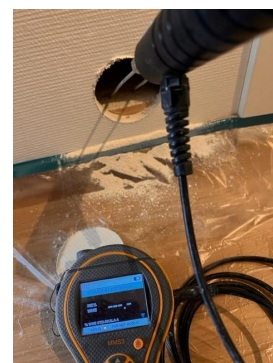
Hulltaking er foretatt uten å påvise unormale forhold. Hulltaking er foretatt ved/i gang. Fuktktivmåling (vekt%) i konstruksjonen ble målt til 0.

Fuktmåling i vegg mot våtsone.

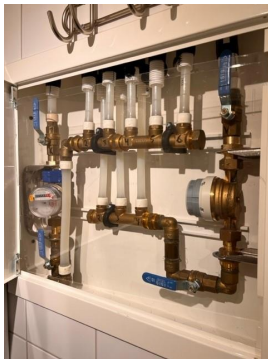
Innvendige vannledninger er av plast (rør i rør). Det er besiktiget i rørskap.

Fordelerskap for vannrør.
