# Tilstandsrapport

Enebolig

Kvernkroken 15, 8618 MO I RANA

Befaringsdato: 09.07.2025

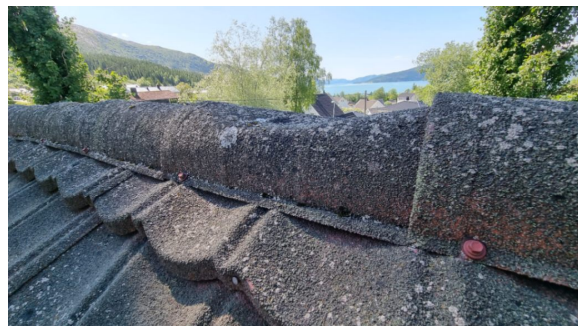
Bulk i mønepanne.

- Tidspunkt for utskiftning av takteking nærmer seg.
- Overvåk tilstanden jevnlig. For å få tilstandsgrad 0 eller 1 må tekkingen skiftes ut, men tidspunktet for når dette er nødvendig er vanskelig å si noe om.

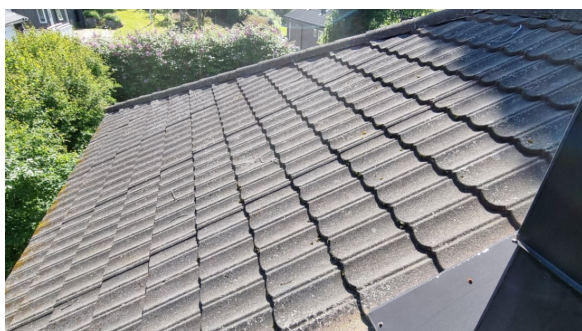
Bulk i takpanne.

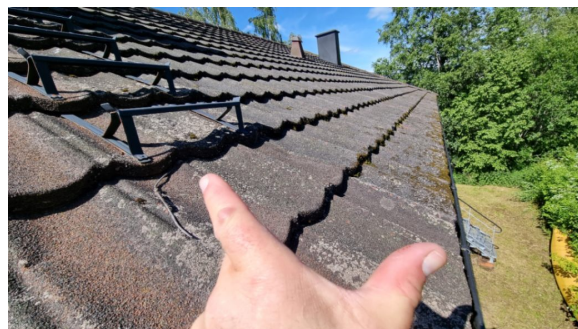
Noe stor avstand mellom takfot og første trinn i stigen på taket.

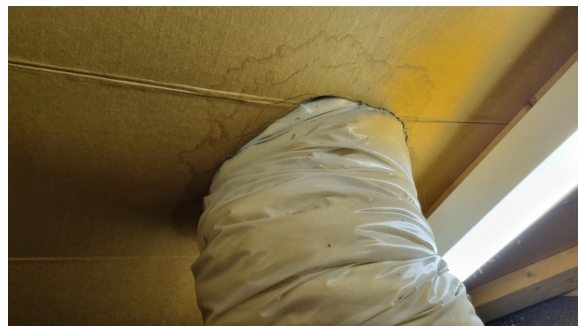
Noe fuktmerker i Brettex ved ventilasjonskanal fra kjøkkenet. Det ble fuktmålt her ved befaring, ingen unormale fuktverdier ble registrert.

Fuktmerker ved ventilasjonskanal fra kjøkkenet. Det ble fuktmålt her ved befaring, ingen unormale fuktverdier ble registrert.

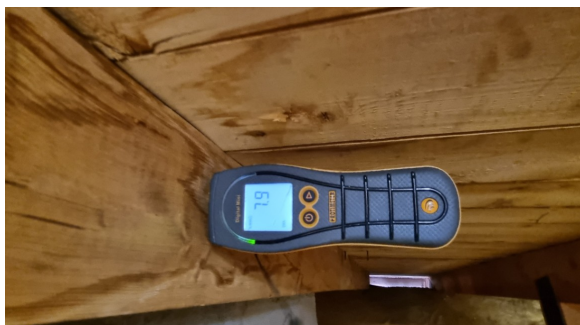
Noe fuktmerker i takkonstruksjonen ved pipen. Det ble fuktmålt her ved befaring, ingen unormale fuktverdier ble registrert.

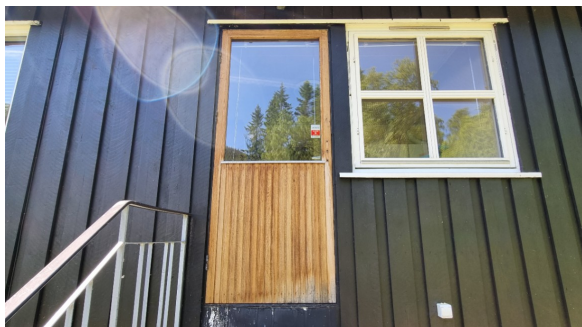
Døren til vaskerommet begynner å bli moden for utskiftning.

Tiltak for å lukke avvik bør vurderes.

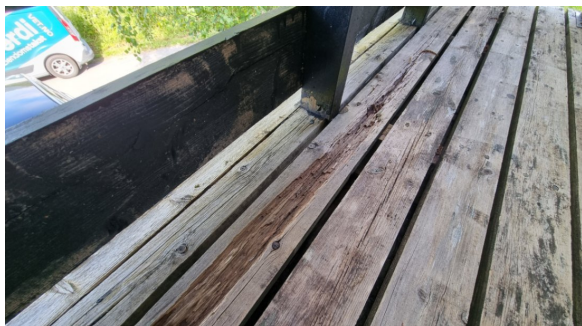
- Det er påvist fukt-/råteskader i konstruksjonen.
- Rekkverket er for lavt i forhold til dagens krav til rekkverkshøyder.

Råteskader i deler av spaltebord, og det ble også registrert begynnende svekkelser i en av bærebjelkene i gulvet (derav TG3). Nærmere undersøkelser må utføres. Rekkverket er lavere enn dagens krav.

Svekkelser i balkong utenfor soverommet.

- Det er ikke krav om utbedring av rekkverkshøyde opp til dagens forskriftskrav.
- Råteskadede konstruksjoner må skiftes ut.

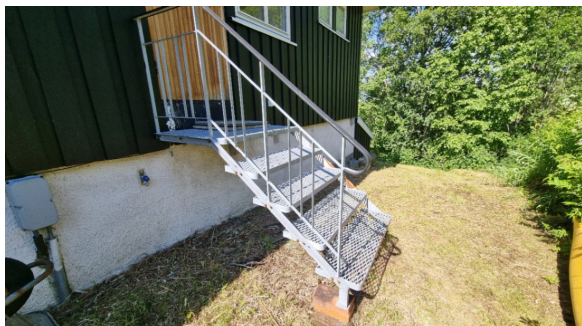
Trapp til bakhage:  
Trappen mangler rekkverk/gelender langs den ene siden.  
Stedvis rust i konstruksjonen.  
Trappen har provisorisk fundamentering.

Trapp til bakhage.

- Rekkverk må monteres for å lukke avviket.

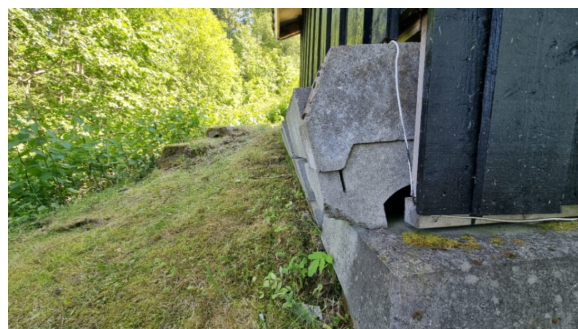
Betydelige skjevheter i grunnmur.

Utbedringer bør vurderes/påregnes.

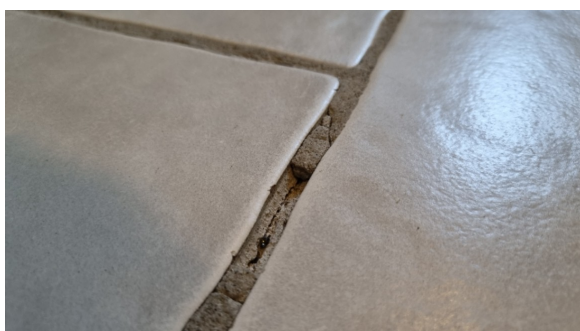
Stedvis manglende fuger og bom under fliser i trappehall.

Utskiftning av gulvet i trappehallen bør vurderes.

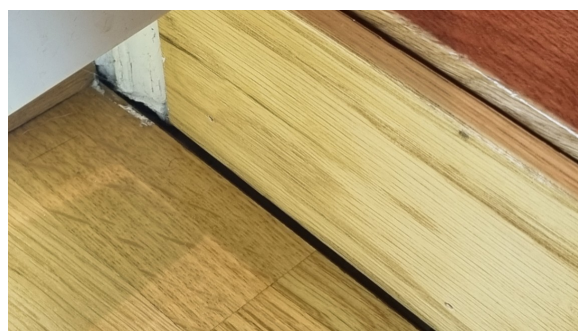
Glippe mellom parkett på gulv og dørterskel til bad/wc i hovedetasjen.

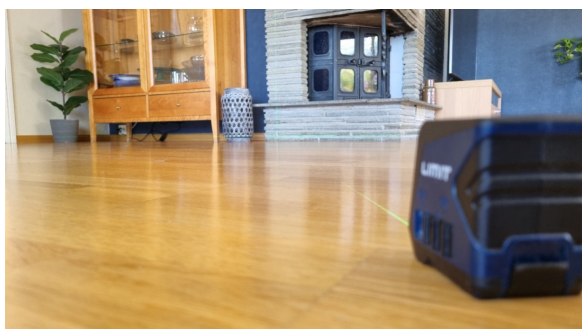
- Det er målt høydeforskjell på mellom 15-30 mm gjennom hele rommet. Tilstandsgrad 2 gis med bakgrunn i standardens krav til godkjente måleavvik.
- Målt høydeforskjell på over 20 mm innenfor en lengde på 2 meter. Tilstandsgrad 3 gis med bakgrunn i standardens krav til godkjente måleavvik.

- Største målte planavvik hovedetasje ble målt på kjøkkenet (i spisedel-området). Her var det 20 mm planavvik innenfor en diameter av 2 meter og 22 mm i hele rommet. På stuen var det 17 mm planavvik innenfor en diameter av 2 meter og det samme i hele rommet. Dette er mer enn hva NS 3600 tillater av toleranseavvik. Øvrige rom hadde mindre planavvik.

- Største målte planavvik i sokkeletasjen ble målt i trappehallen. Her var det 13 mm planavvik innenfor en diameter av 2 meter og 24 mm i hele rommet. I kontor/hobbyrom var det 16 mm planavvik innenfor en diameter av 2 meter og det samme i hele rommet. Dette er mer enn hva NS 3600 tillater av toleranseavvik. Øvrige rom hadde mindre planavvik.

Bygningsdelen virker å fungere godt med dagens tilstand, og registrert avvik er relativt normalt alder tatt i betraktning. Oppretting av gulv anses av takstmannen ikke som nødvendig (relatert til boligens alder) men ved oppussing kan likevel dette vurderes. TG3 gis med bakgrunn i standardens strenge krav til planavvik/skjevheter.

Måling av eventuelle skjevheter med krysslaser.

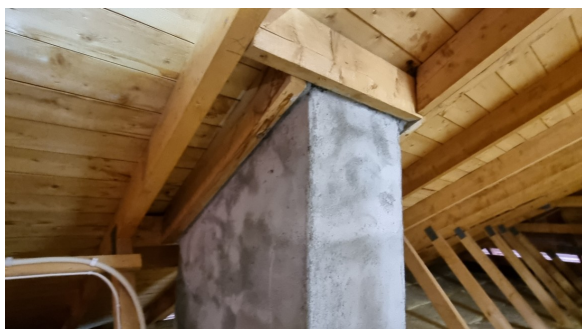
Kontroll av pipen på kaldloftet.

- Det anbefales å montere ildfast plate under luker på pipe.

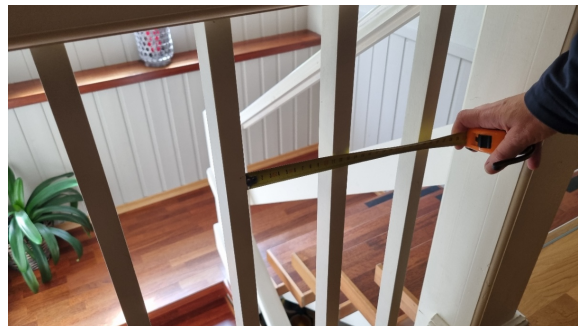
Måling av lysåpninger i rekkverk i hovedetasjen.

- Håndløper må monteres på vegg for å tilfredsstille krav på byggetidspunktet.

Ved små barn i huset bør lysåpninger minskes.

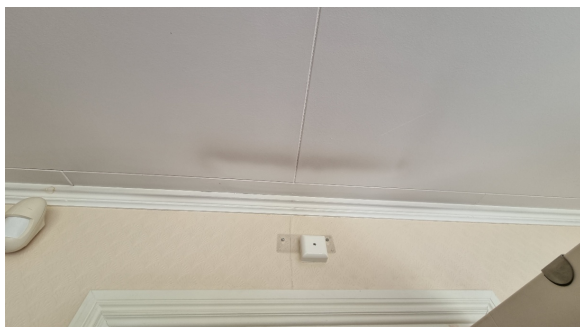
Misfarging i himling.

Maling av himlingen bør påregnes.

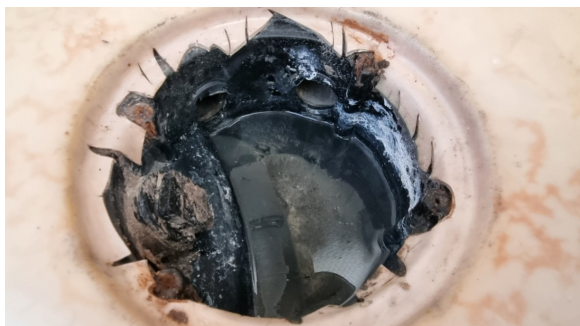
- Eldre sluk av plast er ofte utsatt for lekkasjer og særlig i overganger. Eventuelle lekkasjer kan medføre fuktskader på tilliggende konstruksjoner.
- Overvåk tilstanden jevnlig. For å få tilstandsgrad 0 eller 1 må slukløsningen skiftes ut og sannsynligvis må også membransjiktet skiftes/utbedres. Det er imidlertid vanskelig å si noe om tidspunktet for når dette er nødvendig.

Kontroll av sluk.

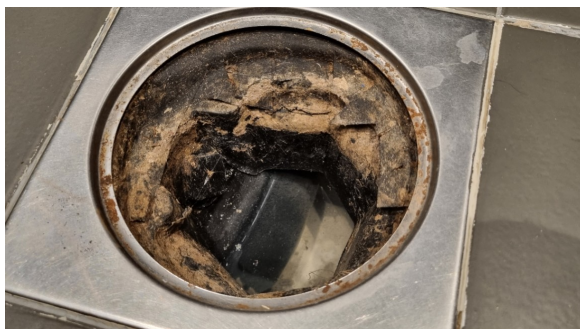
- Eldre sluk av plast er ofte utsatt for lekkasjer og særlig i overganger. Eventuelle lekkasjer kan medføre fuktskader på tilliggende konstruksjoner.
- Overvåk tilstanden jevnlig. For å få tilstandsgrad 0 eller 1 må tettesjiktet skiftes ut, men tidspunktet for når dette er nødvendig er vanskelig å si noe om.

Kontroll av sluk.

Ved fremtidig renovering av baderommet må utskiftning av sluk og membran påregnes.

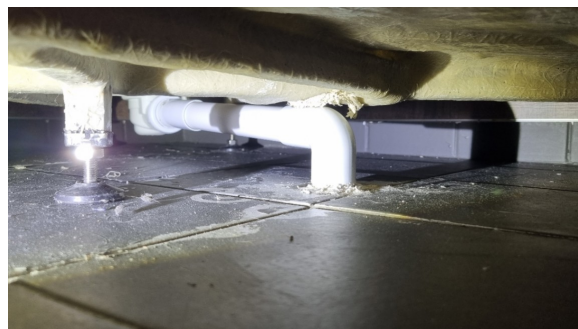
Avløp fra dusjkabinettet blir ledet direkte til avløpsrør.

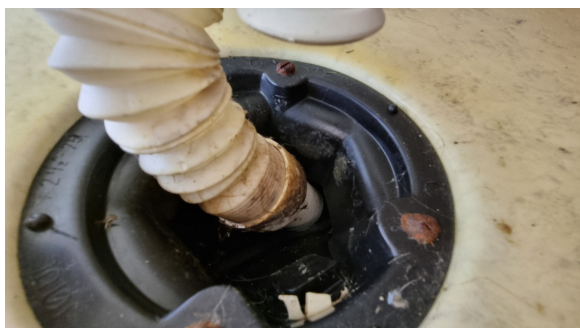
Kontroll av sluk.

- Overvåk tilstanden jevnlig. For å få tilstandsgrad 0 eller 1 må slukløsningen skiftes ut og sannsynligvis må også membransjiktet skiftes/utbedres. Det er imidlertid vanskelig å si noe om tidspunktet for når dette er nødvendig.

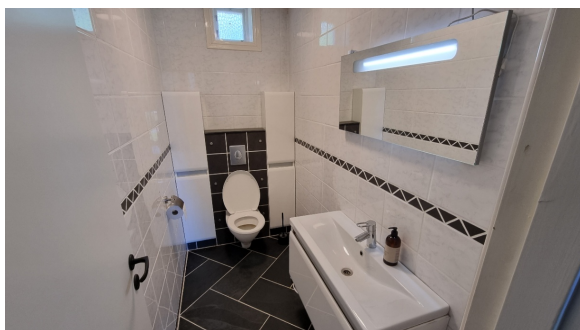
- Det er ikke påvist tilfredsstillende løsning for å synliggjøre lekkasje fra innebygget siserne.
- Toalettrom mangler tilluftsventilering, f.eks. spalte/ventil ved dør.

Toalettrom i sokkeletasjen.

- Det bør etableres tilfredsstillende tilluft til toalettrom, f.eks. luftespalte ved dør e.l.
- Uten dreneringsløsning/lekkasjesikring kan lekkasjer pågå over lang tid uten å bli oppdaget. Dette kan føre til omfattende fuktskader i omkringliggende byggematerialer.

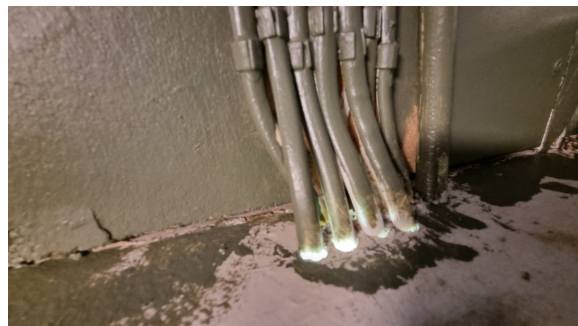
Utsett kabelinnføring i el-skapet.

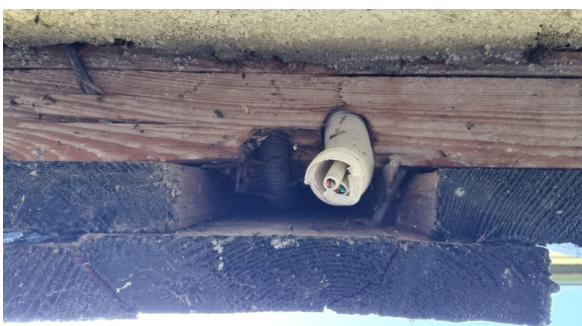
Ved befaring ble det observert trekkør med innvendige kabler bak kledningen. Usikkerhet om hva disse kablene er til. Nærmere undersøkelser anbefales.

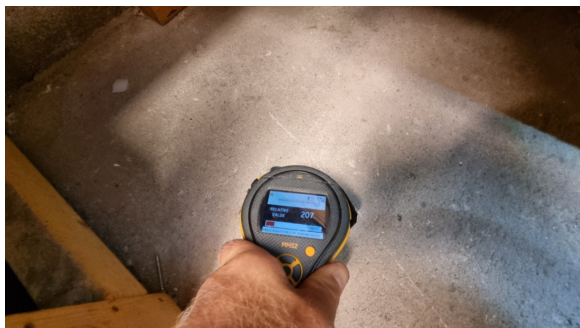
Det ble fuktmålt flere steder i sokkeletasjen ved befarings, svakt forhøyede fuktverdier ble registrert i snekkerbod bak garasjerommet. Det er usikkerhet om taknedløp og drenering er koblet sammen med kloakken. Dersom dette er tilfelle så kan kommunen pålegge å legge taknedløp/drenering i separat system. For nærmere informasjon om dette ta kontakt med kommunen.

Fuktmåling i vegg.

- Overvåk tilstanden jevnlig. For å få tilstandsgrad 0 eller 1 må dreneringen skiftes ut, men tidspunktet for når dette er nødvendig er vanskelig å si noe om.
- Tiltak for redrenering rundt boligen kan ikke utelukkes.

Ta kontakt med kommunen vedrørende separering av drensvann og kloakk.

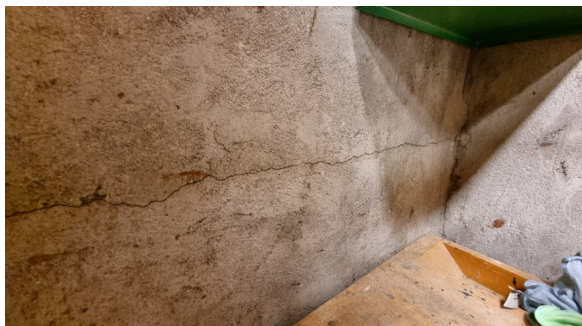
Ved befarings ble det registrert riss/sprekk i grunnmur/yttervegg i rom bak garasjerommet, for øvrig stedvis riss i utvendige grunnmurer. Usikkerhet på tilstand på grunnmur/yttervegger som er under terreng og er innvendig innkledd.

Synlig innvendig riss/sprekk i rommet bak garasjerommet.

På generelt grunnlag bør sprekker og riss i muren tettes.  
Overvåk tilstanden.

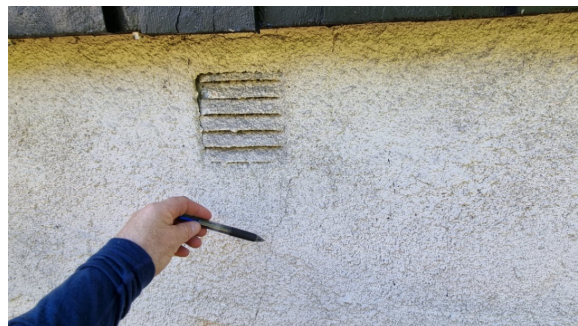
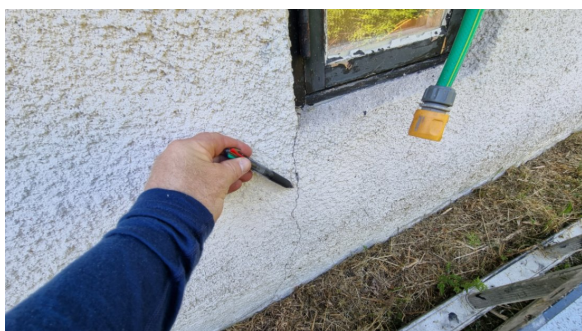
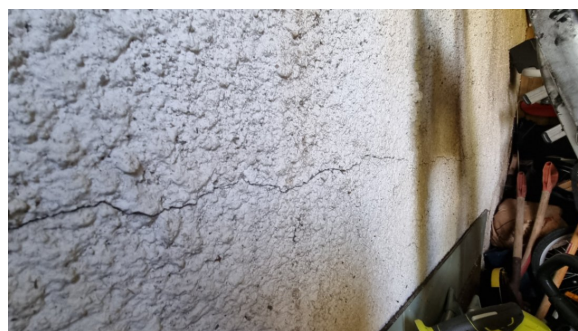
- Grunnmuren har sprekkdannelser.

Riss/sprekker i utvendige grunnmur.
